Título: Diligencias de aprobación del PEPCH

Asunto: Plan Especial de Protección del Conjunto Histórico de El Barco de Ávila

PEPCH DEL CONJUNTO HISTÓRICO DE LA VILLA DE EL BARCO DE ÁVILA

**INTERVENCIONES
COMPLEMENTARIAS**

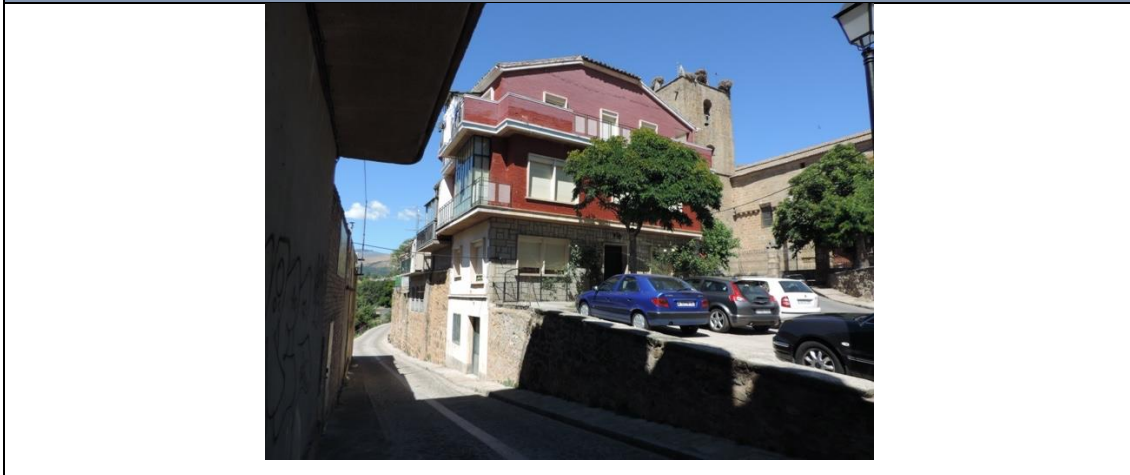
AP.01

Elementos perjudiciales eliminar.	<p>Eliminación del cableado aéreo y de elementos para instalaciones en fachada. Se pondrá de manifiesto la traza de la muralla, hoy desaparecida. Tratamiento de fachadas con acabados continuos en tonalidades y texturas acordes con el entorno. Sustitución de elementos de evacuación de pluviales por otros de materiales y acabados integrados en el Conjunto Histórico. Sustitución de rejería de diseño poco adecuado en balcones. Sustitución de carpinterías en por otras en tonalidades acordes con el entorno. Las actuaciones sobre el edificio deberán dirigirse a su integración en el Conjunto Histórico.</p>
--	---

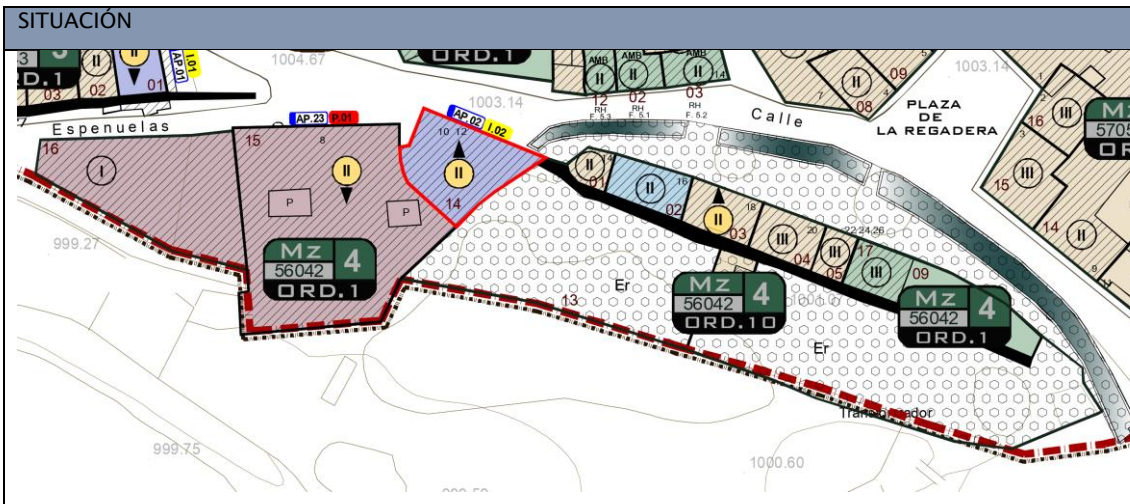
4.14	INTEGRACIÓN INMUEBLES CONSIDERADOS PERJUDICIALES	AP.02
------	---	-------

Elementos perjudiciales a eliminar.	Eliminación del cableado aéreo y de elementos para instalaciones en fachada. Se pondrá de manifiesto la traza de la muralla, hoy desaparecida. Recuperación del ornato público en fachada, con acabados continuos en tonalidades y texturas acordes con el entorno. Sustitución de elementos de evacuación de pluviales por otros de materiales y acabados integrados en el Conjunto Histórico. Sustitución de carpinterías en por otras en materiales y tonalidades acordes con el entorno. Las actuaciones sobre el edificio deberán dirigirse a su integración en el Conjunto Histórico.
--	---

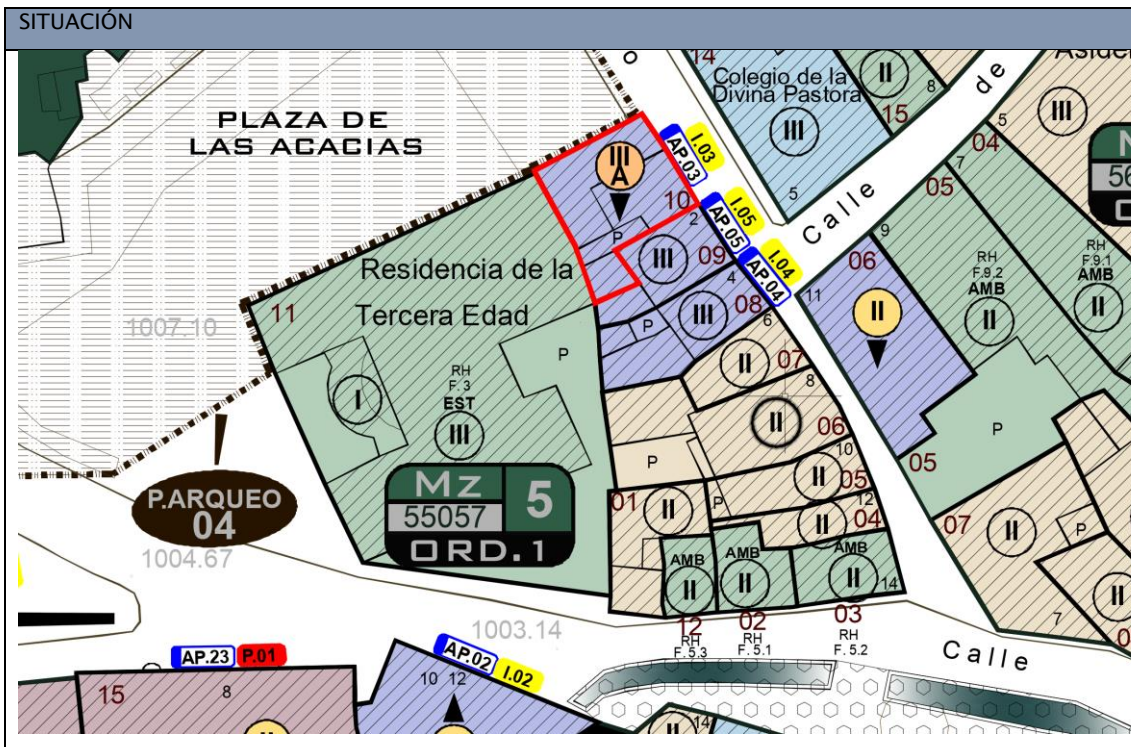
5.10	INTEGRACIÓN INMUEBLES CONSIDERADOS PERJUDICIALES	AP.03
------	---	-------

Elementos perjudiciales a eliminar.	Eliminación del cableado aéreo y de elementos para instalaciones en fachada. Sustitución de carpinterías en por otras en materiales y tonalidades acordes con el entorno. Tratamiento de la medianera con un diseño que minimice su presencia visual desde la vía pública. Eliminación de carpinterías y persianas a cara exterior, ocultando los cajones y en tonalidades acordes con el entorno. Las actuaciones sobre el edificio deberán dirigirse a su integración en el Conjunto Histórico
--	--

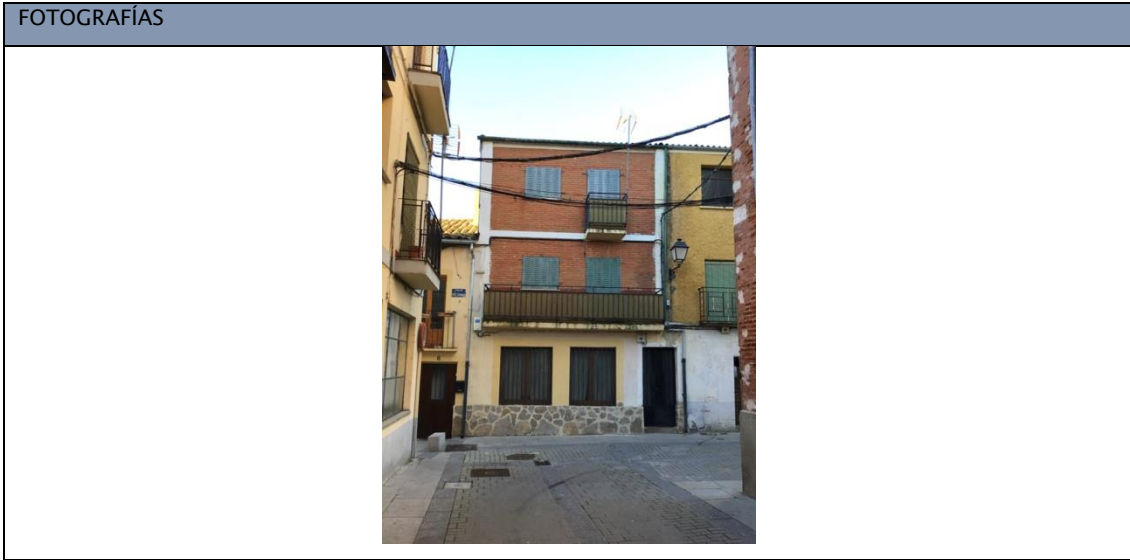
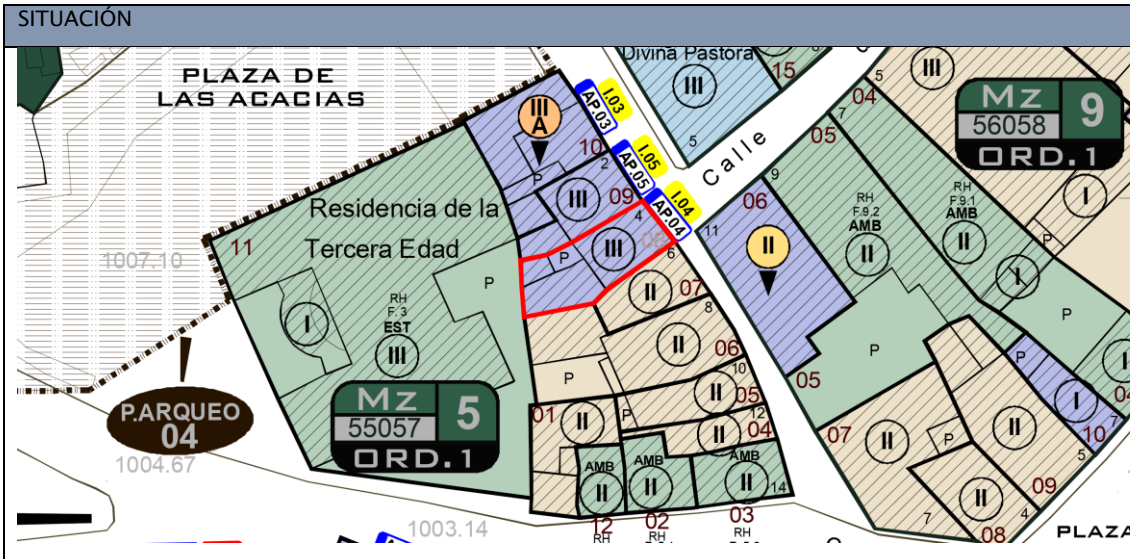
5.08	INTEGRACIÓN INMUEBLES CONSIDERADOS PERJUDICIALES	AP.04
------	---	-------

Elementos perjudiciales eliminar.	a Composición y materiales de fachada. Eliminación del cableado aéreo y de elementos para instalaciones en fachada. Tratamiento de fachadas con acabados continuos en tonalidades y texturas acordes con el entorno. Sustitución de elementos de evacuación de pluviales por otros de materiales y acabados integrados en el Conjunto Histórico. Sustitución de rejería de diseño poco adecuado en balcones. Sustitución del sistema de oscurecimiento por otro en materiales y tonalidades acordes con el entorno. Las actuaciones sobre el edificio deberán dirigirse a su integración en el Conjunto Histórico.
--	--

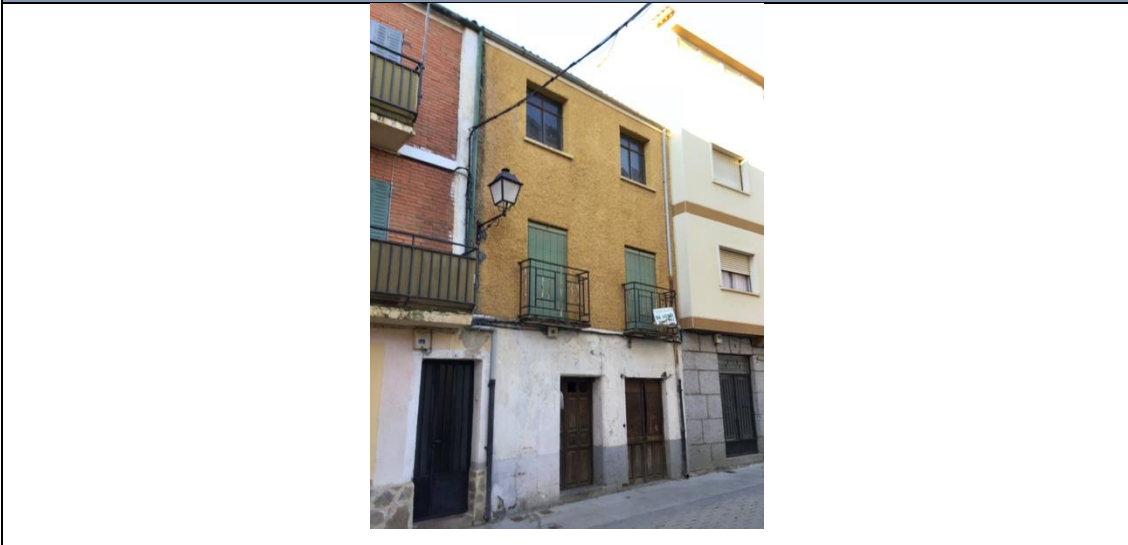
AP.05

Elementos perjudiciales a eliminar.

Composición y materiales de fachada. Eliminación del cableado aéreo y de elementos para instalaciones en fachada. Tratamiento de fachadas con acabados continuos en tonalidades y texturas acordes con el entorno. Sustitución de elementos de evacuación de pluviales por otros de materiales y acabados integrados en el Conjunto Histórico. Sustitución de rejería de diseño poco adecuado en balcones. Recuperación del ornato público en fachada. Las actuaciones sobre el edificio deberán dirigirse a su integración en el Conjunto Histórico.

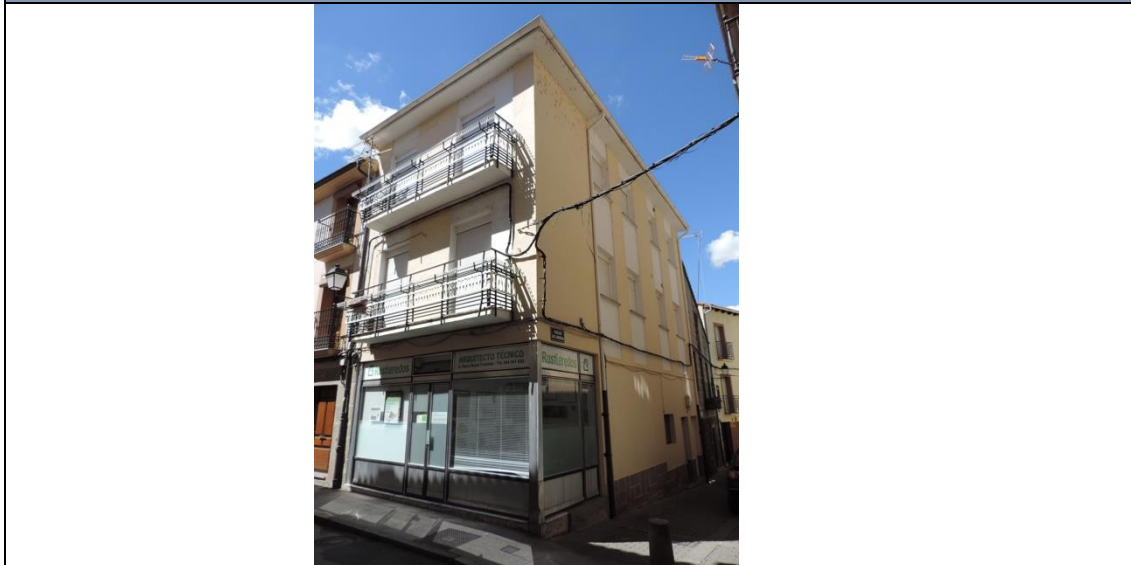
7.6	INTEGRACIÓN	AP.06
INMUEBLES CONSIDERADOS PERJUDICIALES

Elementos perjudiciales a eliminar.	<p>Composición fachada C/ Mayor. Balcones en todo el frente. Tratamiento de la planta baja comercial.</p> <p>Eliminación del cableado aéreo y de elementos para instalaciones en fachada. Sustitución de elementos de evacuación de pluviales por otros de materiales y acabados integrados en el Conjunto Histórico. Sustitución de rejería de diseño poco adecuado en balcones. Eliminación de carpinterías y persianas a cara exterior, ocultando los cajones y en tonalidades acordes con el entorno. Las actuaciones sobre el edificio deberán dirigirse a su integración en el Conjunto Histórico.</p>
--	--

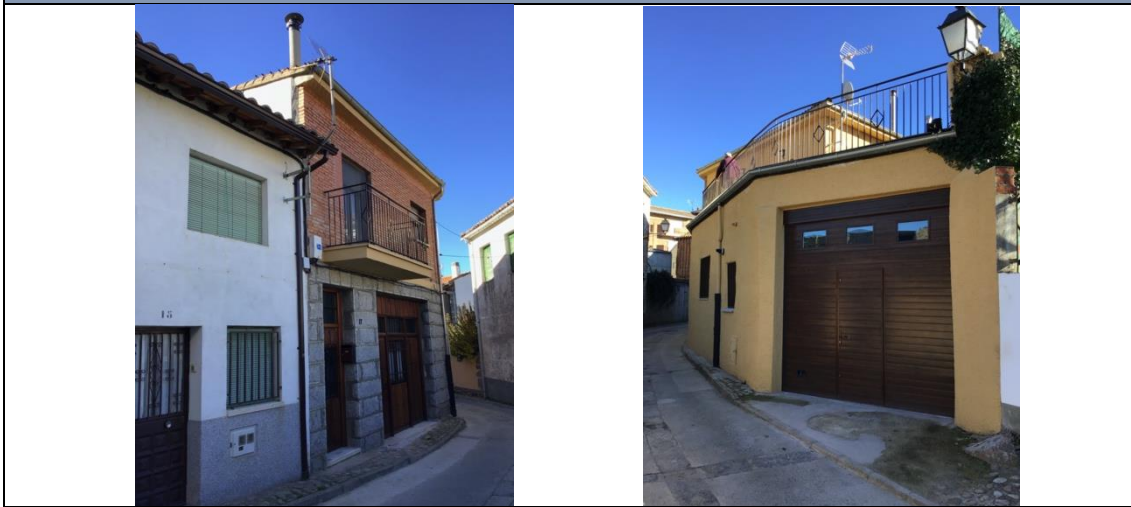
17.6	INTEGRACIÓN INMUEBLES CONSIDERADOS PERJUDICIALES	AP.07
-------------	--	--------------

Elementos perjudiciales a eliminar.	<p>Ladrillo visto en fachada. Cableado aéreo y elementos para instalaciones en fachada. Chimenea sin revestir.</p> <p>Eliminación del cableado aéreo y de elementos para instalaciones en fachada. Tratamiento de fachadas con acabados continuos en tonalidades y texturas acordes con el entorno. Sustitución de rejería de diseño poco adecuado en balcón.</p> <p>Las actuaciones sobre el edificio deberán dirigirse a su integración en el Conjunto Histórico.</p>
--	---

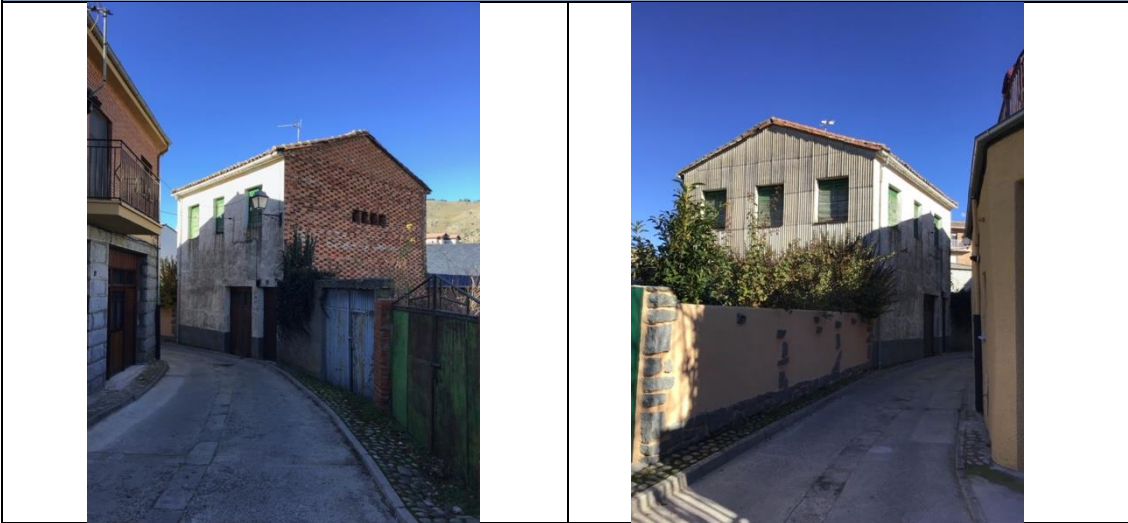
AP.08

Elementos perjudiciales eliminar.

Edificio sin interés para la conservación del Conjunto Histórico.
 Tratamiento inadecuado de las medianeras. Fuerte impacto visual que desentona con el ambiente urbano.
 Tratamiento de fachada trasera con diseño y acabados continuos en tonalidades y texturas acordes con el entorno. Tratamiento de la medianera con un diseño que minimice su presencia visual desde la vía pública. Recuperación del ornato público en fachadas y medianeras.
 Las actuaciones sobre el edificio deberán dirigirse a su integración en el Conjunto Histórico.

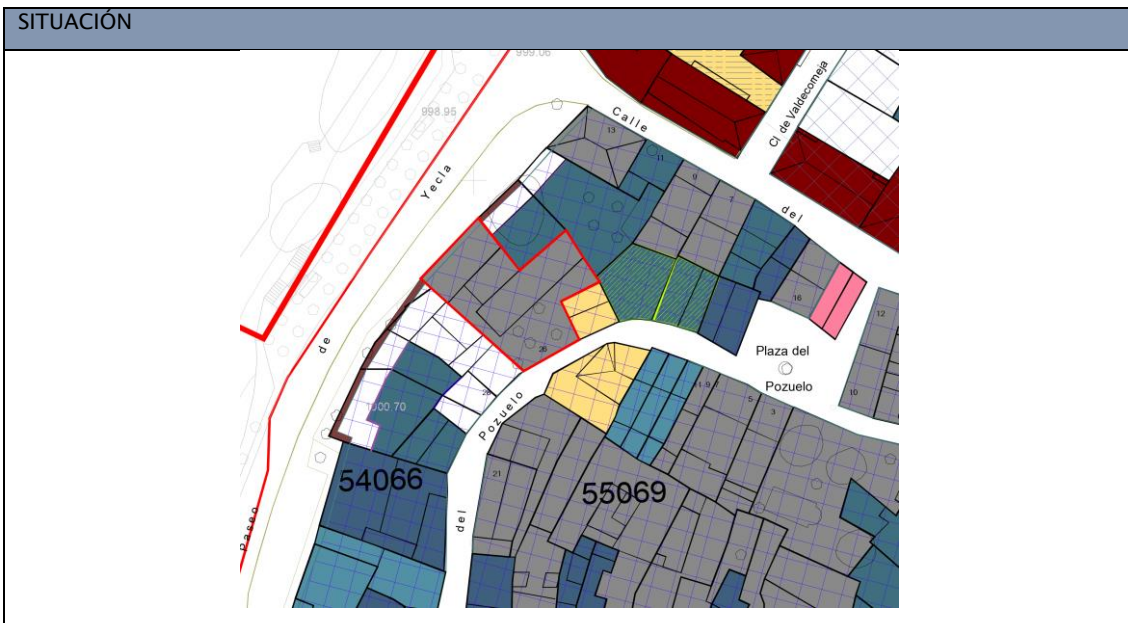
18.16	INTEGRACIÓN INMUEBLES CONSIDERADOS PERJUDICIALES	AP.09
-------	---	-------

Elementos perjudiciales a eliminar.	<p>Eliminación del tramo de muralla existente, sustitución por muro con composición de huecos no respetuoso con la traza de la cerca. Imagen disconforme para la correcta lectura del BIC. Cubierta de teja de pizarra negra disconforme. Toldo en colores inadecuados. Edificio sin interés para la conservación del Conjunto Histórico.</p> <p>Eliminación de elementos para instalaciones en fachada. Tratamiento de fachadas y muros de cerramiento con acabados continuos en tonalidades y texturas acordes con el entorno. Sustitución de elementos de evacuación de pluviales por otros de materiales y acabados integrados en el Conjunto Histórico. Sustitución de rejería de diseño poco adecuado. Se pondrá de manifiesto la traza de la muralla, hoy desaparecida. Sustitución del material de cubrición por teja cerámica curva roja.</p> <p>Las actuaciones sobre el edificio deberán dirigirse a su integración en el Conjunto Histórico.</p>

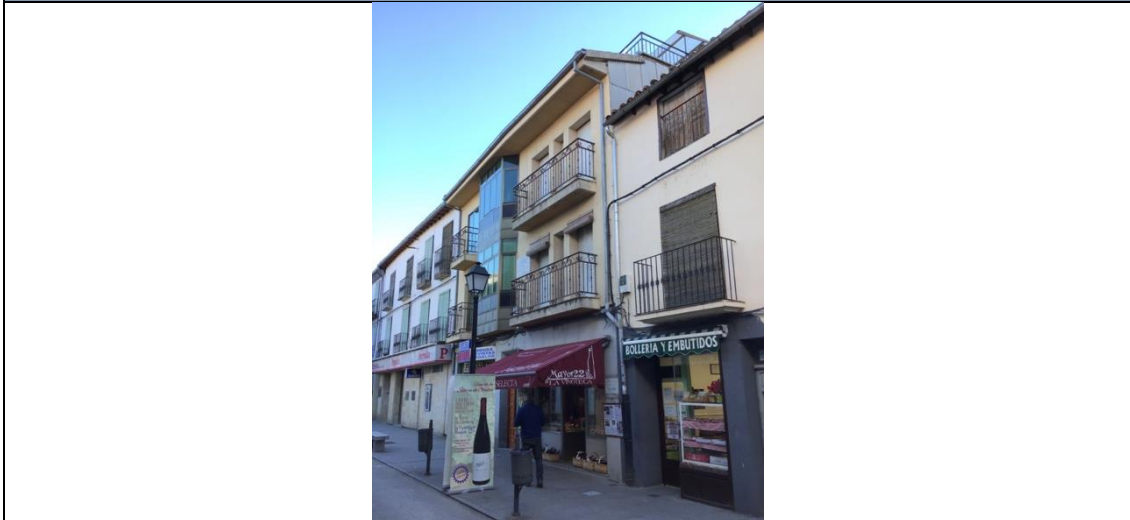
23.20	INTEGRACIÓN INMUEBLES CONSIDERADOS PERJUDICIALES	AP.12
-------	---	-------

Elementos perjudiciales a eliminar.	Edificio de altura excesiva. Disconforme con el Planeamiento. Composición inadecuada. Eliminación del cableado aéreo y de elementos para instalaciones en fachada. Tratamiento de fachadas con acabados continuos en tonalidades y texturas acordes con el entorno. Recuperación de la composición tradicional de fachada en planta comercial. Sustitución de elementos de evacuación de pluviales por otros de materiales y acabados integrados en el Conjunto Histórico. Sustitución de rejería de diseño poco adecuado en balcones. Sustitución de carpinterías en por otras en tonalidades acordes con el entorno. Eliminación del mirador, por otro integrado en el Conjunto Histórico. Las actuaciones sobre el edificio deberán dirigirse a su integración en el Conjunto Histórico. Las actuaciones deberán dirigirse a su integración en el Conjunto Histórico.
--	---

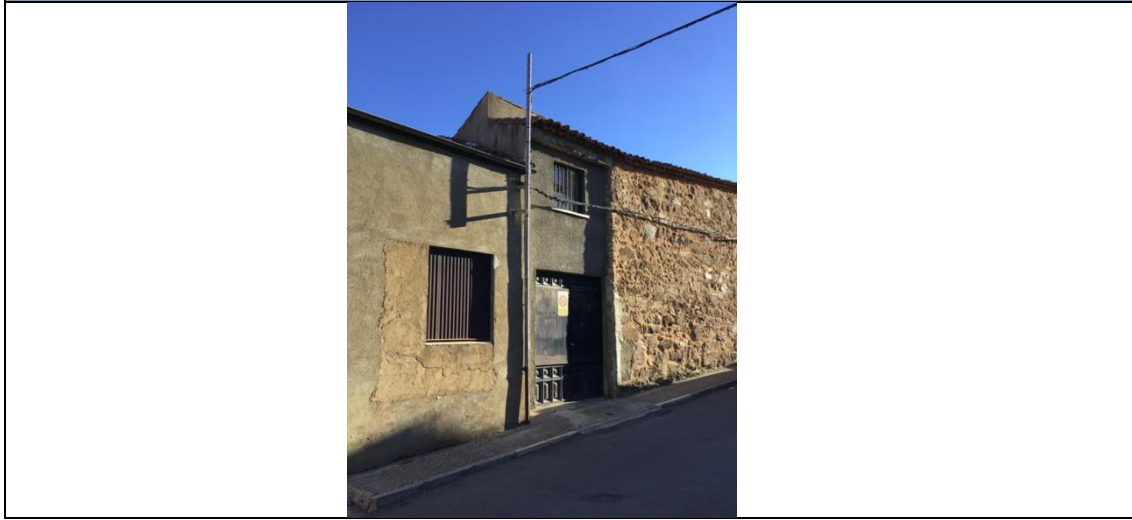
AP.14

Elementos perjudiciales a eliminar.

Desaparición de la Muralla de la Villa. Composición y tratamiento de la fachada. Eliminación del cableado aéreo y de elementos para instalaciones en fachada. Se pondrá de manifiesto la traza de la muralla, hoy desaparecida. Tratamiento de fachadas con acabados continuos en tonalidades y texturas acordes con el entorno. Sustitución de carpinterías en por otras en materiales, diseño y tonalidades acordes con el entorno. Las actuaciones deberán dirigirse a su integración en el Conjunto Histórico.

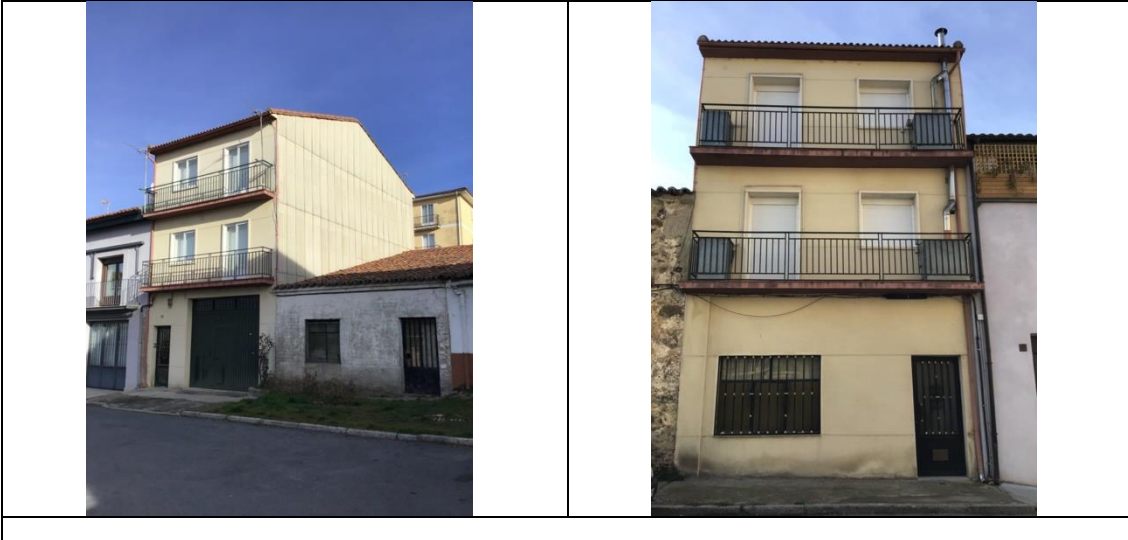
AP.17

Elementos perjudiciales a eliminar.

Desaparición de la Muralla de la Villa. Composición y tratamiento de la fachada. Altura excesiva. Se pondrá de manifiesto la traza de la muralla, hoy desaparecida.
 Eliminación del cableado aéreo y de elementos para instalaciones en fachada. Tratamiento de fachadas y medianeras con acabados continuos en tonalidades y texturas acordes con el entorno. Sustitución de elementos de evacuación de pluviales por otros de materiales y acabados integrados en el Conjunto Histórico. Sustitución de rejería de diseño poco adecuado en balcones. Sustitución de carpinterías en por otras en tonalidades acordes con el entorno y situadas en el interior del muro.
 Las actuaciones deberán dirigirse a su integración en el Conjunto Histórico.

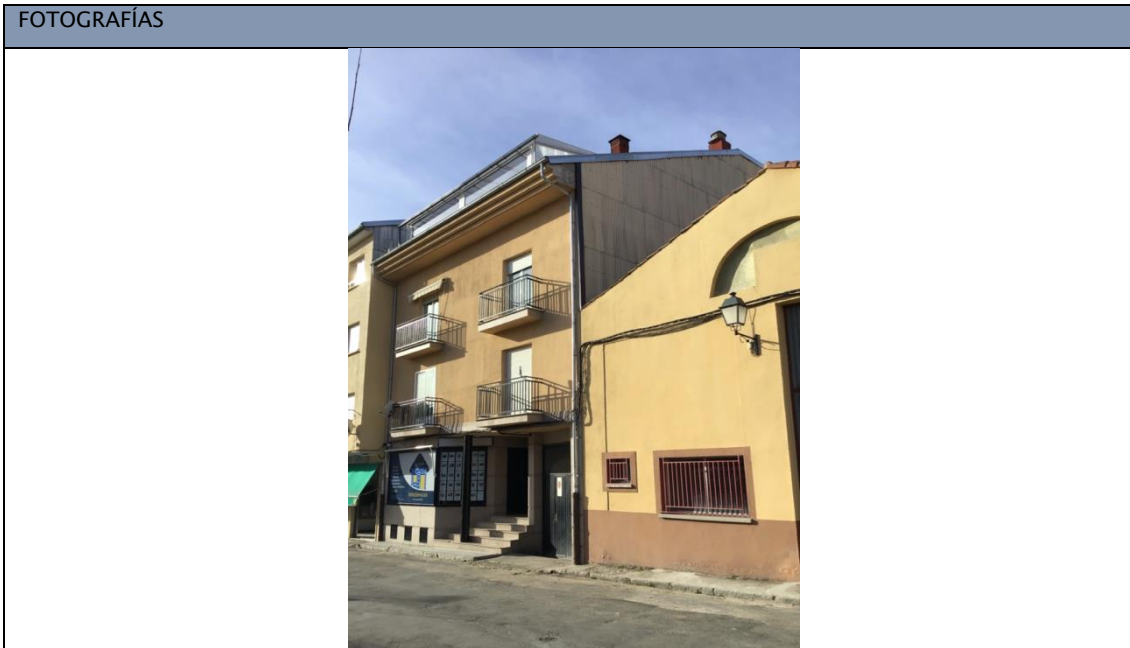
30.18	INTEGRACIÓN	AP.18
INMUEBLES CONSIDERADOS PERJUDICIALES

Elementos perjudiciales a eliminar.	Alero de dimensiones excesivas. Cerramiento y terraza sobre cubierta. Tratamiento de medianeras con acabados continuos en tonalidades y texturas acordes con el entorno. Eliminación del cerramiento sobre cubierta. Sustitución de elementos de evacuación de pluviales por otros de materiales y acabados integrados en el Conjunto Histórico. Sustitución de rejería de diseño poco adecuado en balcones. Sustitución de carpinterías en por otras en tonalidades acordes con el entorno. Las actuaciones sobre el edificio deberán dirigirse a su integración en el Conjunto Histórico.
--	---

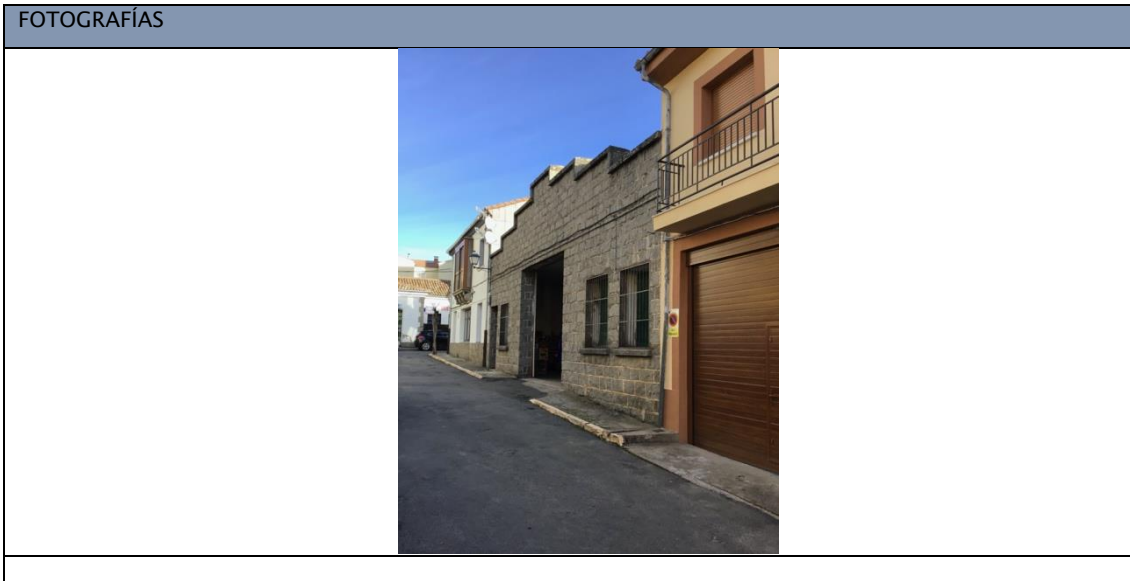
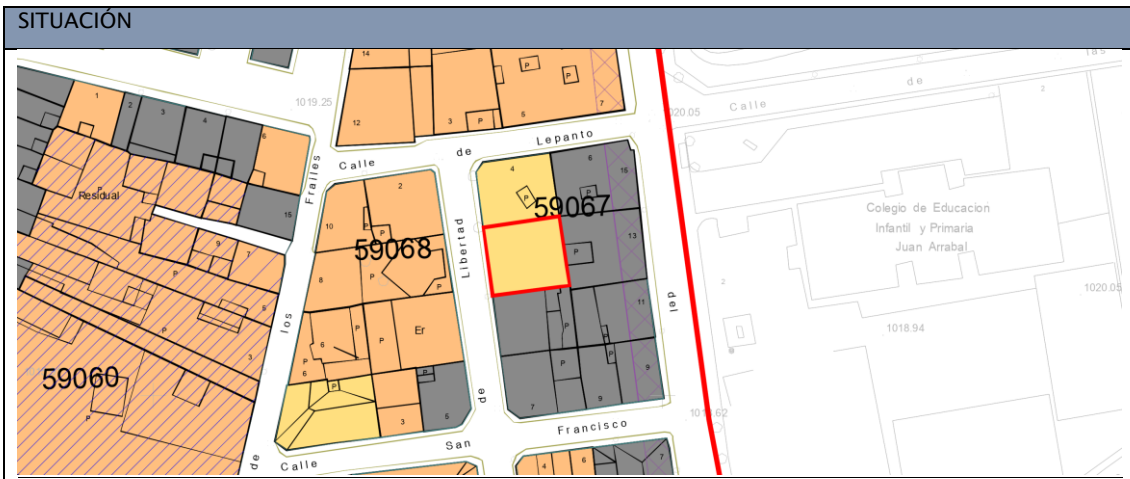
31.1	INTEGRACIÓN INMUEBLES CONSIDERADOS PERJUDICIALES	AP.19
------	---	-------

Elementos perjudiciales a eliminar.	Tipología, composición de fachada no adecuada al Conjunto Histórico. Eliminación del cableado aéreo y de elementos para instalaciones en fachada. Tratamiento de fachadas con acabados continuos en tonalidades y texturas acordes con el entorno. Sustitución de elementos de evacuación de pluviales por otros de materiales y acabados integrados en el Conjunto Histórico. Sustitución de carpinterías en por otras en materiales, diseño y tonalidades acordes con el entorno. Las actuaciones sobre el edificio deberán dirigirse a su integración en el Conjunto Histórico.
--	--

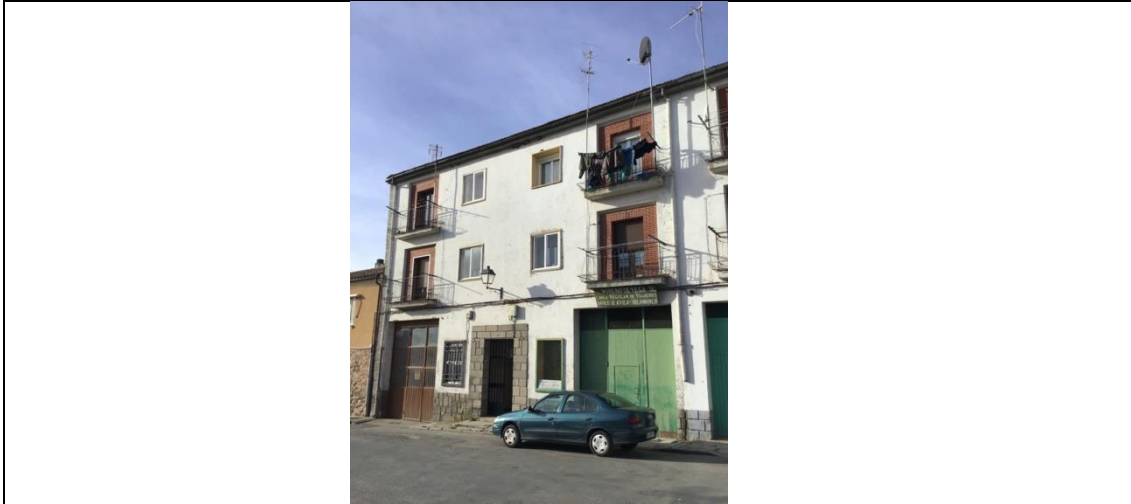
AP.21

Elementos perjudiciales a eliminar.

Instalaciones, cerramientos y materiales intrusos. Eliminación del cableado aéreo y de elementos para instalaciones en fachada. Tratamiento de fachadas con acabados continuos en tonalidades y texturas acordes con el entorno. Sustitución de rejería de diseño poco adecuado en balcones. Sustitución de carpinterías por otras en materiales, diseño y tonalidades acordes con el entorno. Las actuaciones sobre el edificio deberán dirigirse a su integración en el Conjunto Histórico.

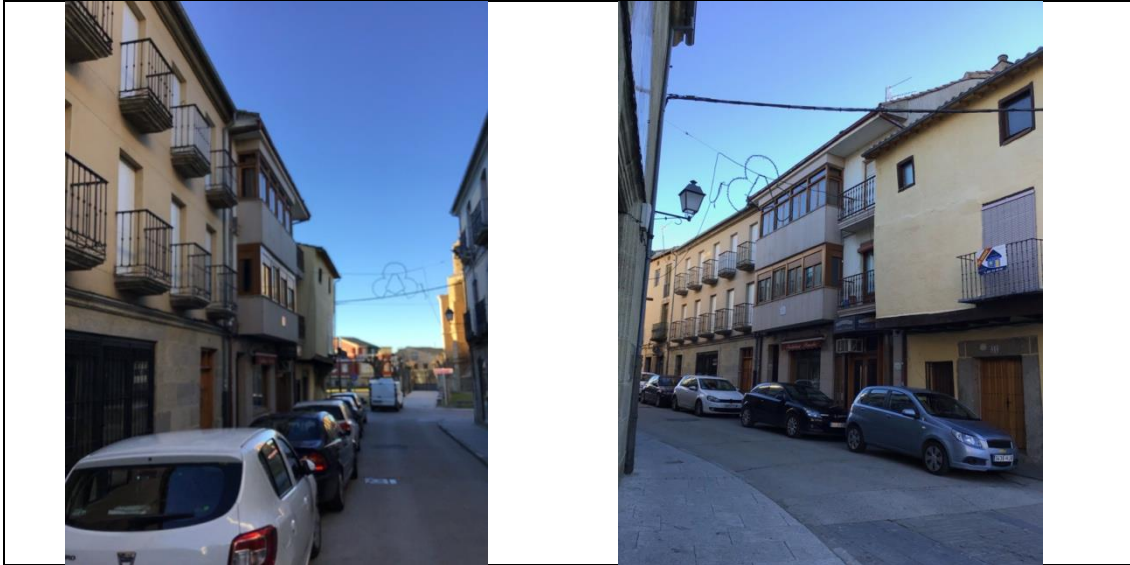
AP.25

Elementos perjudiciales a eliminar.

Composición de fachada, materiales en fachadas y medianeras inadecuados. Eliminación del cableado aéreo y de elementos para instalaciones en fachada. Tratamiento de fachadas con acabados continuos en tonalidades y texturas acordes con el entorno. Sustitución de elementos de evacuación de pluviales por otros de materiales y acabados integrados en el Conjunto Histórico. Sustitución de rejería de diseño poco adecuado en balcones. Sustitución de cerramientos de balcones por otros adecuados en materiales, diseño y tonalidades acordes con el entorno. Las actuaciones sobre el edificio deberán dirigirse a su integración en el Conjunto Histórico.

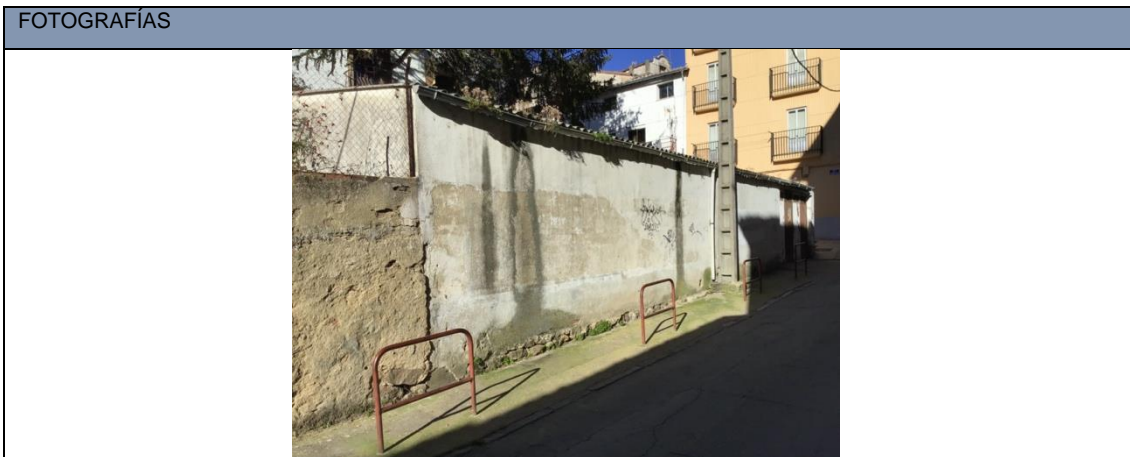
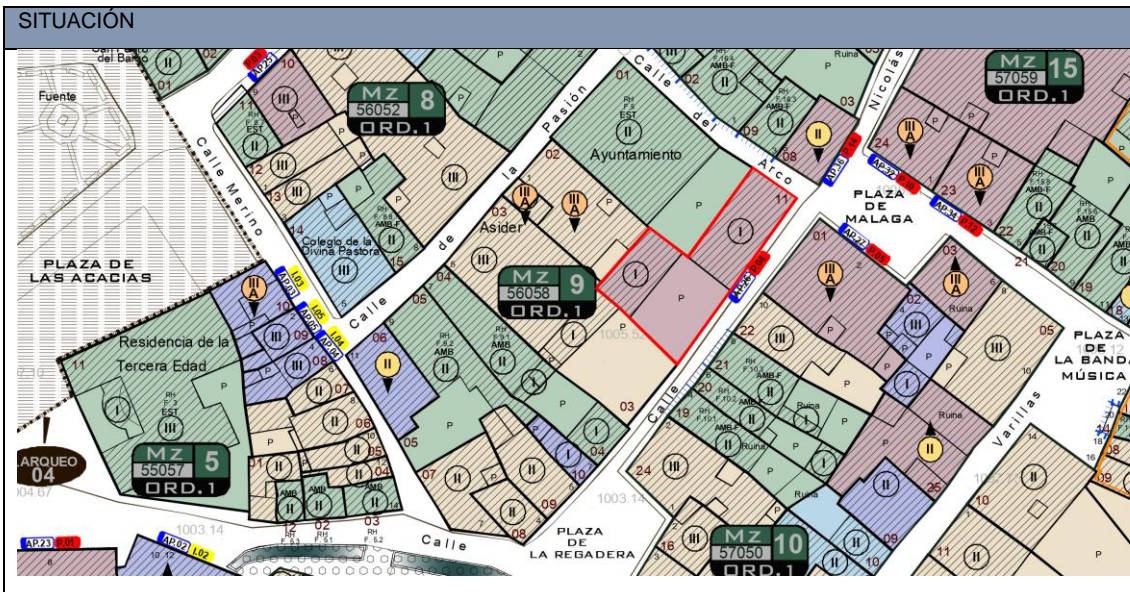
Elementos perjudiciales a eliminar.	Fachada deteriorada. Ornato público. Cubrición de tejado inadecuada. Tratamiento de fachadas con acabados continuos en tonalidades y texturas acordes con el entorno. Sustitución de elementos de evacuación de pluviales por otros de materiales y acabados integrados en el Conjunto Histórico. Sustitución de carpinterías por otras adecuadas, en materiales, diseño y tonalidades acordes con el entorno. Sustitución de la cubrición de tejado por teja cerámica curva roja. Recuperar el ornato público. Las actuaciones sobre el edificio deberán dirigirse a su integración en el Conjunto Histórico.
--	--

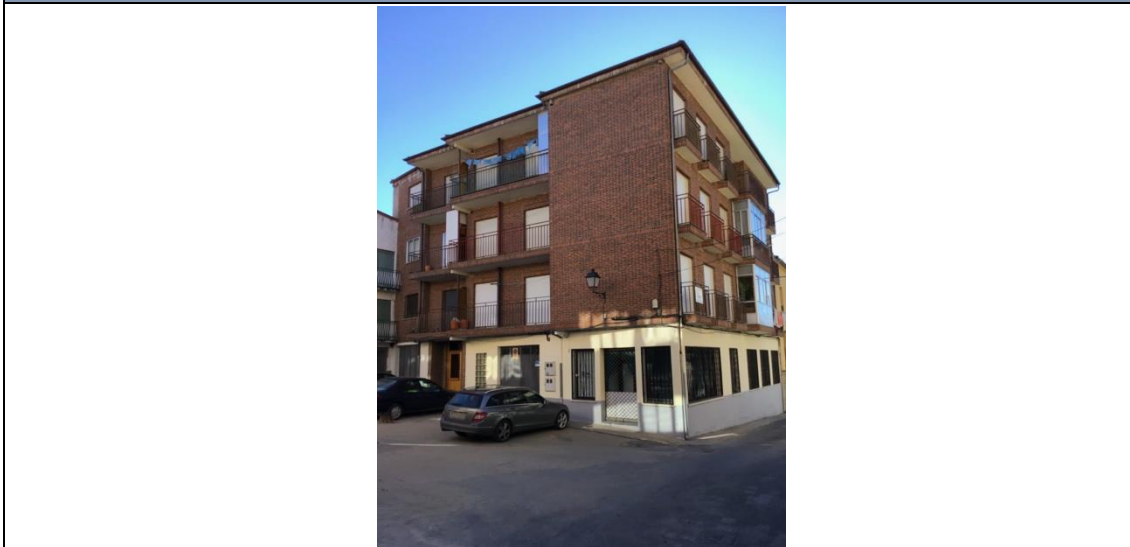
Elementos perjudiciales a eliminar.	Composición de fachada, materiales en fachadas y medianeras inadecuados. Altura excesiva. Eliminación del cableado aéreo y de elementos para instalaciones en fachada. Tratamiento de fachadas y medianeras con acabados continuos en tonalidades y texturas acordes con el entorno. Sustitución de elementos de evacuación de pluviales por otros de materiales y acabados integrados en el Conjunto Histórico. Sustitución de rejería de diseño poco adecuado en balcones. Sustitución de carpinterías en por otras en materiales, diseño y tonalidades acordes con el entorno. Sustitución de cerramiento de ladrillo de vidrio. Las actuaciones sobre el edificio deberán dirigirse a su integración en el Conjunto Histórico.
--	---

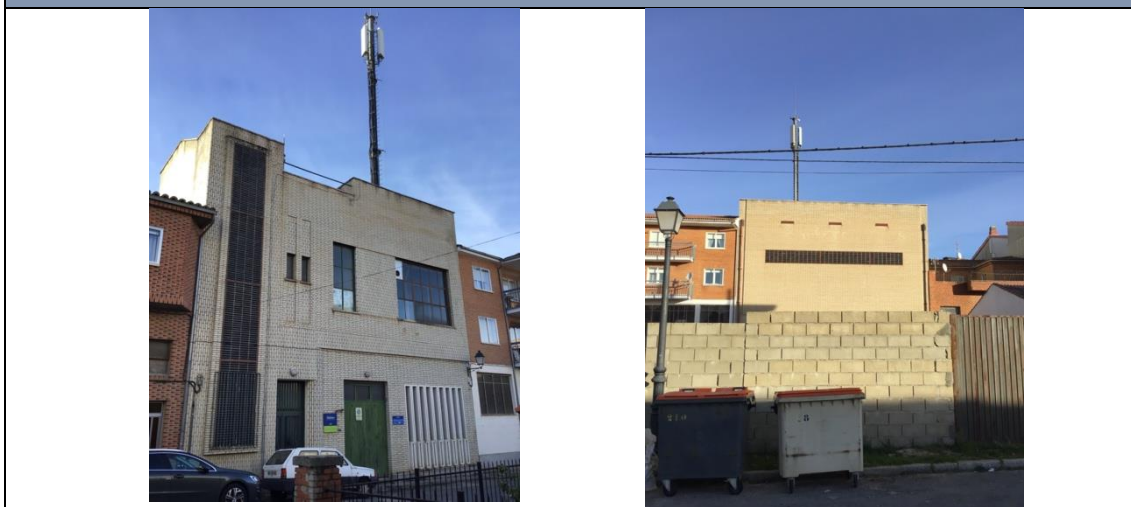
AP.29

Elementos perjudiciales eliminar.	<p>a</p> <p>Composición y materiales de fachadas inadecuados. Medianeras y fachada trasera con fuerte impacto visual.</p> <p>Eliminación del cableado aéreo y de elementos en fachada. Tratamiento de fachadas y medianeras con acabados continuos en tonalidades y texturas acordes con el entorno.</p> <p>Sustitución de rejería y celosías de diseño poco adecuado. Sustitución de carpinterías en por otras en materiales, diseño y tonalidades acordes con el entorno.</p> <p>Las actuaciones sobre el edificio deberán dirigirse a su integración en el Conjunto Histórico.</p>
--	---

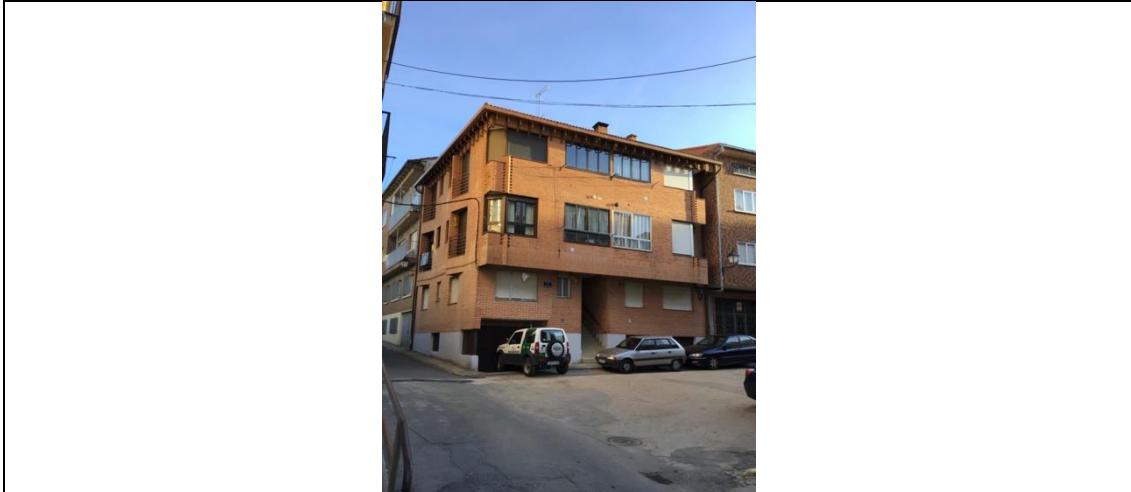
Elementos perjudiciales a eliminar.	<p>Composición de fachada, materiales en fachadas inadecuados. Altura excesiva. Eliminación del cableado aéreo y de elementos para instalaciones en fachada. Tratamiento de fachadas con acabados continuos en tonalidades y texturas acordes con el entorno. Sustitución de elementos de evacuación de pluviales por otros de materiales y acabados integrados en el Conjunto Histórico. Sustitución de rejería de diseño poco adecuado en balcones. Sustitución de carpinterías en por otras en materiales, diseño y tonalidades acordes con el entorno. Colocación de cerramiento de balcones en el interior del muro. Las actuaciones sobre el edificio deberán dirigirse a su integración en el Conjunto Histórico. A cada finca se le aplicará lo que corresponda.</p>
--	--

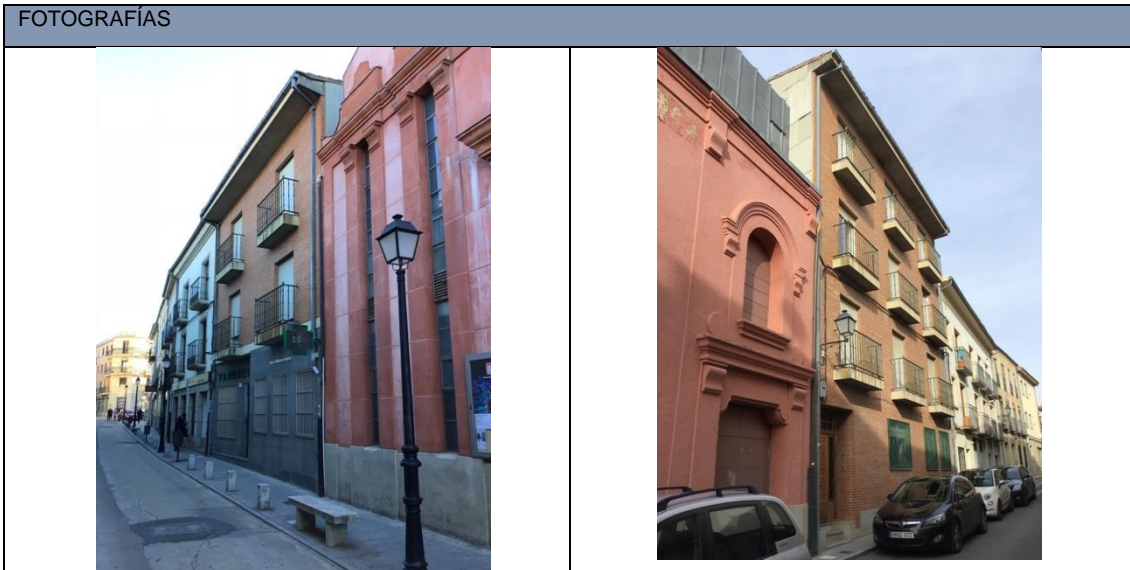
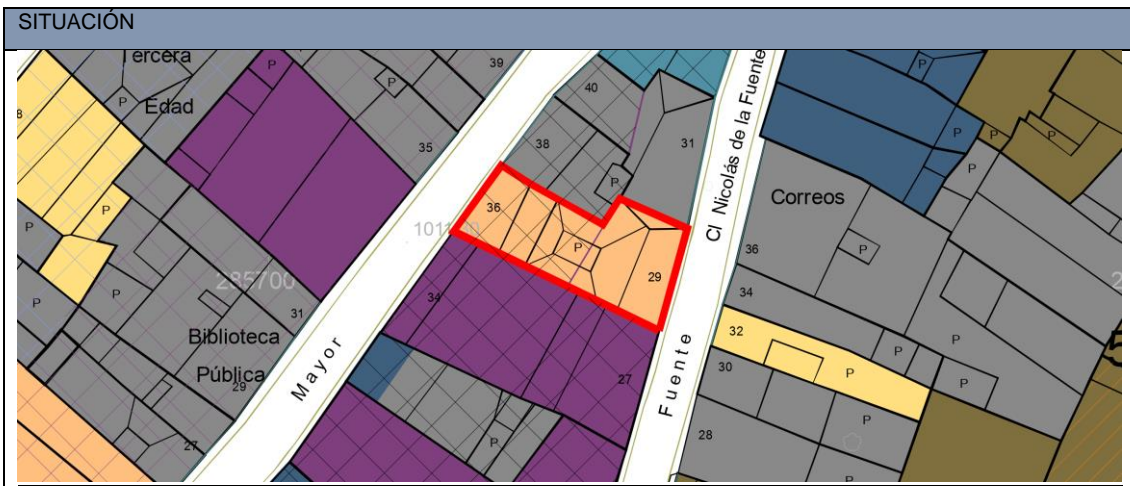
Elementos perjudiciales a eliminar.	Composición de fachada en planta baja comercial, materiales en fachadas inadecuados. Altura excesiva. Medianera con Teatro Lagasca, con fuerte impacto por su materialidad y altura. Eliminación del cableado aéreo y de elementos para instalaciones en fachada. Tratamiento de fachadas y medianeras con acabados continuos en tonalidades y texturas acordes con el entorno. Sustitución de elementos de evacuación de pluviales por otros de acabado integrado en el Conjunto Histórico. Sustitución de rejería de diseño poco adecuado. Sustitución de carpinterías en por otras en materiales, diseño y tonalidades acordes con el entorno. Colocación de rejillas de huecos en planta baja, en el interior del muro. Sustitución del aplacado en fachada comercial, por un tratamiento acorde con el Conjunto Histórico. Las actuaciones sobre el edificio deberán dirigirse a su integración en el Conjunto Histórico. A cada finca se le aplicará lo que corresponda.

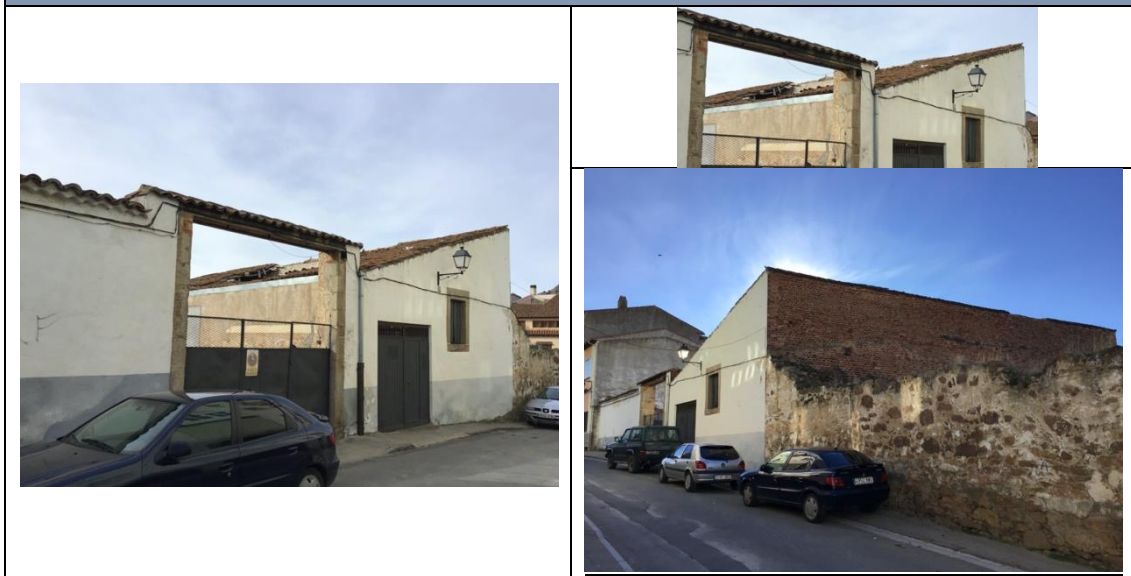
Elementos perjudiciales a eliminar.

Cubierta deteriorada. Ornato público. Medianera vista con ladrillo hueco a tizón. Tratamiento de medianera con acabados continuos en tonalidades y texturas acordes con el entorno. Ornato de la fachada principal a vía pública. Urgente reparación y reposición y consolidación de la cubierta. Recuperar el ornato público. Las actuaciones sobre el edificio deberán dirigirse a su integración en el Conjunto Histórico.

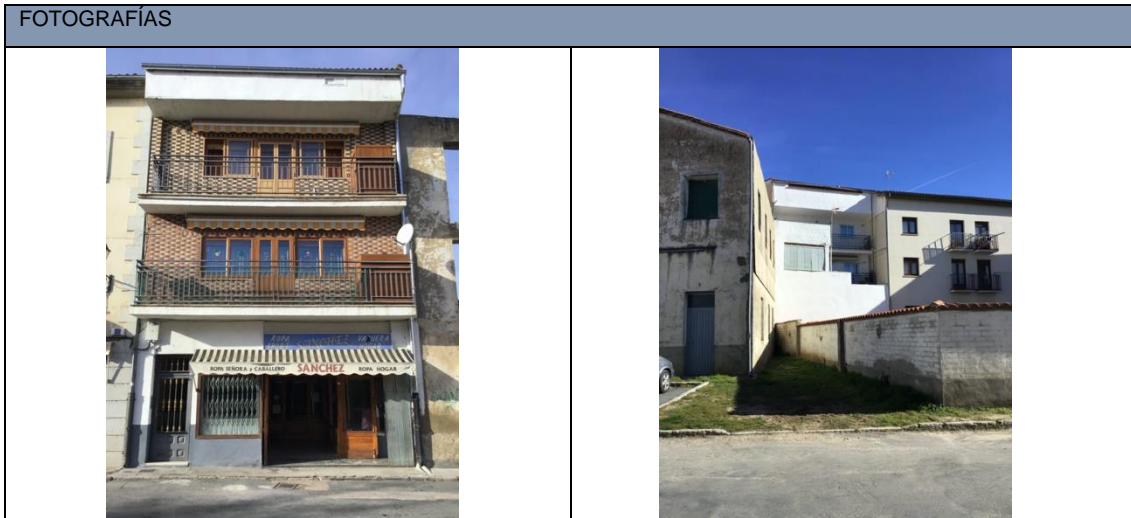
Elementos perjudiciales a eliminar.	Composición de fachada, materiales en fachadas inadecuados. Excesivo canto del alero. Edificación en bajo cubierta, y cerramiento inadecuado. Tratamiento de la planta baja. Eliminación del cableado aéreo y de elementos para instalaciones en fachada. Tratamiento de fachada y medianeras con acabados continuos en tonalidades y texturas acordes con el entorno. Sustitución de rejería de diseño poco adecuado en balcones. Sustitución de carpinterías en por otras en materiales, diseño y tonalidades acordes con el entorno. Sustitución de cierres en local comercial por otros adecuados al Conjunto Histórico. Las actuaciones sobre el edificio deberán dirigirse a su integración en el Conjunto Histórico. A cada finca se le aplicará lo que corresponda.
--	---

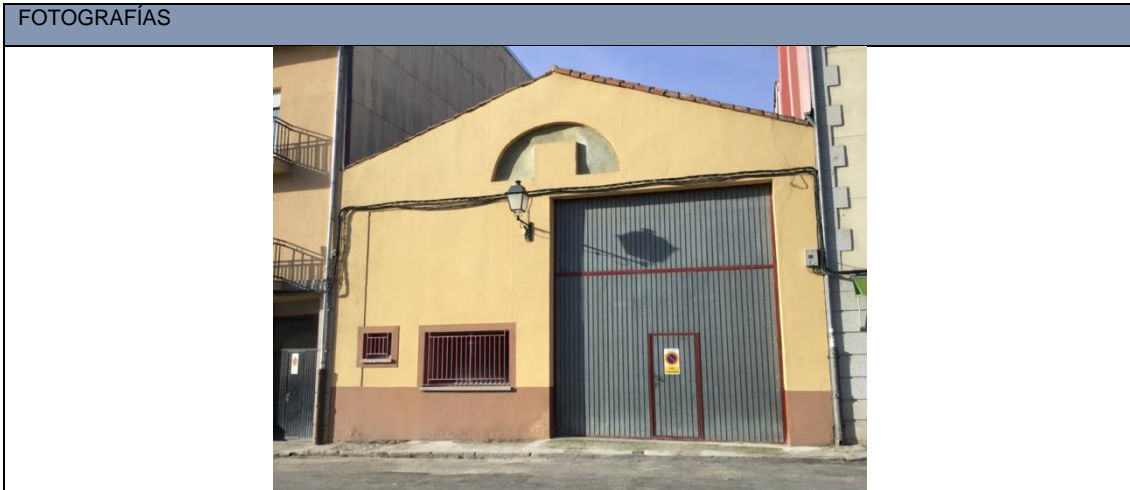
Elementos perjudiciales a eliminar.	Composición de fachada, materiales en fachadas inadecuados. Eliminación del cableado aéreo y de elementos para instalaciones en fachada. Sustitución de carpinterías en por otras en materiales, diseño y tonalidades acordes con el entorno. Las actuaciones sobre el edificio deberán dirigirse a su integración en el Conjunto Histórico.
--	--

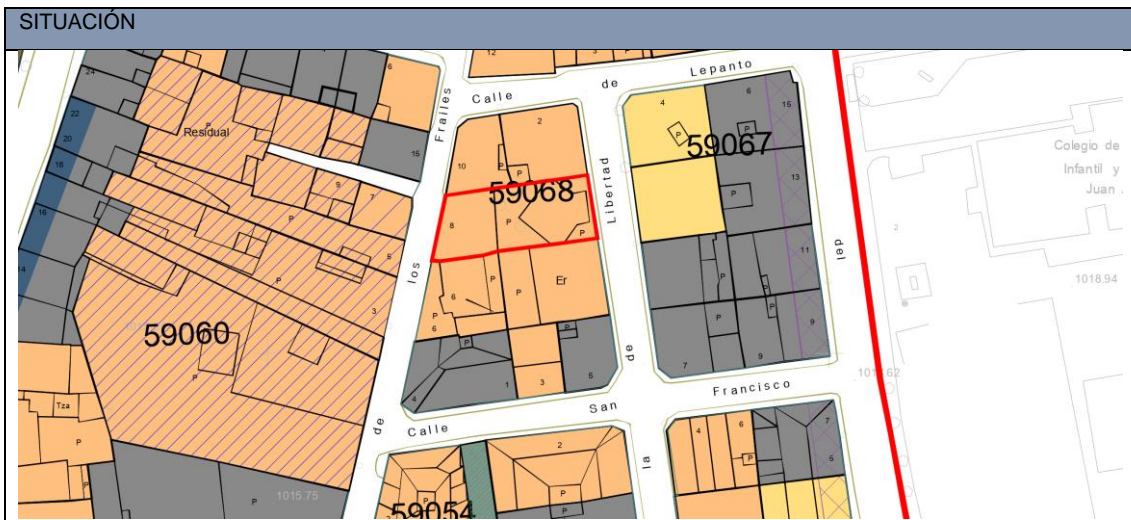
Elementos perjudiciales a eliminar.	<p>a</p> <p>Tipología y composición de fachada, inadecuados. Eliminación del cableado aéreo y de elementos para instalaciones en fachada. Sustitución de cierre de parcela por otro mejor integrado en el Conjunto Histórico. Las actuaciones sobre el edificio deberán dirigirse a su integración en el Conjunto Histórico.</p>
--	--
