Título: Diligencias de aprobación del PEPCH

Asunto: Plan Especial de Protección del Conjunto Histórico de El Barco de Ávila

PEPCH DEL CONJUNTO HISTÓRICO DE LA VILLA DE EL BARCO DE ÁVILA

**INTERVENCIONES
COMPLEMENTARIAS**

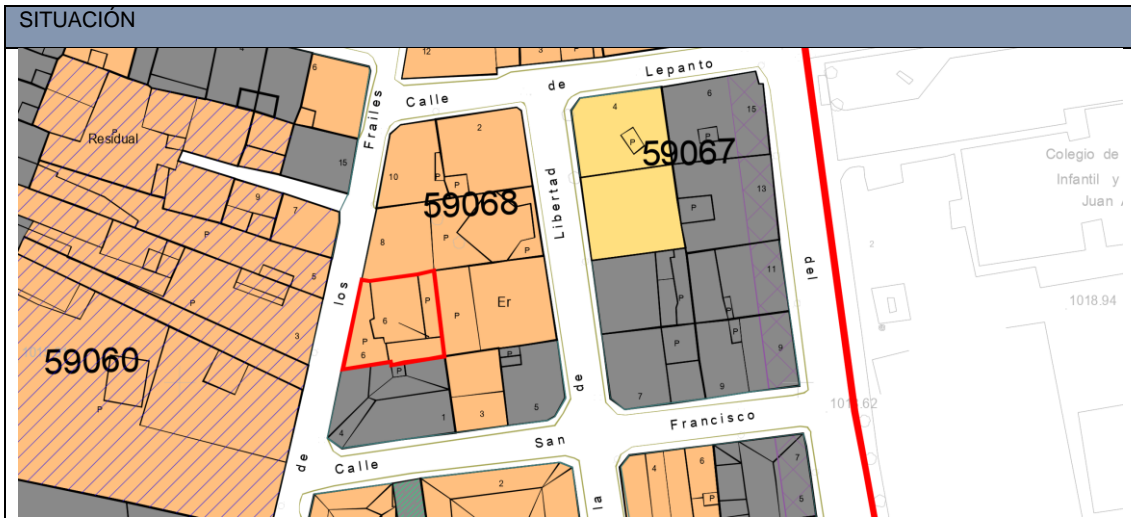
Elementos perjudiciales a eliminar.	<p>Tipología y composición de fachada, inadecuados.</p> <p>Eliminación del cableado aéreo y de elementos para instalaciones en fachada. Sustitución de cierre de parcela por otro mejor integrado en el Conjunto Histórico. Las actuaciones sobre el edificio deberán dirigirse a su integración en el Conjunto Histórico.</p>
--	--
