Título: Diligencias de aprobación de la Modificación Puntual Nº 11 de las Normas Urbanísticas Municipales de El Barco de Ávila

**MODIFICACIÓN PUNTUAL Nº 11
NORMAS URBANÍSTICAS
MUNICIPALES DE EL BARCO DE
ÁVILA**

**DOCUMENTO TRAMITACIÓN
APROBACIÓN DEFINITIVA**

**DN-CT. FICHAS CATÁLOGO
NUM 2003
(NO SON MODIFICADAS)**

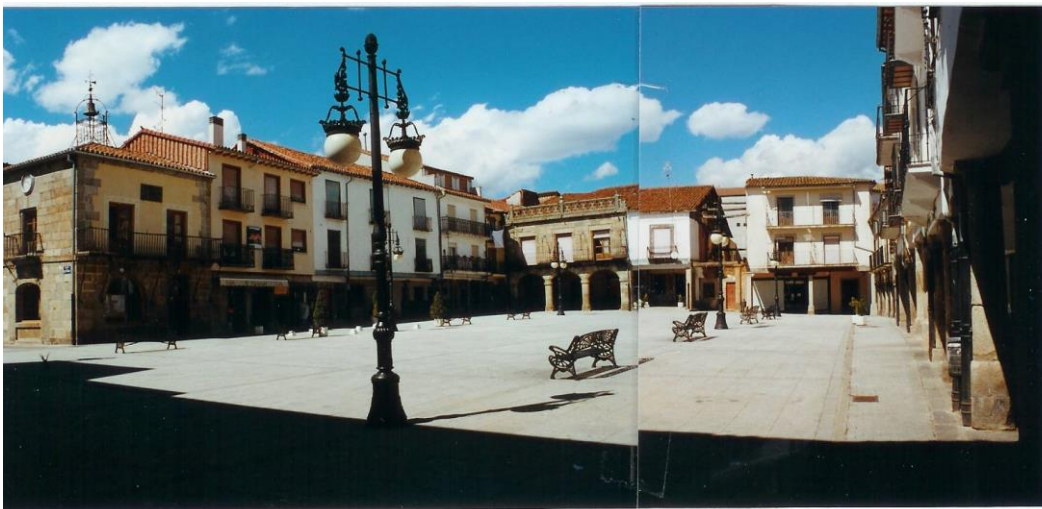
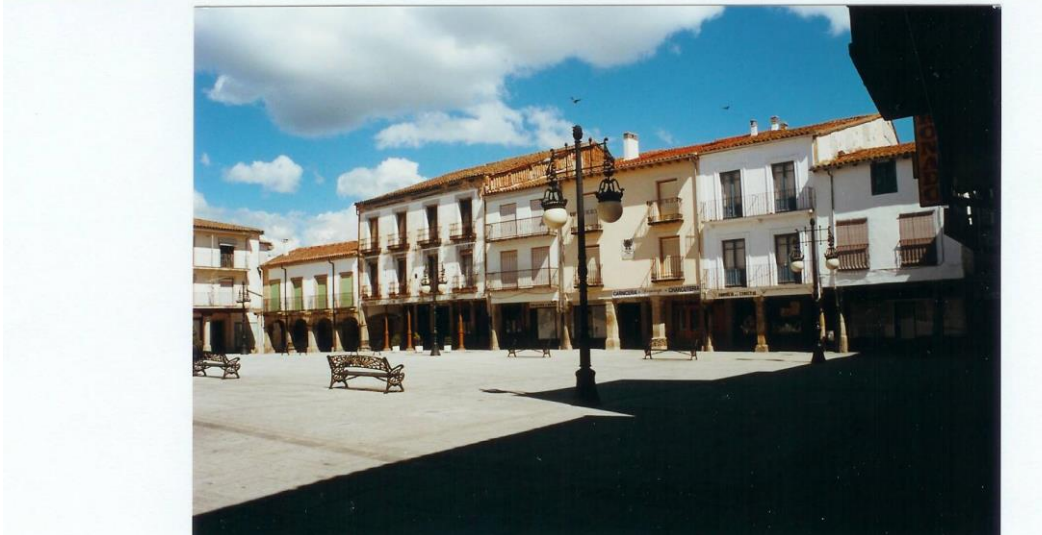
CONJUNTO DE LA PLAZA DE ESPAÑA **9**

Trazado regular rectangular de carácter cerrado. Combina la estructura porticada con las arcadas. Predominan las fachadas enfoscadas y los pórticos en piedra.

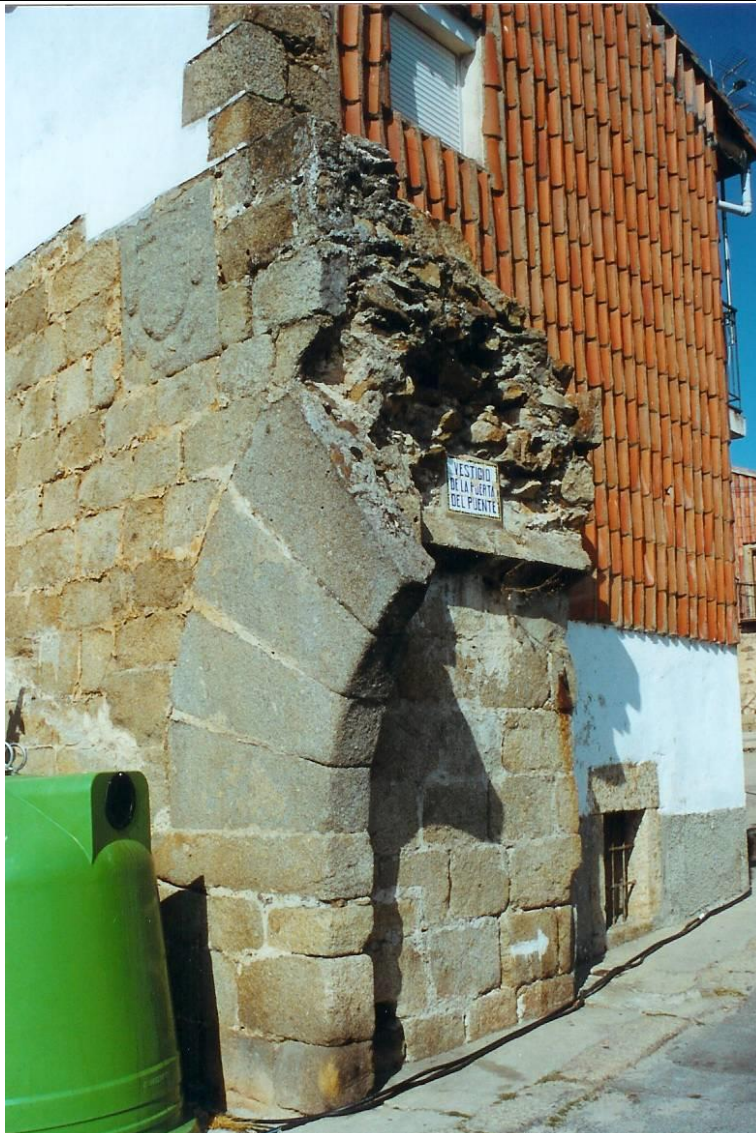
VESTIGIOS DE LA PUERTA DEL PUENTE **19**

Resto de la antigua Puerta del Puente con arco de medio punto con enormes dovelas. Antiguamente tenía matacanes. Siglo XVI.

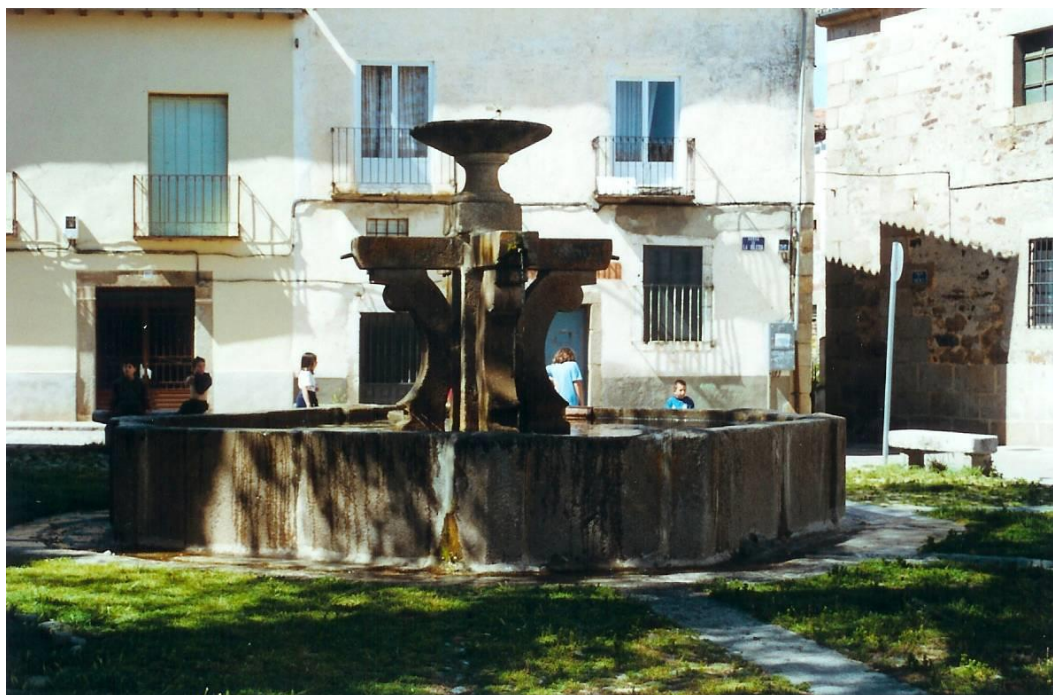
FUENTE

Construida en piedra de granito en 1881, de forma rectangular con estructura central que consta de un pilar que soporta sobre si una cruz horizontal y al extremo de cada brazo sale un caño. La cruz sostenida en la intersección de sus brazos por pilar central y los extremos apoyan sobre cuatro ménsulas que parten de la base del pilar y llegan hasta los mismos. Rematada en su parte superior en una forma que parece un cáliz.

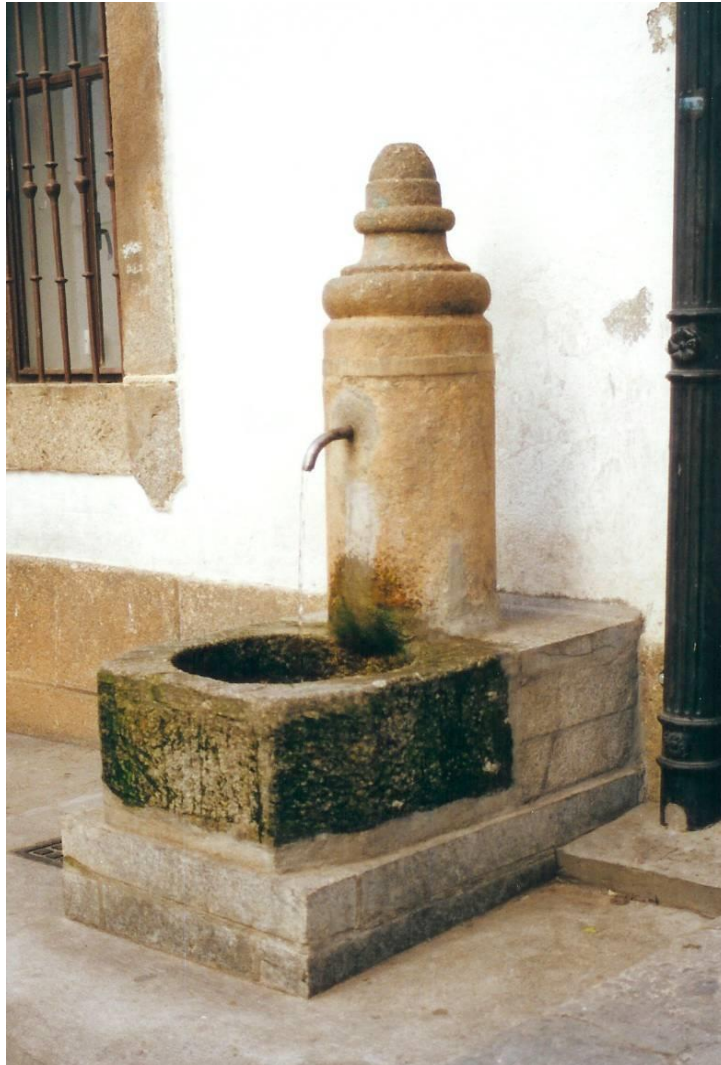
FUENTE

Fuente de granito que data de 1914 cuando el Ayuntamiento, al haber desaparecido una serie de fuentes públicas, tuvo la necesidad de dotar a la Villa de una serie de fuentes para beber, al estar contaminadas las de la Regadera. Se compraron abundantes manantiales en el término de Los Llanos, conduciéndolas al depósito de las Eras, para alimentar a esta fuente y otras dos.

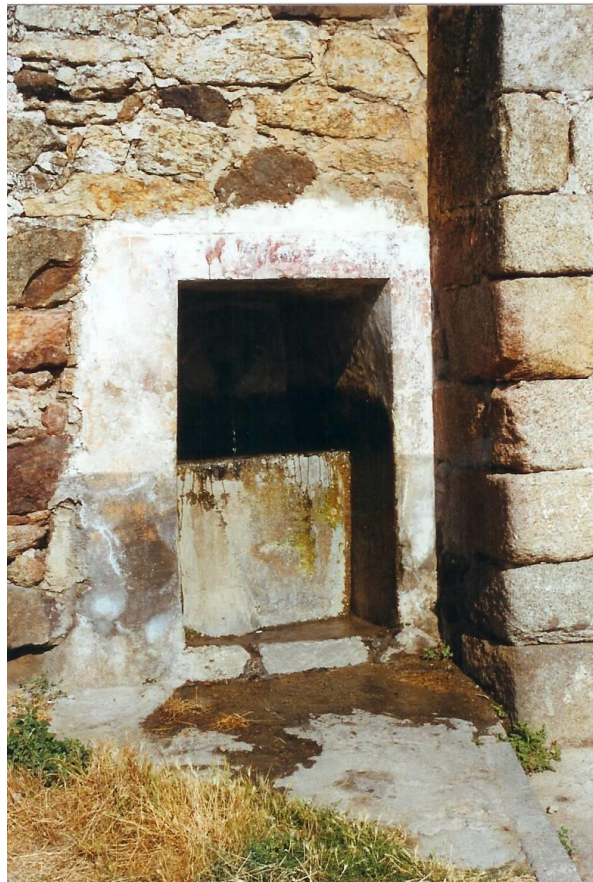
FUENTE

Fuente de granito que se encuentra en un hueco de la muralla junto a la Puerta del Ahorcado

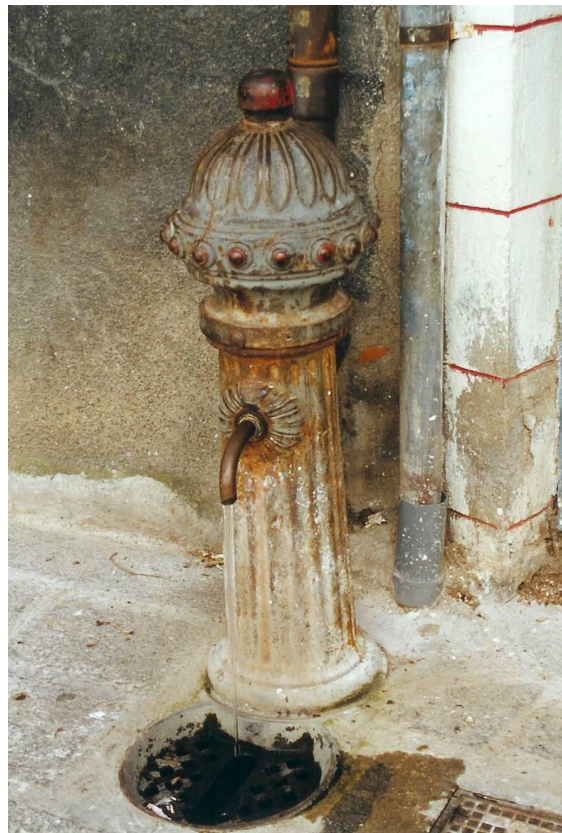
FUENTE

Fuente de fundición, que data de 1914, al menos en su emplazamiento, cuando el Ayuntamiento al haber desaparecido una serie de fuentes públicas, tuvo la necesidad de dotar a la Villa de una serie de fuentes para beber, al estar contaminadas las de la Regadera. Se compraron abundantes manantiales en el término de Los Llanos, conduciéndolas al depósito de las Eras, para alimentar a esta fuente y otras dos.

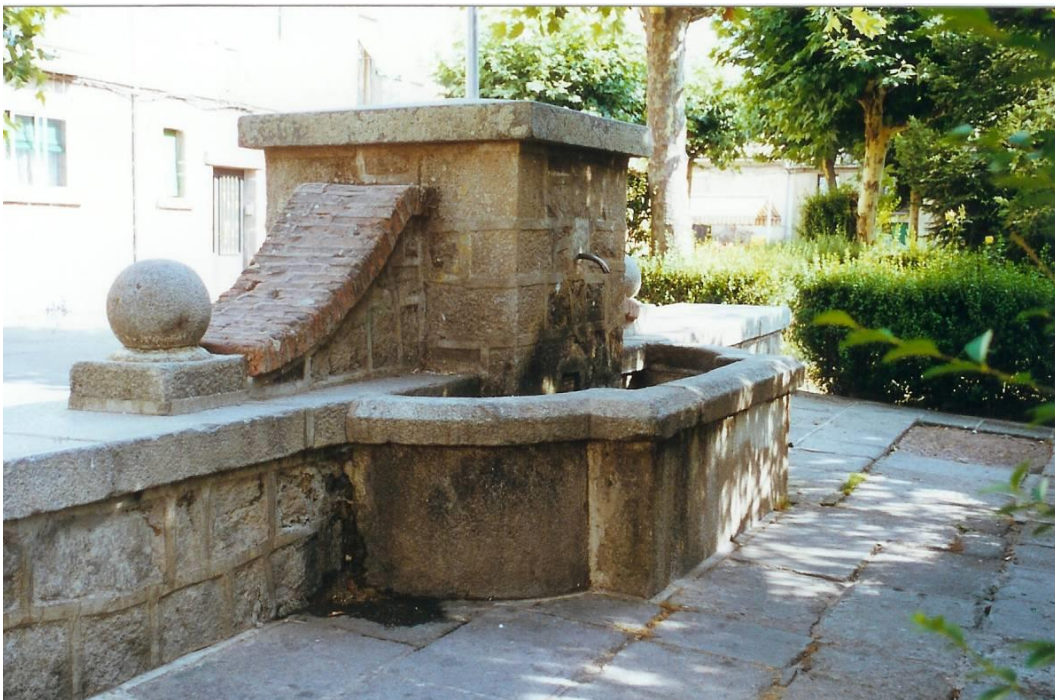
PILÓN-FUENTE

Fuente-Pilón de granito situada en la Plaza del Campillo, con amplia poyata, remates con bolas de granito y adornos en ladrillo macizo.

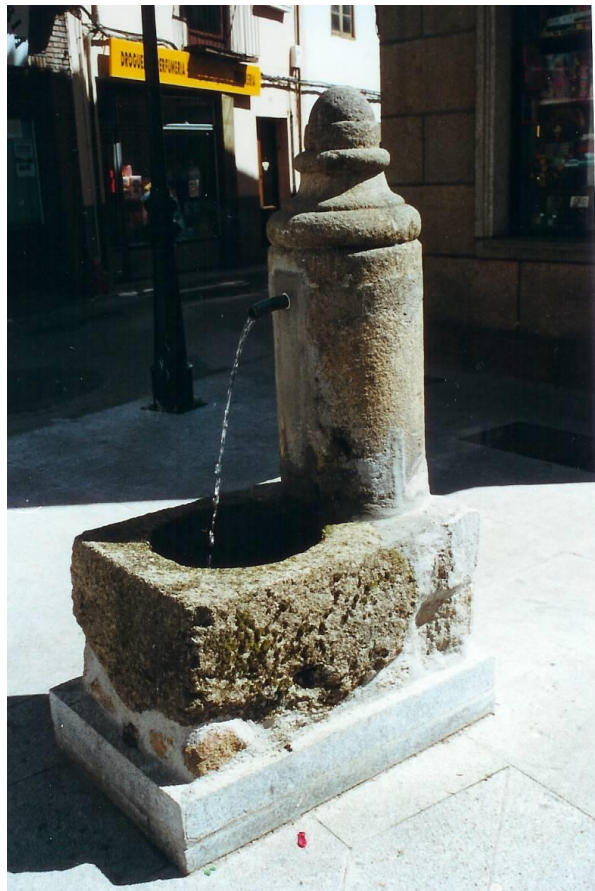
FUENTE

Fuente de granito que data de 1914 cuando el Ayuntamiento, al haber desaparecido una serie de fuentes públicas, tuvo la necesidad de dotar a la Villa de una serie de fuentes para beber, al estar contaminadas las de la Regadera. Se compraron abundantes manantiales en el término de Los Llanos, conduciéndolas al depósito de las Eras, para alimentar a esta fuente y otras dos. Es similar a la de la c/ del Arco

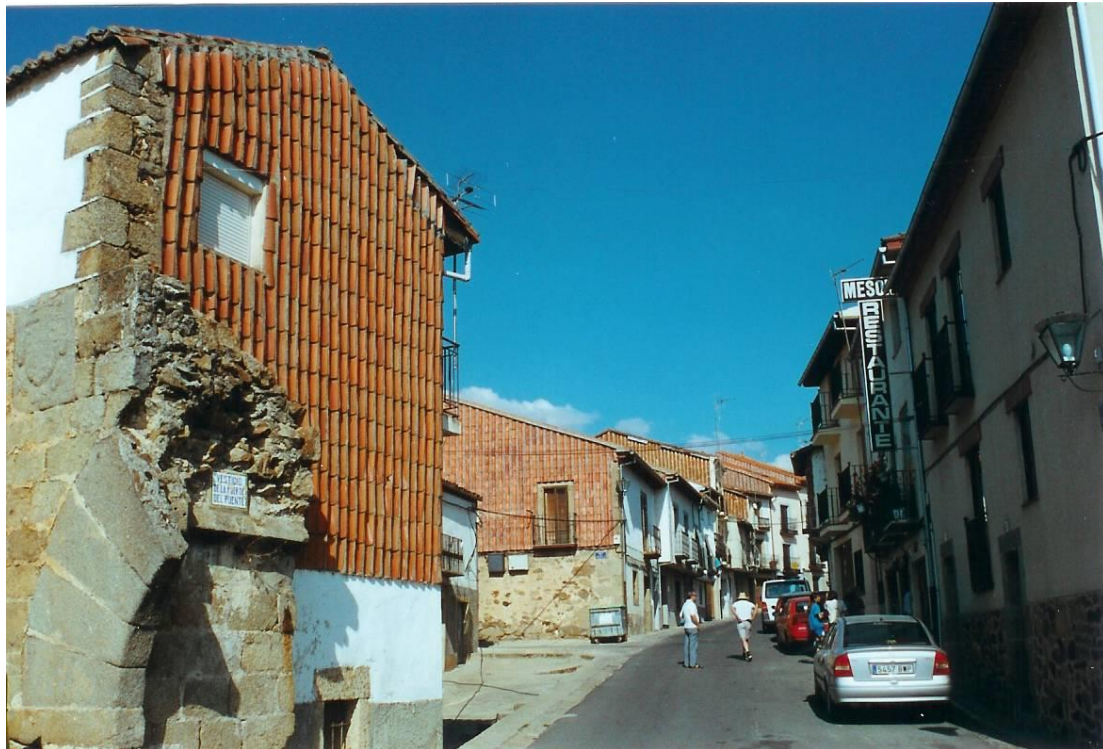
TEJA CURVA EN FACHADAS Y MEDIANERAS 27

Constituye un elemento muy original de las Casas de El Barco: los *tejadros colgados* que cubren las fachadas o medianerías que dan al Puerto o al hostigo. Son tejas árabes clavadas, imbricadas de abajo a arriba con las juntas tapadas con cal. En la c/ del Puente es donde mejor puede apreciarse el conjunto de medianerías realizadas con esta solución.

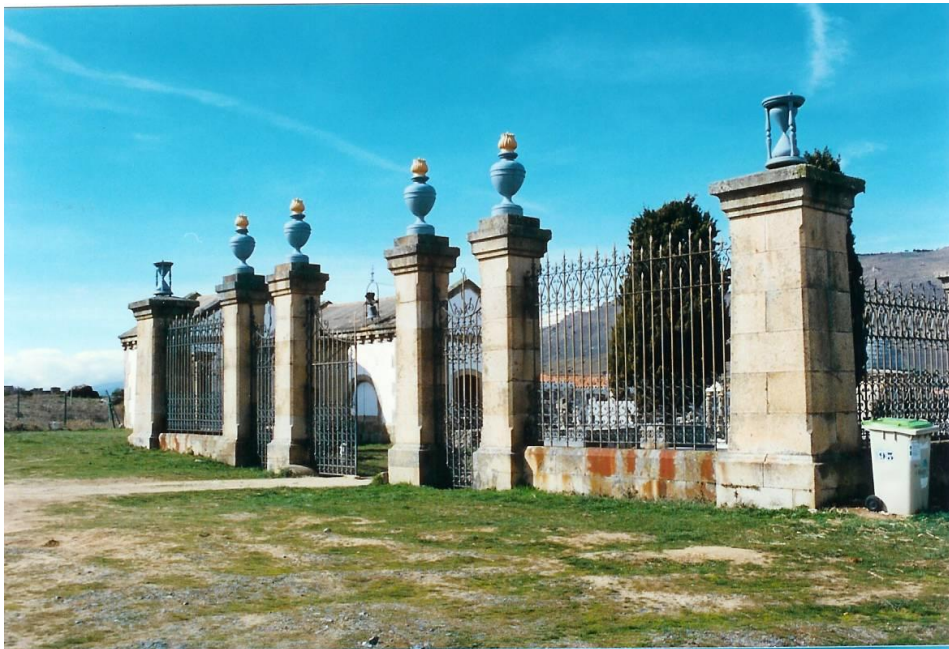
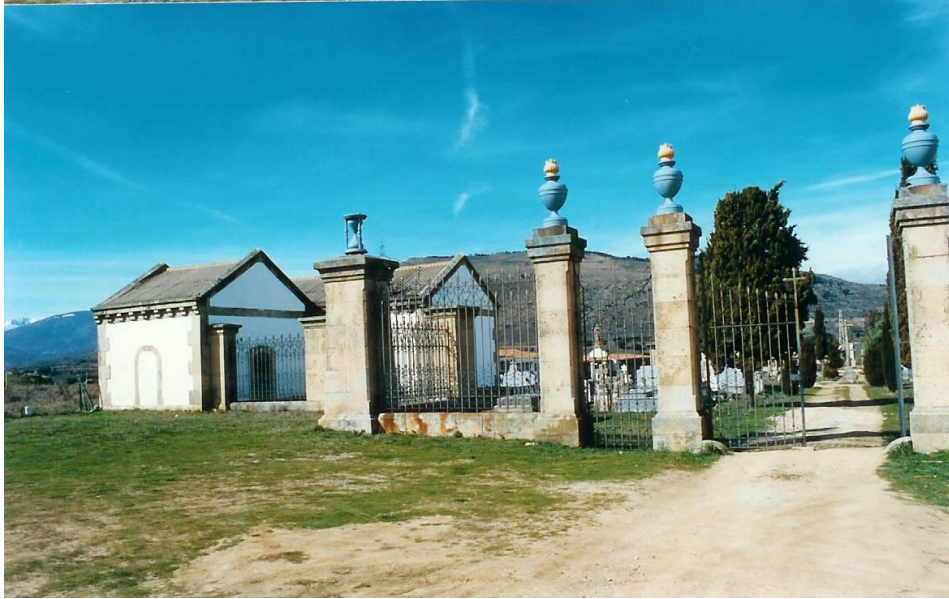
CEMENTERIO MUNICIPAL

El proyecto del Cementerio es del Arquitecto Provincial D. Vicente Botella y está fechado en julio de 1895. El Cementerio sin la Capilla proyectado en la entrada, se inauguró en 1904. Destaca la fachada principal con pilastras de granito coronadas por jarrones de color azul y rejería de forja. En los extremos se cierra la composición con dos edificaciones para depósitos y autopsias. En su interior destacan unos panteones y una cruz de granito.

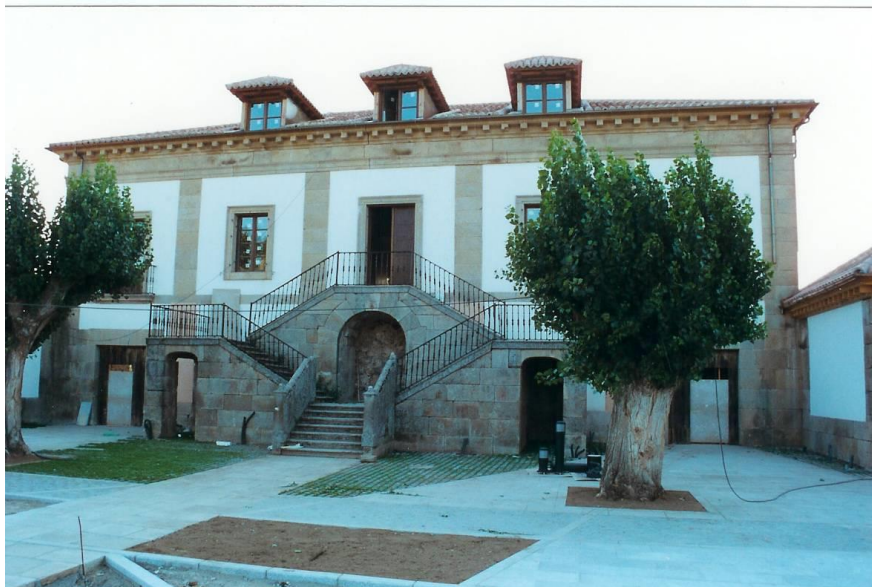
LAVADERO DE LANAS

Conjunto de edificaciones, construido en 1802 por artífices vascos y para los Señores bilbaínos Gómez de la Torre, ascendientes del Marqués de Riscal. En el mismo año se dispone de concesión de aguas y en 1803 de autorización eclesiástica para los oficios religiosos, celebrándose misa durante el verano en la capilla de la Casa principal. Se llegaban a lavar 100.000 arrobas al año, y se daba trabajo a 400 personas.

El edificio residencial se trata con dos ejes de simetría. La planta baja se dedicaba a almacenes y dependencias de servicio y la primera planta con acceso mediante escalera imperial se dedicaba a las dependencias nobles. Las fachadas responden a los cánones y proporciones del Neoclásico. Remata el edificio una noble cornisa de granito que reproduce los tradicionales de madera.

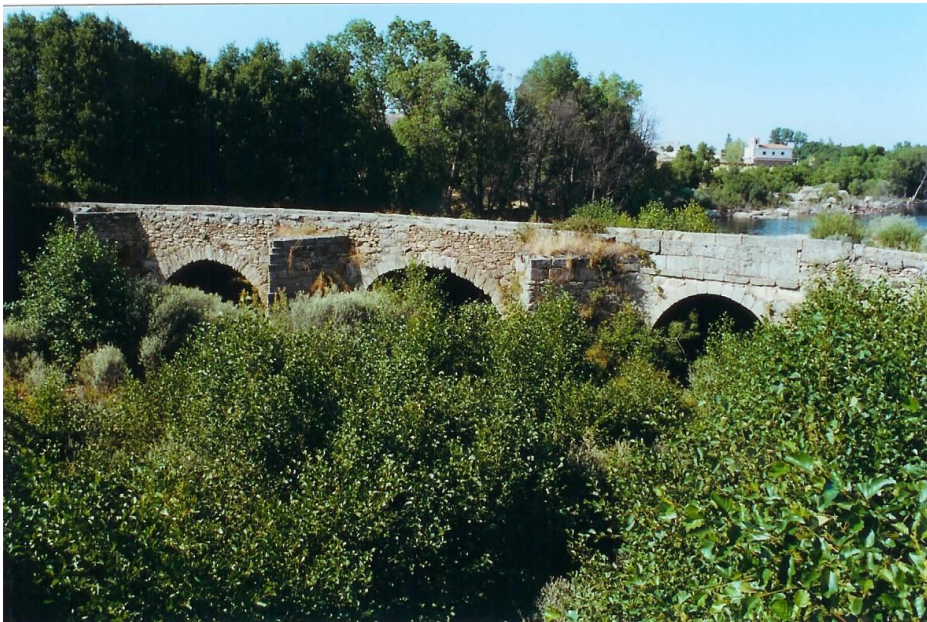
PUENTE DE LAS ACEÑAS **30**

Puente de cinco ojos sobre el Río Aravalle con machones triangulares entre las arcadas, de medio punto rebajadas. Origen romano. Estilo mas relevante renacentista. Siglo XVI

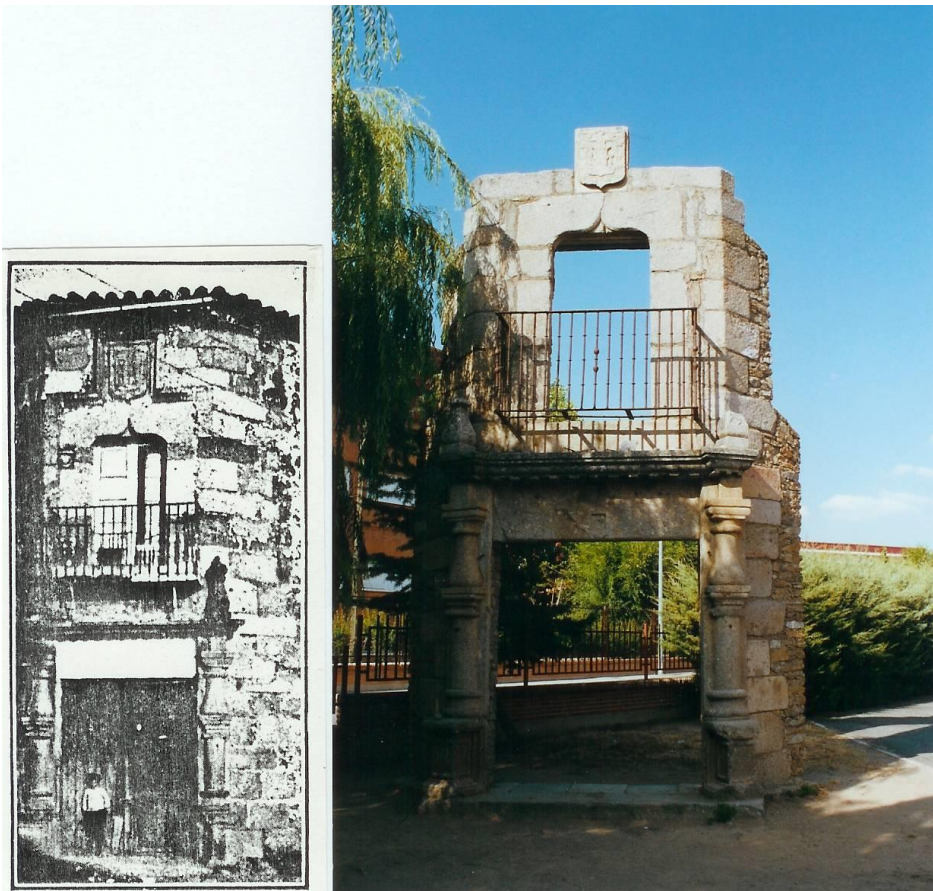
PORTADA DEL PALACIO DE PEDRO LAGASCA **32**

Portada de la Casa de los Gascas, en la antigua Plaza de los Vados. Su arquitectura es del siglo XV. Vano con dos columnas superpuestas sobre el pedestal: Remataba una cornisa con pináculos. Sobre esta, arco conopial con balconada, coronándola el escudo de los González Dávila. (se desmontó en los años 70 y se conserva en el patio de uno de los Colegios Públicos)

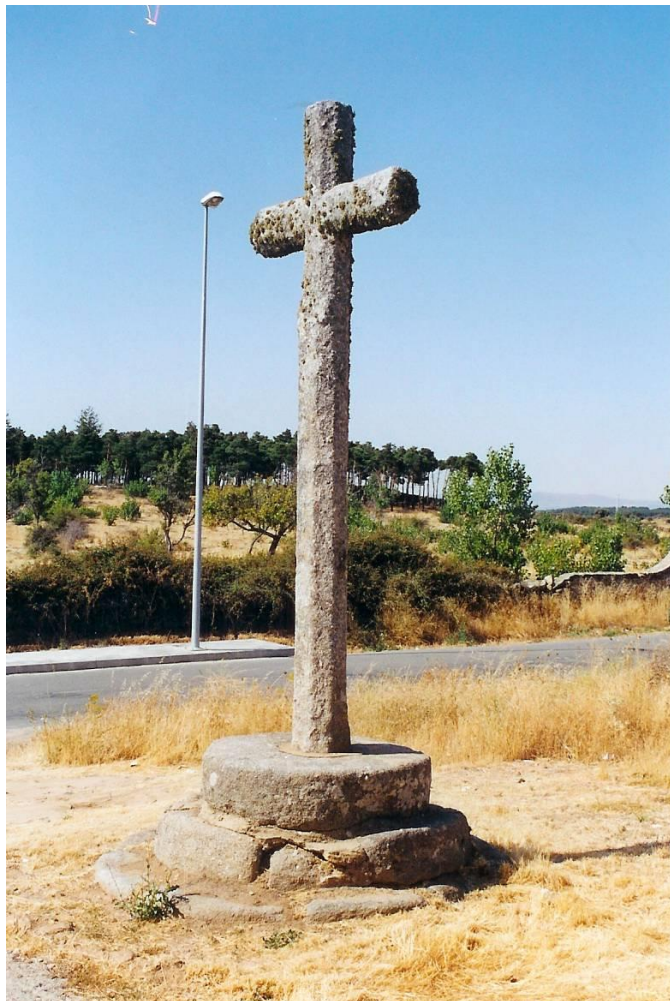
CRUCERO DE PIEDRA

Crucero de piedra granítica, situado a la salida del Casco Urbano.

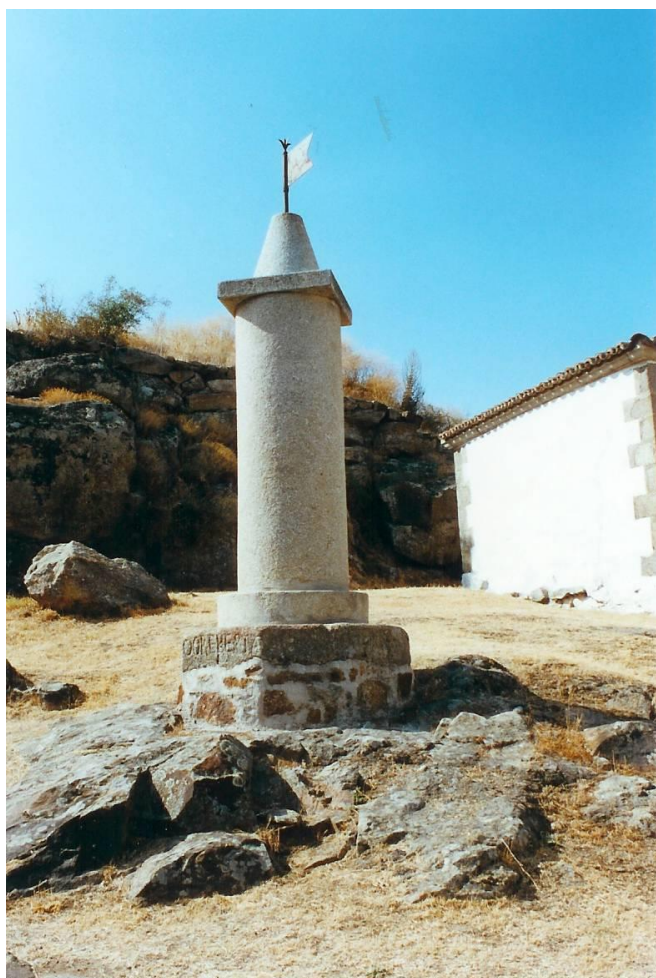
PICOTA **36**

Picota situada junto a una calzada. La actual es de granito realizada hace pocos años. La base es antigua y se encuentra grabada. Originariamente era un pie derecho o un árbol, y posteriormente una columna de granito, donde se exponían los reos a la vergüenza pública, o se les azotaba o se les ahorcaba. En el Siglo XVI el Duque de Alba puso en ella su escudo.

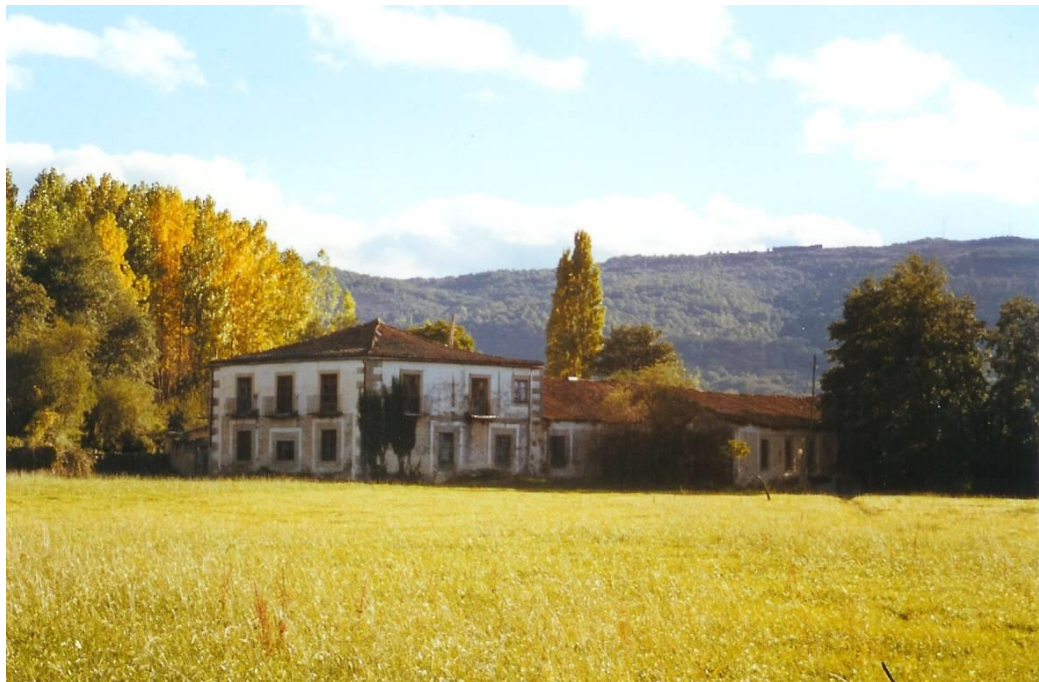
ANTIGUA FÁBRICA DE PAÑOS

Conjunto de Edificaciones que albergó una fábrica de tejidos. El edificio principal de planta cuadrada, responde a una arquitectura tradicional de El Barco de Ávila.

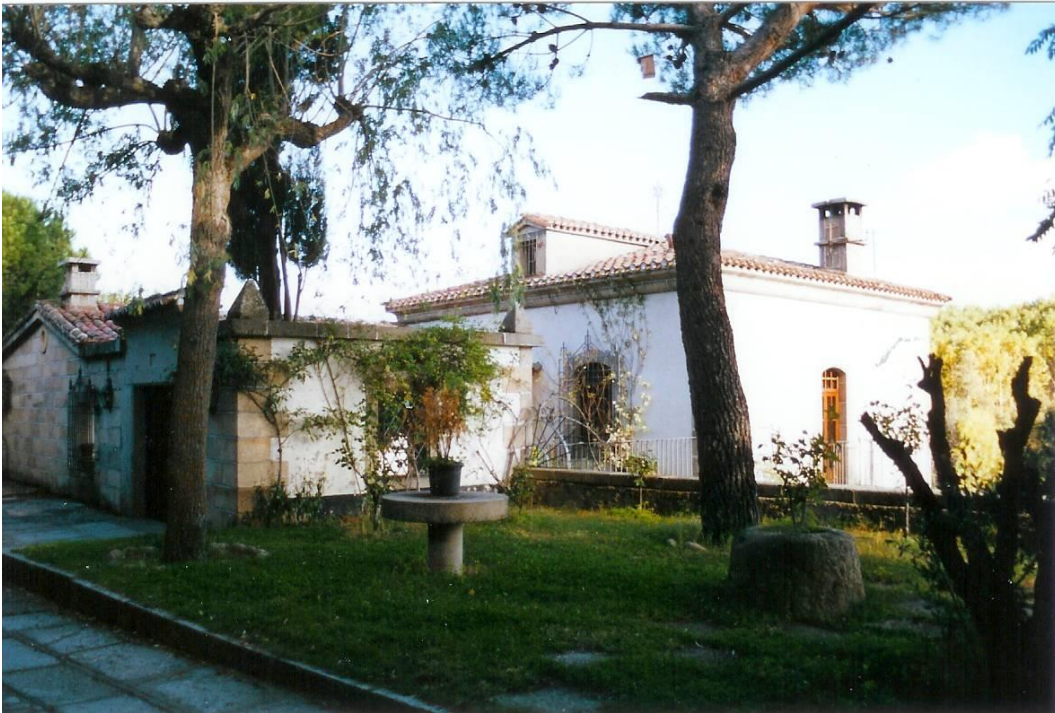
ANTIGUO MOLINO

Antiguo Molino situado en el Río Tormes. Es de mampostería de piedra con grandes esquinas de sillería y paños enfoscados. Se encuentra muy transformado.
