**MODIFICACIÓN PUNTUAL Nº 11
NORMAS URBANÍSTICAS
MUNICIPALES DE EL BARCO DE
ÁVILA**

**DOCUMENTO TRAMITACIÓN
APROBACIÓN DEFINITIVA**

DN-CT. FICHAS CATÁLOGO I

**CONJUNTO HISTÓRICO
VILLA DE EL BARCO DE ÁVILA**

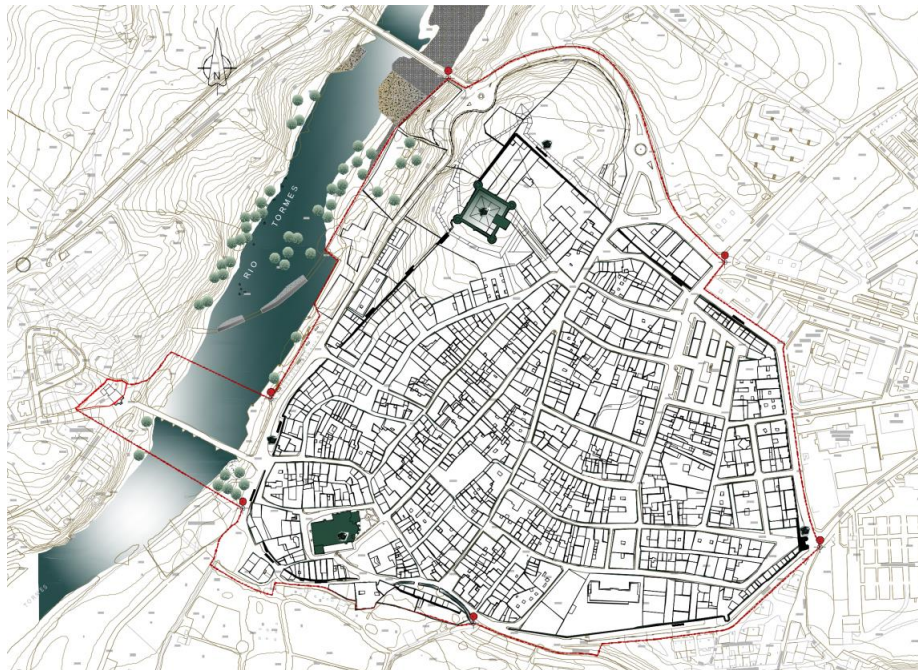
DELIMITACIÓN

Segundo. Delimitar la zona afectada por la declaración:

Punto de inicio: A 40 metros aguas abajo del Puente Viejo sobre el paseo de Yecla (X=285.354, Y=4.470.463, coordenadas ETRS89 UTM 30N)

Tramos:

- Sube hacia el norte bordeando el Molino Viejo (parcela catastral 9006 del polígono 01) hasta el Puente Nuevo, punto A (X=285.537, Y=4.470.794)
- Continúa por la avenida Cardenal Tabera hasta su cruce con la carretera de Horcajada en el punto B (X=285.824, Y=4.470.608)

- Baja hacia el sur hasta la calle del Teso y continúa hasta el paseo Concejil a la altura de la Puerta del Ahorcado en el punto C (X=285.925, Y=4.470.314)

- Sigue hacia el oeste por el paseo de Concejil hasta la carretera de los Llanos y continúa por esta hasta la manzana catastral 56042 hasta el punto D (X=285.559, Y=4.470.238)

- Sigue por el fondo de la finca 56042 continuando hacia el este por la calle Espeñuelas, sigue por el fondo de la parcela 93 del polígono 7, para después subir por la calle Alameda hasta el Puente Viejo, punto E (X=285.337, Y=4.470.372)

- Cruza el río, para incorporar la Ermita del Santo Cristo y vuelve por el río hasta el punto de inicio.

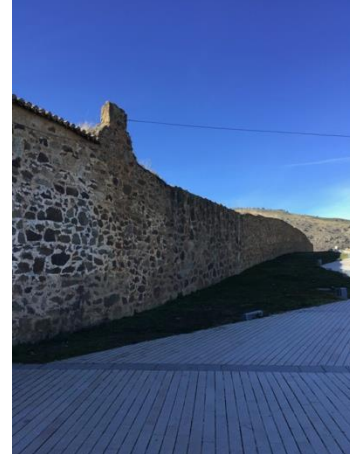
DN-CT	FICHA DEL CATÁLOGO	18
	PUERTA DEL AHORCADO Y RESTOS DE LA MURALLA

Estado de Conservación Bueno, salvo tramos localizados

Fecha de construcción S. XII (Trazado). S.XIV-S.XV (Construcción)
Cultural-turístico

Uso actual
Descripción
El trazado de la muralla data del S. XII, y posterior al asentamiento, al que acomoda sus límites conformando una forma pentagonal. Su edificación se debe a D. Ramón de Borgoña, primer consorte de Valdecorneja. Se ha perdido en varios tramos, manteniendo como accesos singulares; la Puerta del Ahorcado (S.XIV) o los vestigios de la Puerta del Puente.

Se protege de manera integral la cerca en todo su desarrollo, estableciendo allí donde es posible un espacio libre, fijando retranqueos obligatorios. Allí donde las construcciones de carácter tradicional se encuentran adosadas a la muralla, se admite esta situación, fijando como condición la eliminación de elementos o construcciones sobre ella, en caso de actuaciones de importancia que afecten a la estructura del edificio.

En el tramo más deteriorado, situado entre el Paseo de Yecla y el Castillo de Valdecorneja, se da una alta prioridad (2) a la restauración del mismo, a través del Área de Revitalización **REV-01.-** Espacios adyacentes al tramo de muralla entre el Castillo de Valdecorneja y el Paseo de Yecla, en el que se pretende el acondicionamiento del espacio intersticial que resulta de la presión edificatoria tanto desde el Paseo de Yecla, como desde la Calle Valdecorneja. Incluyendo la restauración de la Muralla de la Villa en este tramo hasta el Castillo.

Se protege integralmente la construcción, cualquier actuación sobre los espacios aledaños deberá tener en cuenta esta protección. Tanto allí donde la muralla permanece, como en los tramos donde la muralla ha desaparecido, se debe considerar la protección integral del Bien de Interés Cultural en cualquier actuación que se pretenda desarrollar, incluso en el subsuelo. En este sentido, se establece la obligación de realizar tareas de control arqueológico durante la fase de movimientos de tierras de las obras que se ejecuten en los terrenos adyacentes a la muralla en una banda horizontal de 10 metros, medidos perpendicularmente a ella. Estas tareas de control, que tienen carácter preventivo y se plantean en lugares en los que no se sabe con seguridad si van a documentarse restos arqueológicos, consisten en la observación directa de las remociones de tierra por parte de un técnico arqueólogo.

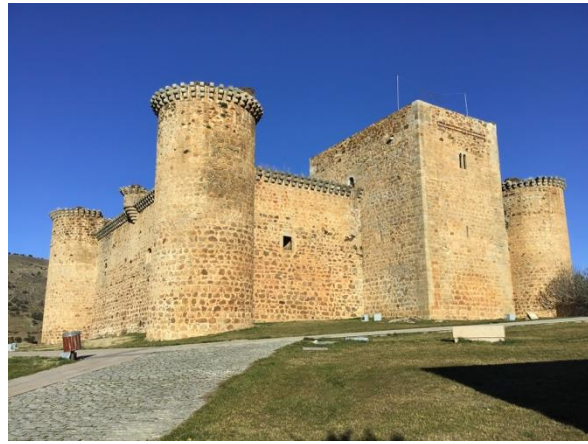
Descripción
Edificio de planta rectangular del siglo XIV con cuatro torres cilíndricas y torre del homenaje rectangular. Mampostería en general y sillería en las esquinas y en huecos. Cornisa de modillones de lóbulos de granito. Pocas aberturas al exterior (carácter defensivo). Desmontada la estructura interior para uso como cementerio hasta primeros del siglo XX. Rehabilitado el Patio y la Torre del Homenaje para usos culturales en 1986. Estilo mas relevante: gótico.

Se protege integralmente la construcción, cualquier actuación sobre los espacios aledaños deberá tener en cuenta esta protección. Las actuaciones deberán estar encaminadas al mantenimiento del edificio en el conjunto histórico, respetando el carácter tradicional y los valores que sirvieron de motivación para su declaración como BIC. Manteniendo los elementos de interés, protegidos o susceptibles de serlo, y eliminando los elementos, no adecuados, perjudiciales o disonantes.

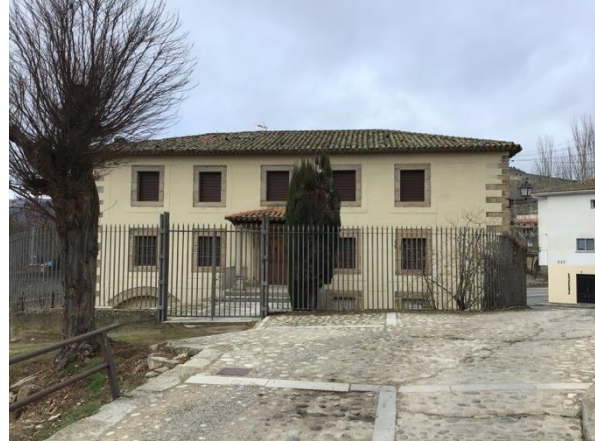
Descripción
Antiguo Molino sobre la regadera de la Villa, situado frente al Postigo de la Gallareta y que ya existía en el año 1752. Muy restaurado alberga una vivienda.

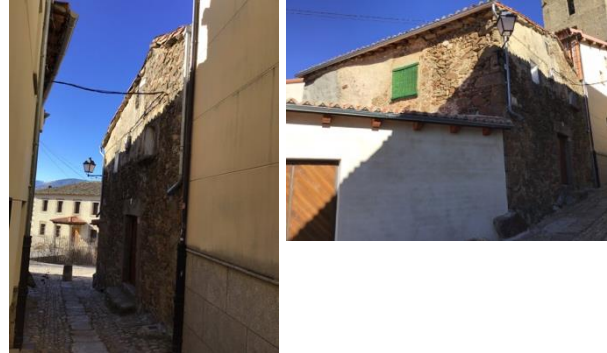
Descripción
 Edificio de arquitectura popular con muros de mampostería tradicional de piedra, recercados en piedra y esquinas ejecutadas con sillares. Ha perdido prácticamente todo el revestimiento de mortero de cal que cubría la fachada. En los aleros laterales se aprecia la estructura de madera de la cubierta, con canes de rollizo y entablado de tabla.

1. Restauración de muros exteriores de mampostería y su revestimiento.
2. Rehabilitación interior hasta la renovación total, excepto elementos estructurales de valor (art. 73. Normas de Protección).
3. Conservación del aspecto exterior, con recuperación de revestimientos.
4. Reestructuración de cubierta. Sin modificación de volumen.

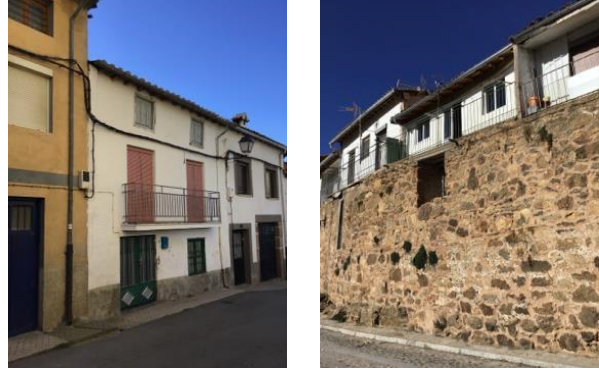
NÚCLEO El Barco de Ávila	SITUACIÓN Ronda de la Iglesia 10	REF. CATASTRAL 5504305TK8750S0001AA	PROPIEDAD Privada
ELEMENTO		FOTOGRAFÍA

Estado de Conservación	Bueno
Sup. Parcela	126 m ²
Sup. Construida	180 m ²
Fecha de construcción	1900
Uso actual	Residencial

Descripción
Edificio de principios del S.XX, cuyo interés viene dado por la integración del edificio sobre la Muralla de la Villa, presentando un conjunto homogéneo que desde la Rivera conforma la visual de la Iglesia de la Asunción de Ntra. Sra. La fachada a Ronda de la Iglesia ha sido modificada, manteniendo su composición tradicional, incluyendo dos huecos de sobrado y balcón que une los dos huecos en planta primera. La Muralla de la Villa se constituye como fachada a la Calle Espeñuelas, en ella se abre un hueco y sobre ella la coronación queda libre de edificación adoptando una solución válida para éste y los edificios existentes en la misma línea de fachada, con la prolongación del alero de cubierta sobre la muralla y la colocación de una leve barandilla en su límite.

Cualquier actuación deberá incluir la consolidación de la muralla, en el tramo de su fachada. Toda intervención deberá estar encaminada a mantener los elementos protegidos y susceptibles de serlo. Se actuará eliminando los elementos no adecuados, perjudiciales o disonantes. Eliminación de elementos sobre coronación de la Muralla.

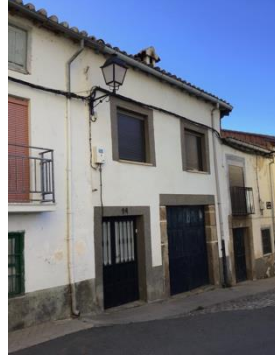
Estado de Conservación	Bueno
Sup. Parcela	132 m ²
Sup. Construida	250 m ²
Fecha de construcción	1900
Uso actual	Residencial

Descripción
 Edificio de principios del S.XX, cuyo interés viene dado por la integración del edificio sobre la Muralla de la Villa, presentando un conjunto homogéneo que desde la Ribera conforma la visual de la Iglesia de la Asunción de Ntra. Sra. La fachada a Ronda de la Iglesia presenta modificaciones de los huecos en planta primera, recercado piedra en la puerta cochera con puerta de madera. La Muralla de la Villa se constituye como fachada a la Calle Espeñuelas, en ella se abre un hueco relacionado con el uso agropecuario tradicional. cubierta de madera con canchillos y tabla vistos. Sobre ella la coronación queda libre de edificación adoptando una solución válida para éste y los edificios existentes en la misma línea de fachada, con la prolongación del alero de cubierta sobre la muralla y la colocación de una leve barandilla en su límite.

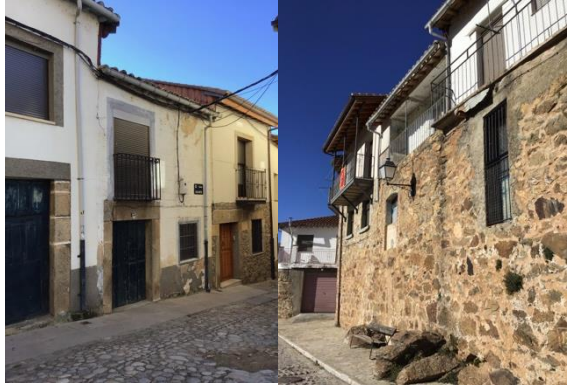
Estado de Conservación	Riesgo abandono
Sup. Parcela	95 m ²
Sup. Construida	190 m ²
Fecha de construcción	1917
Uso actual	Vivienda

Descripción
 Edificio de principios del S.XX, cuyo interés viene dado por su configuración de arquitectura tradicional, la integración del edificio sobre la Muralla de la Villa, presentando un conjunto homogéneo que desde la Rivera conforma la visual de la Iglesia de la Asunción de Ntra. Sra. y por su situación en la entrada a la Calle de la Gallareta. La fachada a Ronda de la Iglesia/Gallareta, se presenta una composición tradicional, recercado piedra en la puerta principal, con puerta de madera. La Muralla de la Villa se constituye como fachada a la Calle Espñuelas, en ella se abre un hueco relacionado con el uso agropecuario tradicional, cubierta de madera con canes y tabla vistos. Sobre ella la coronación queda libre de edificación, excepto en un pequeño saliente, además el revestimiento de protección está ejecutado mediante teja "a la segoviana", adoptando una solución válida para éste y los edificios existentes en la misma línea de fachada, con la prolongación del alero de cubierta sobre la muralla y la colocación de una leve barandilla en su límite.

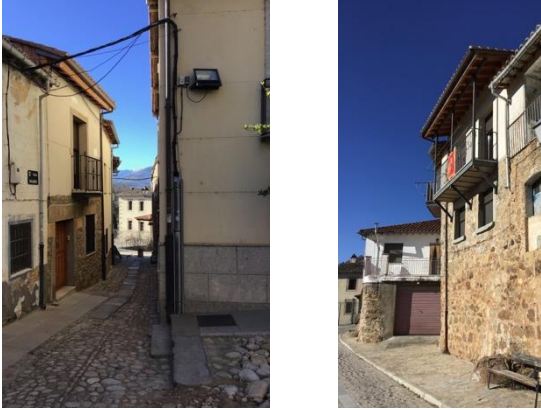
DN-CT	Mz.3 08	FICHA DEL CATÁLOGO VIVIENDA PARTICULAR	3.4
--------------	--------------------	---	------------

Estado de Conservación	Bueno
Sup. Parcela	83 m ²
Sup. Construida	197 m ²
Fecha de construcción	1940
Uso actual	Residencial

Descripción
Edificio de principios del S.XX, rehabilitado en 2002, cuyo interés viene dado por su configuración de arquitectura tradicional, la integración del edificio sobre la Muralla de la Villa, presentando un conjunto homogéneo que desde la Rivera conforma la visual de la Iglesia de la Asunción de Ntra. Sra. y por su situación en la Calle de la Gallareta. En ésta, presenta una composición de huecos tradicional, con recercados de piedra originales en planta baja, aquí la mampostería se deja vista y en la planta superior se revoca. Aleros de madera balcones reinterpretando los originales. Sobre la fachada constituida por la Muralla se abren dos grandes huecos, con recercados de piedra, se ha adoptado en la coronación de la misma, la solución que tienen los edificios del final de la calle, considerando ésta menos adecuada que la de dejar libre de edificación la muralla, presentando un balcón volado con una estructura que rivaliza con la muralla. La carpintería es metálica o de PVC en color marrón oscuro y el material de las recogidas de pluviales es aluminio.

Visuales del CH, iglesia de la Asunción de Ntra. Sra. y salida hacia la Ribera. Muralla de la Villa sobre la que se apoya. Recercados y muros tradicionales de piedra. Teja en medianera.

Solución de la coronación de la Muralla mediante balcón volado. Cableado sobre fachada.

- Restauración de muros exteriores de mampostería y su revestimiento.
- Rehabilitación interior hasta la renovación total, excepto elementos estructurales de valor (art. 73. Normas de Protección).
- Conservación del aspecto exterior, con recuperación de revestimientos.
- Reestructuración de cubierta. Sin modificación de volumen.

Cualquier actuación deberá incluir la consolidación de la muralla, en el tramo de su fachada. Toda intervención deberá estar encaminada a mantener los elementos protegidos y susceptibles de serlo. Se actuará eliminando los elementos no adecuados, perjudiciales o disonantes. Eliminación de elementos sobre coronación de la Muralla.

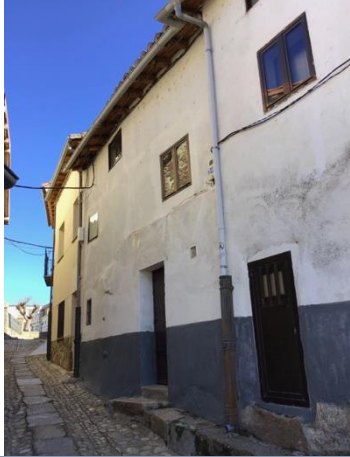
DN-CT	Mz.3 10	FICHA DEL CATÁLOGO VIVIENDA PARTICULAR	3.5
--------------	--------------------------	---	------------

Estado de Conservación Bueno

Descripción
 Edificio de principios del S.XX, cuyo interés viene dado por su configuración de arquitectura tradicional, la integración del edificio sobre la Muralla de la Villa, presentando un conjunto homogéneo que desde la Rivera conforma la visual de la Iglesia de la Asunción de Ntra. Sra. y por su situación en la Calle de la Gallareta. La fachada a Gallareta se presenta una composición tradicional de pequeños huecos con un carácter funcional. En ella se puede apreciar una ampliación o reconstrucción sobre los muros de piedra originales, presenta un zócalo en color gris y el resto enjalbegado. Teja "a la segoviana" en medianera y la muralla como fachada hacia la Rivera, con un pequeño hueco sobre la propiedad colindante.

Visuales del CH, iglesia de la Asunción de Ntra. Sra. y salida hacia la Ribera. Muralla de la Villa sobre la que se apoya. Configuración general del edificio, aleros de madera. Teja sobre medianera. Edificio que contribuye al mantenimiento de la imagen urbana tradicional del Conjunto Urbano.

Cableado sobre fachada. Recogida de pluviales en material plástico. Carpinterías disconformes.

1. Restauración de muros exteriores de mampostería y su revestimiento.
2. Rehabilitación interior hasta la renovación total, excepto elementos estructurales de valor (art. 73. Normas de Protección).
3. Conservación del aspecto exterior, con recuperación de revestimientos.
4. Reestructuración de cubierta. Sin modificación de volumen, con posibilidad de modificar dimensiones de huecos.

Excepcionalmente se podrán autorizar la modificación de los huecos de planta alta para adaptarlos al uso y conforme a los criterios de composición establecidos en el PEPCH. Cualquier actuación deberá incluir la consolidación de la muralla, en el tramo de su fachada. Toda intervención deberá estar encaminada a mantener los elementos protegidos y susceptibles de serlo. Se actuará eliminando los elementos no adecuados, perjudiciales o disonantes.

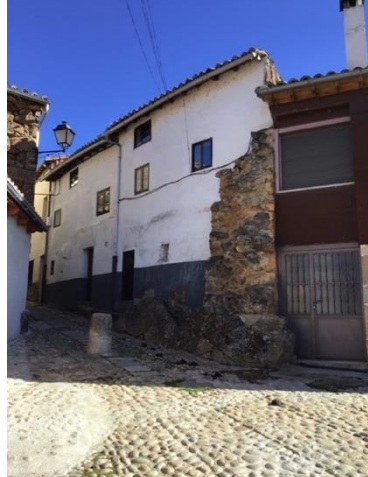
DN-CT	Mz.3 11	FICHA DEL CATÁLOGO VIVIENDA PARTICULAR	3.6
-------	------------	---	-----

Estado de Conservación Bueno

Descripción
Edificio de principios del S.XX, cuyo interés viene dado por su configuración de arquitectura tradicional, la integración del edificio sobre la Muralla de la Villa, presentando un conjunto homogéneo que desde la Rivera conforma la visual de la Iglesia de la Asunción de Ntra. Sra. y por su situación en la zona interior del portillo de la Gallareta. La fachada a Ronda de la Iglesia se presenta una composición tradicional de pequeños huecos con un carácter funcional. En ella se puede apreciar una ampliación o reconstrucción sobre los muros de piedra originales, presenta un zócalo en color gris y el resto enjalbegado. Teja "a la segoviana" en medianera y la muralla como medianera con la colindante hacia la Rivera.

Visuales del CH, iglesia de la Asunción de Ntra. Sra. y salida hacia la Ribera. Muralla de la Villa como límite interior. Configuración general del edificio, aleros de madera. Teja sobre medianera. Edificio que contribuye al mantenimiento de la imagen urbana tradicional del Conjunto Urbano.

Cableado sobre fachada. Recogida de pluviales en material plástico.

1. Restauración de muros exteriores de mampostería y su revestimiento.
2. Rehabilitación interior hasta la renovación total, excepto elementos estructurales de valor (art. 73. Normas de Protección).
3. Conservación del aspecto exterior, con recuperación de revestimientos.
4. Reestructuración de cubierta. Sin modificación de volumen, con posibilidad de modificar dimensiones de huecos.

Excepcionalmente se podrán autorizar la modificación de los huecos de planta alta para adaptarlos al uso y conforme a los criterios de composición establecidos en el PEPCH. Cualquier actuación deberá incluir la consolidación de la muralla, en el tramo de su fachada. Toda intervención deberá estar encaminada a mantener los elementos protegidos y susceptibles de serlo. Se actuará eliminando los elementos no adecuados, perjudiciales o disonantes.

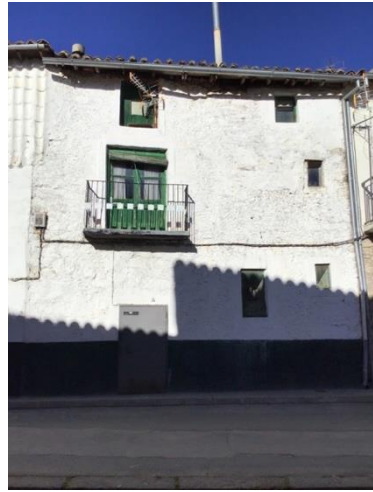
Estado de Conservación	Bueno
Sup. Parcela	39 m ²
Sup. Construida	68 m ²
Fecha de construcción	1910
Uso actual	Vivienda

Descripción
 Edificio ejemplo de arquitectura popular, con orígenes en el S.XIX, presenta elementos muy interesantes de la arquitectura popular barcense, como la composición irregular de huecos, el balcón tradicional, carpintería de madera, la cubierta de madera con canecillos y tabla vistos o los muros de piedra, revestidos en fachada con un leve mortero enjalbegado, forma parte de un conjunto de viviendas con similares características en la misma manzana que ofrece un frente de fachada homogéneo y compacto, que mantiene el carácter y valores del Conjunto Histórico. La fachada presenta un zócalo pintado en color verde oscuro, acompañando al color de las carpinterías, en ellas podemos distinguir dos tipos de hueco de sobrado y el oscurecimiento del hueco balconero se realiza mediante la tradicional persiana de madera enrollable por el exterior. La rejería de este balcón es original e incluso presenta, con mayor o menor acierto una ornamentación añadida que individualiza al propietario.

- RH.** Se aplica a los edificios que, por su implantación, presencia de elementos de interés o cualquier otro aspecto, contribuyen a la calidad urbana del Conjunto Histórico, debiendo ser conservado dentro del ámbito afectado.
1. Restauración de muros exteriores de mampostería y su revestimiento.
 2. Rehabilitación interior hasta la renovación total, excepto elementos estructurales de valor (art. 73. Normas de Protección).
 3. Conservación del aspecto exterior, con recuperación de revestimientos.
 4. Reestructuración de cubierta. Sin modificación de volumen.
 5. Reestructuración de fachada, se podrán modificar las dimensiones de los huecos situados en la parte derecha de la fachada.

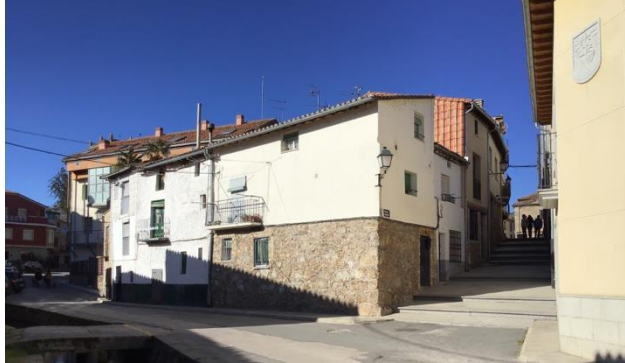
Descripción
 Edificio en esquina, ejemplo de arquitectura popular, con orígenes en el S.XIX, presenta elementos muy interesantes de la arquitectura popular barcense, como la composición irregular de huecos, el balcón tradicional, la cubierta de madera con canecillos de aliso y tabla vistos o los muros de piedra, revestidos en la planta alta con mortero y tras la rehabilitación, con la mampostería vista en planta baja, forma parte de un conjunto de viviendas con similares características en la misma manzana que ofrece un frente de fachada homogéneo y compacto, que mantiene el carácter y valores del Conjunto Histórico. Su rehabilitación ha pretendido mantener la imagen del conjunto y, salvo determinados elementos, se considera acertada.

RH. Se aplica a los edificios que, por su implantación, presencia de elementos de interés o cualquier otro aspecto, contribuyen a la calidad urbana del Conjunto Histórico, debiendo ser conservado dentro del ámbito afectado.

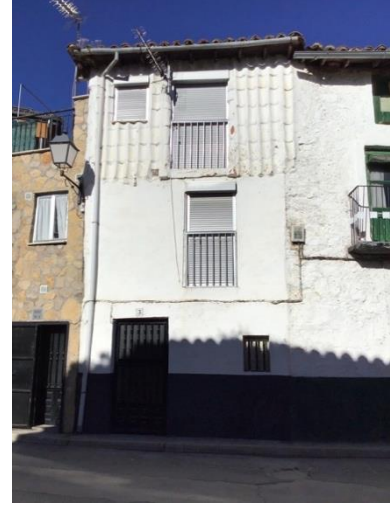
Estado de Conservación	Bueno
Sup. Parcela	28 m ²
Sup. Construida	80 m ²
Fecha de construcción	1930
Uso actual	Vivienda

Descripción
 Edificio ejemplo de arquitectura popular, con orígenes en el S.XIX, presenta elementos muy interesantes de la arquitectura popular barcense, como la teja en fachada y medianera orientada al hostigo, la composición irregular de huecos, la cubierta de madera con canecillos y tabla vistos o los muros de piedra, forma parte de un conjunto de viviendas con similares características en la misma manzana que ofrece un frente de fachada homogéneo y compacto, que mantiene el carácter y valores del Conjunto Histórico. El revestido de la planta baja ha sido sustituido por un enfoscado y pintado en color blanco, con un zócalo en color gris, presentando en planta alta la tradicional teja "a la segoviana" enjalbegada.

- RH.** Se aplica a los edificios que, por su implantación, presencia de elementos de interés o cualquier otro aspecto, contribuyen a la calidad urbana del Conjunto Histórico, debiendo ser conservado dentro del ámbito afectado.
5. Restauración de muros exteriores de mampostería y su revestimiento.
 6. Rehabilitación interior hasta la renovación total, excepto elementos estructurales de valor (art. 73. Normas de Protección).
 7. Conservación del aspecto exterior, con recuperación de revestimientos.
 8. Reestructuración de cubierta. Sin modificación de volumen.

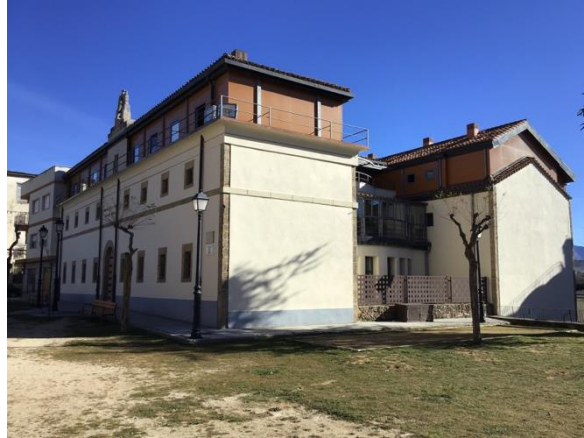
Estado de Conservación	Bueno
Sup. Parcela	641 m ²
Sup. Construida	1.883 m ²
Fecha de construcción	S. XVIII-XIX
Uso actual	Asistencial. Residencia comunitaria

Descripción
Edificio de Arquitectura Civil de los siglos XVIII y XIX con dos pabellones y patio entre ambos. La fachada a la Plaza presenta huecos adintelados (en la parte antigua) y portada con decoración de campanario barroca. Ocupa el solar de otro hospital anterior. El Patronato al que pertenecía era uno de los mas antiguos a nivel local. Se ha rehabilitó de forma integral a finales del S.XX, elevando una planta la construcción. Actualmente su uso es el de residencia de personas mayores.

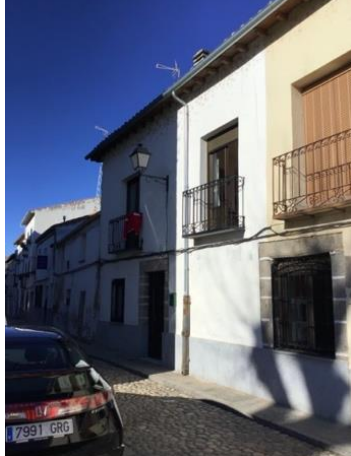
DN-CT	Mz.6 08	FICHA DEL CATÁLOGO VIVIENDA PARTICULAR	6.1
-------	------------	---	-----

Descripción
 Edificio del S.XVIII, reformado, forma parte del conjunto urbano de la Plaza de la Iglesia, llegando su parcela hasta la Calle del Puente, donde presenta un muro como fachada. Arquitectura tradicional, con fachada de piedra revestida con mortero y enjalbegada, puerta de acceso con jambas y dintel en piedra, en él se puede ver la datación, balcones tradicionales en planta alta, cubierta de madera con canecillos y tabla vistos. Muro ciego en su fachada a la Calle del Puente. Este edificio se entremezcla en planta y sección con el colindante.

La protección se limita a la construcción original, con eliminación de añadidos extemporáneos. Configuración general de la fachada, muros y elementos de piedra. Teja en medianera. Balcones tradicionales. Aleros madera.

Cableado sobre fachada. Carpinterías metálicas y persianas exteriores.

Se mantendrá la configuración general de la fachada, cubierta, huecos y demás elementos de la envolvente del edificio. Se recomienda la eliminación del mortero de cemento en el muro de la Calle del Puente y la reposición y reparación de los morteros tradicionales. Las actuaciones sobre el edificio deberán estar encaminadas al mantenimiento o recuperación de su carácter tradicional con especial atención a los valores que presenta el edificio respecto al Conjunto Histórico. Manteniendo los elementos de interés, protegidos o susceptibles de serlo, y eliminando los elementos perjudiciales o disonantes.

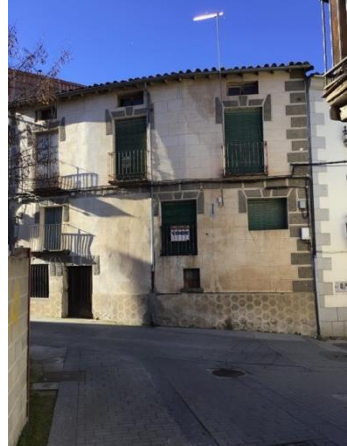
DN-CT **Mz.6** **FICHA DEL CATÁLOGO** **6.2**
11 **11** **VIVIENDA PARTICULAR**

Descripción
 Edificio de finales del S.XIX o principios del S.XX, con una muy interesante configuración de fachada, donde se puede apreciar la importancia del piso noble, dotado de mayor altura, frente a las plantas bajas, también muestra en su fachada el sobrado mediante tres huecos horizontales. Se aprecia la misma gradación en las rejeras de los balcones. Fachada revocada con mortero de cal en color claro y esgrafiado, en color oscuro, simulando sillares en medianeras, dinteles y paso de forjado principal. Presenta vierteaguas de piedra en el suelo del balcón de la planta primera y en el alfeizar de una pequeña ventana de la planta baja, el resto de ventanas dejan el alfeizar desnudo. También se dispone de un zócalo, con representación de una malla hexagonal.

Configuración general de la fachada. Revoco de fachada. Rejerías. Balcones. Aleros de madera. Vierendeaguas de piedra. Aleros de madera.	Cableado en fachada. Antena en balcón. Ornato público.
--	--

Precisa una intervención urgente de consolidación, existiendo múltiples síntomas de lesiones estructurales. Las actuaciones sobre el edificio deberán estar encaminadas a su consolidación en el Conjunto Histórico. Manteniendo los elementos de interés, protegidos o susceptibles de serlo, y eliminando los elementos perjudiciales o disonantes.

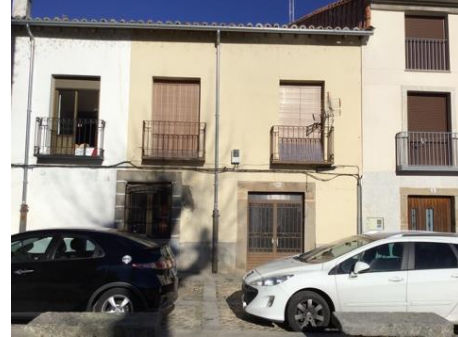
DN-CT	Mz.6 14	FICHA DEL CATÁLOGO VIVIENDA PARTICULAR	6.3
--------------	--------------------------	---	------------

Descripción
Edificio del S.XVIII, reformado, forma parte del conjunto urbano de la Plaza de la Iglesia, llegando su parcela hasta la Calle del Puente, donde presenta un muro como fachada. Arquitectura tradicional, con fachada de piedra revestida con mortero y revocada, puerta de acceso con jambas y dintel en piedra, balcones tradicionales en planta alta, cubierta de madera con canecillos y tabla vistos. Muro ciego en su fachada a la Calle del Puente. Este edificio se entremezcla en planta y sección con el colindante.

1. Restauración de muros exteriores de mampostería y su revestimiento.
2. Rehabilitación interior hasta la renovación total, excepto elementos estructurales de valor (art. 73. Normas de Protección).
3. Conservación del aspecto exterior, con recuperación de revestimientos.
4. Reestructuración de cubierta. Sin modificación de volumen.

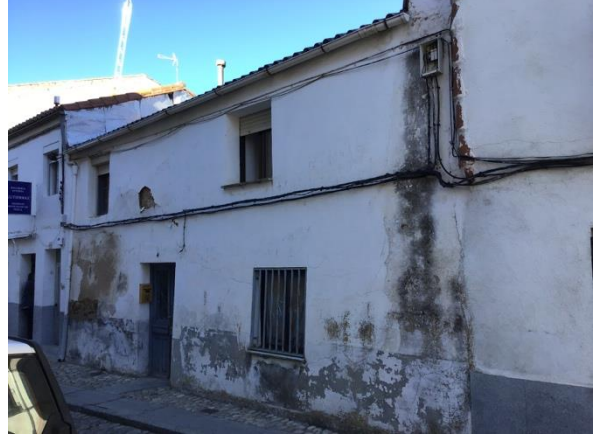
DN-CT	Mz.6 15	FICHA DEL CATÁLOGO VIVIENDA PARTICULAR	6.4
--------------	--------------------	---	------------

Descripción
 Edificio reformado en los años '30 del siglo pasado, su mayor interés viene dado por su ubicación en el conjunto urbano de la Ronda de la Iglesia. Estructura de muros de mampostería de piedra, revocados como mortero de cal y enjalbegado.

1. Restauración de muros exteriores y su revestimiento.
2. Rehabilitación interior hasta la renovación total, excepto elementos estructurales de valor (art. 73. Normas de Protección).
3. Conservación del aspecto exterior, con recuperación de revestimientos.
4. Reestructuración de cubierta. Sin modificación de volumen.
5. Reestructuración de huecos en fachada.

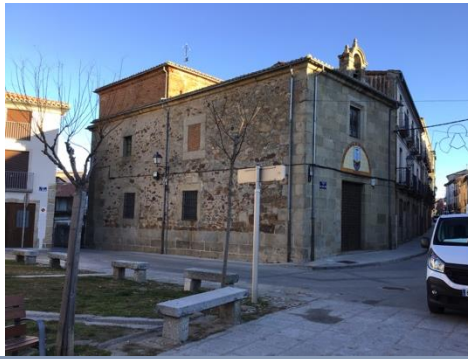
Descripción
Iglesia construida en los siglos XVII y XVIII sobre la Casa Natal de San Pedro del Barco. Una nave con bóveda de cañón y cabecera con cúpula sobre pechinas y pilastras rectangulares dóricas. Restaurada en 1941. Estilo mas relevante: Barroco. Otro: Neoclásico.

RH. Se aplica a los edificios con singulares valores históricos y arquitectónicos, reflejados en la calidad de su diseño y ejecución. En este caso el edificio presenta elementos de excepcional valor arquitectónico y significación para la cultura y tradición barcense.

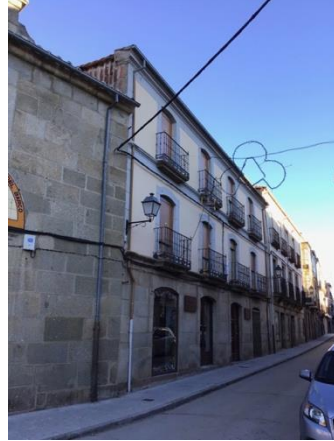
Estado de Conservación	Bueno
Sup. Parcela	219 m ²
Sup. Construida	621 m ²
Fecha de construcción	1940
Uso actual	Vivienda. Sanitario asistencial. Comercio.

Descripción
 Edificio de arquitectura de principios del S.XX, con fachada de sillería en planta baja, huecos formados con sillares y arco escarzano, en las plantas altas se simulan con el revoco en relieve. Quedan marcadas las líneas de forjado por molduras que se alinean con las plataformas de piedra molduradas, en voladizo, de los balcones. Edificio que, junto con los otros que se mantienen en la misma calle, presenta una composición ortodoxa y una estructuración de usos clara, donde el comercial de planta baja convive con el residencial, son muestra de la pujanza de la localidad en la época de su construcción. Su interés para el Conjunto Histórico, además de por los elementos morfológicos que lo componen, viene determinado por la lectura temporal que proporcionan en la evolución más reciente de El Barco, a través del recorrido entre el Castillo de Valdecorneja y la Iglesia de la Asunción de Ntra. Señora.

Configuración general de la fachada, en especial su composición y elementos. Carpintería de madera. Teja en medianera.	Cableado sobre fachada. Antena en balcón. Persianas en aluminio o PVC. Carpintería en plantas superiores en aluminio bronce. Cierre de fuelle. Placas sobre fachadas traseras.
--	--

Las actuaciones deberán estar encaminadas al mantenimiento del edificio en el conjunto histórico, respetando el carácter tradicional y los valores que sirvieron de motivación para su declaración como BIC. Manteniendo los elementos de interés, protegidos o susceptibles de serlo, y eliminando los elementos, no adecuados, perjudiciales o disonantes. Se eliminarán las carpinterías metálicas y se unificará la solución de carpinterías para toda la fachada.

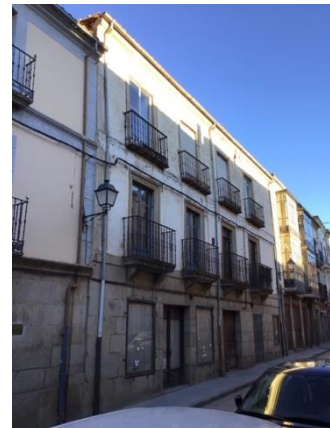
Estado de Conservación	Bueno
Sup. Parcela	406 m ²
Sup. Construida	996 m ²
Fecha de construcción	1920
Uso actual	Vivienda. Comercio.

Descripción
 Edificio de arquitectura de principios del S.XX, con fachada de sillería en planta baja y huecos adintelados. En planta primera los huecos son balcones recercados con piedra moldurada, al igual que las plataformas en voladizo, sustentadas por ménsulas estriadas. En la planta alta se repite la misma configuración, ahora con recercados que simulan la piedra y ligeros vuelos de estructura metálica y baldosa. Las plantas superiores se encuentran revocadas a la cal. Edificio que, junto con los otros que se mantienen en la misma calle, presenta una composición ortodoxa y una estructuración de usos clara, donde el comercial de planta baja convive con el residencial, son muestra de la pujanza de la localidad en la época de su construcción. Su interés para el Conjunto Histórico, además de por los elementos morfológicos que lo componen, viene determinado por la lectura temporal que proporcionan en la evolución más reciente de El Barco, a través del recorrido entre el Castillo de Valdecorneja y la Iglesia de la Asunción de Ntra. Señora.

Configuración general de la fachada, en especial su composición y elementos. Carpinterías de madera. Rejerías. Puerta de acceso al edificio.	Cableado sobre fachada. Carpinterías de aluminio/PVC. Persianas de en aluminio o PVC. Antena en balcón. Cierre de fuelle. Ornato, estado del revoco en plantas superiores. Placas sobre fachadas traseras.
--	--

Se considera urgente la consolidación y reparación del revoco en plantas superiores. Se requiere el mantenimiento y consolidación de los elementos de interés que presenta la edificación. Las actuaciones deberán estar encaminadas al mantenimiento del edificio en el conjunto histórico, respetando el carácter tradicional y los valores que sirvieron de motivación para su declaración como BIC. Manteniendo los elementos de interés, protegidos o susceptibles de serlo, y eliminando los elementos, no adecuados, perjudiciales o disonantes. Se eliminarán las carpinterías metálicas y se unificará la solución de carpinterías para toda la fachada.

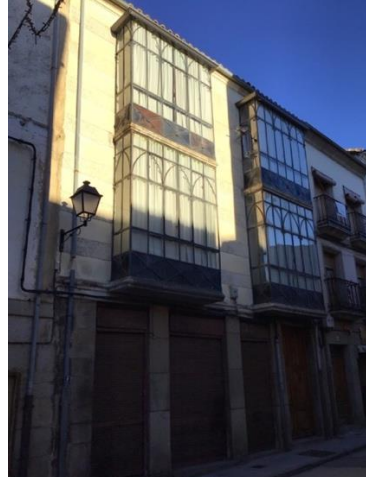
Estado de Conservación
Sup. Parcela 187 m²
Sup. Construida 483 m²
Fecha de construcción 1910
Uso actual Vivienda. Comercio.

Descripción
 Edificio de arquitectura de principios del S.XX, con grandes huecos adintelados verticales en planta baja alternando con sillares que sustentan la fachada, cuyas plantas altas presentan un revoco en bandas horizontales y grandes miradores acristalados verticales que ocupan las dos plantas superiores. Edificio que, junto con los otros que se mantienen en la misma calle, presenta una composición ortodoxa y una estructuración de usos clara, donde el comercial de planta baja convive con el residencial, son muestra de la pujanza de la localidad en la época de su construcción. Su interés para el Conjunto Histórico, además de por los elementos morfológicos que lo componen, viene determinado por la lectura temporal que proporcionan en la evolución más reciente de El Barco, a través del recorrido entre el Castillo de Valdecoemeja y la Iglesia de la Asunción de Ntra. Señora.

Configuración general de la fachada, en especial su composición, elementos y miradores acristalados. Revoco en plantas superiores. Carpinterías de madera. Cierres metálicos fabricados por Juan Mas... (Barcelona). Puerta de acceso al edificio.	Cableado sobre fachada. Antena en mirador. Recogida de pluviales sobre balcones en aluminio. Placas sobre fachadas traseras.
--	--

Se requiere el mantenimiento y consolidación de los elementos de interés que presenta la edificación. Las actuaciones deberán estar encaminadas al mantenimiento del edificio en el conjunto histórico, respetando el carácter tradicional y los valores que sirvieran de motivación para su declaración como BIC. Manteniendo los elementos de interés, protegidos o susceptibles de serlo, y eliminando los elementos, no adecuados, perjudiciales o disonantes.

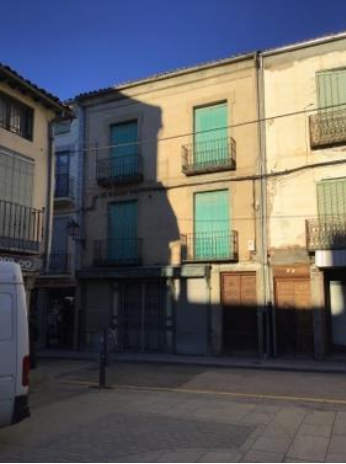
ELEMENTO	FOTOGRAFÍA
<p>Estado de Conservación Riesgo abandono.</p> <p>Sup. Parcela 257 m²</p> <p>Sup. Construida 567 m²</p> <p>Fecha de construcción 1900</p> <p>Uso actual Vivienda. Comercio. Garaje-almacén.</p> <p>Descripción Edificio de arquitectura de principios del S.XX, con grandes huecos adintelados verticales en planta baja con grandes sillares que rodean la puerta de acceso al edificio, el resto de la fachada en plana baja, que se corresponde con el local comercial se decora con un superpuesto de madera, interesante como las de los edificios cercanos. Sobre esta estructura, el resto de la fachada aparece revocada, simulando sillares en los paños y recercados en los huecos balconeros, estos balcones se ejecutan con estructura metálica y baldosa. La edificación principal ofrece su fachada a la Calle Mayor, mientras que en la Calle del Horno la construcción tiene un carácter de servicio, que pese a disponer de grandes sillares en la planta baja, con una puerta chochera muy interesante, se construye y reconstruye con materiales más humildes, siguiendo los usos y modos tradicionales, cubierta de madera con alero de tablero y canes, muros medianeros de entramado de madera y adobe, con reposición de ladrillos macizos, posiblemente tras la desaparición del edificio colindante. Entre ambas construcciones un patio central ocupa la parcela y en el que se puede ver sobre la fachada de la construcción principal el revestimiento de teja sobre fachada.</p>

ELEMENTOS SINGULARES A PROTEGER	IMPACTOS NEGATIVOS A ELIMINAR
La protección se limita a la construcción original, con eliminación de añadidos extemporáneos. Configuración general de las fachadas (principal, patio y secundaria) en especial su composición, elementos y cierres metálicos, decoración en madera superpuesta en local comercial, Revoco en plantas superiores, carpinterías de madera. Puerta de acceso al edificio principal y secundario. Rejerías.	Cableado sobre fachada. Antena en balcón. Ornato en fachada secundaria con revestimiento abofado y madera expuesta al deterioro.

Se requiere el mantenimiento y consolidación de los elementos de interés que presenta la edificación. Las actuaciones deberán estar encaminadas al mantenimiento del edificio en el conjunto histórico, respetando el carácter tradicional y los valores que sirvieron de motivación para su declaración como BIC. Manteniendo los elementos de interés, protegidos o susceptibles de serlo, y eliminando los elementos, no adecuados, perjudiciales o disonantes.

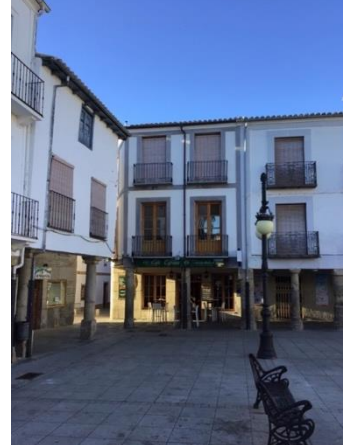
Estado de Conservación Bueno

Descripción
Edificio datado en las primeras décadas del S.XX, con orígenes anteriores, forma parte del conjunto de la Plaza de España, dispone de un soportal con estructura porticada hacia la plaza, se han realizado reformas recientemente, destacando el revestimiento a la cal de las fachadas

1. Restauración de muros exteriores de fachada.
2. Rehabilitación interior hasta la renovación total, excepto elementos de valor (art. 73. Normas de Protección).
3. Conservación del aspecto exterior.
4. Reestructuración de cubierta. Sin modificación de volumen.

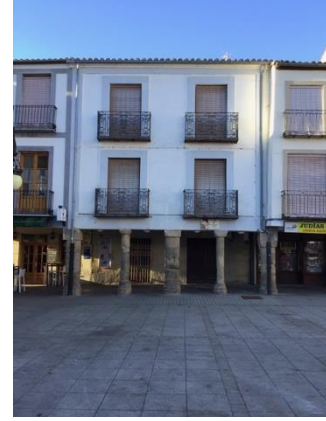
Estado de Conservación	Bueno
Sup. Parcela	191 m ²
Sup. Construida	432 m ²
Fecha de construcción	1910
Uso actual	Vivienda. Establecimientos Restauración.

Descripción
Edificio datado en las primeras décadas del S.XX, con orígenes anteriores, forma parte del conjunto de la Plaza de España, dispone de un soportal con estructura porticada hacia la plaza. Reformado recientemente

Conjunto Urbano de la Plaza de España. Edificio que contribuye al mantenimiento de la imagen urbana tradicional del Conjunto Urbano. Configuración general del edificio, con especial atención a su fachada y soportal. Elementos de piedra.

Banderolas publicitarias. Rótulo y cartelería. Cierre metálico. Carpinterías inadecuadas. Cableado aéreo.

Las actuaciones sobre el edificio deberán estar encaminadas al mantenimiento o recuperación de su carácter tradicional con especial atención a los valores que presenta el edificio respecto al Conjunto Histórico. Manteniendo los elementos de interés, protegidos o susceptibles de serlo, y eliminando los elementos, no adecuados, perjudiciales o disonantes. Adaptación de los rótulos y banderolas, para su integración en el Conjunto de la Plaza de España.

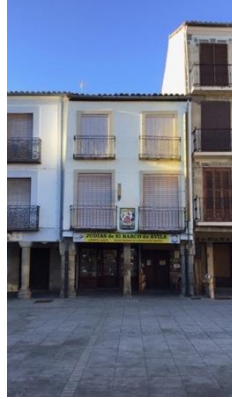
Estado de Conservación	Bueno
Sup. Parcela	100 m ²
Sup. Construida	253 m ²
Fecha de construcción	1910
Uso actual	Vivienda. Comercial alimentación.

Descripción
Edificio datado en las primeras décadas del S.XX, con orígenes anteriores, forma parte del conjunto de la Plaza de España, dispone de un soportal con estructura porticada hacia la plaza.

Conjunto Urbano de la Plaza de España. Edificio que contribuye al mantenimiento de la imagen urbana tradicional del Conjunto Urbano. Configuración general del edificio, con especial atención a su fachada y soportal. Elementos de piedra.	Rótulo y cartelería. Cierre metálico. Cableado aéreo.
--	---

Las actuaciones sobre el edificio deberán estar encaminadas al mantenimiento o recuperación de su carácter tradicional con especial atención a los valores que presenta el edificio respecto al Conjunto Histórico. Manteniendo los elementos de interés, protegidos o susceptibles de serlo, y eliminando los elementos, no adecuados, perjudiciales o disonantes. Recuperación de la composición de fachada tradicional en planta baja y adaptación de los rótulos para integrarlos en el Conjunto de la Plaza de España.

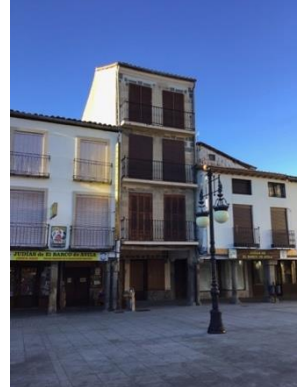
Estado de Conservación Bueno

Descripción
Edificio datado en las primeras décadas del S.XX, con orígenes anteriores, forma parte del conjunto de la Plaza de España, dispone de un soportal con estructura porticada hacia la plaza. A lo largo del tiempo ha elevado su altura en una planta y perdido sus balcones originales, con toda seguridad.

Configuración general de la fachada.	Conservación del revestimiento de fachada. Cableado aéreo.
--------------------------------------	--

Las actuaciones sobre el edificio deberán estar encaminadas al mantenimiento o recuperación de su carácter tradicional con especial atención a los valores que presenta el edificio respecto al Conjunto Histórico. Manteniendo los elementos de interés, protegidos o susceptibles de serlo, y eliminando los elementos, no adecuados, perjudiciales o disonantes. Reestructuración de los balcones, individualizándolos para cada hueco en plantas superiores.

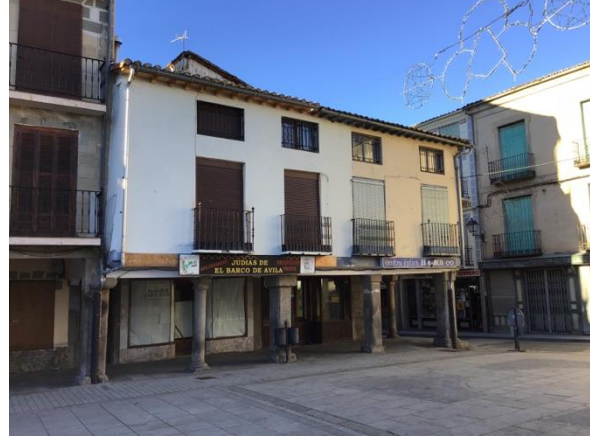
Estado de Conservación
 Bueno

Descripción
 Edificio de arquitectura tradicional, con orígenes en el S.XVIII, y recuperación de elementos anteriores, mantiene una estructura y composición que se integra adecuadamente en el Conjunto Histórico. Las reformas acometidas han sustituido las carpinterías tradicionales por otras contemporáneas, no respetuosas con el patrimonio cultural, al igual que sucede con el tratamiento de la planta baja.

Configuración general del edificio, con especial atención a su fachada y soportal. Elementos de piedra.	Rótulos, carteles publicitarios, configuración de la fachada en planta baja. Carpinterías inadecuadas. Cableado aéreo.
---	--

Las actuaciones sobre el edificio deberán estar encaminadas al mantenimiento o recuperación de su carácter tradicional con especial atención a los valores que presenta el edificio respecto al Conjunto Histórico. Manteniendo los elementos de interés, protegidos o susceptibles de serlo, y eliminando los elementos, no adecuados, perjudiciales o disonantes. Recuperación de la composición de fachada tradicional en planta baja y adaptación de los rótulos para integrarlos en el Conjunto de la Plaza de España.

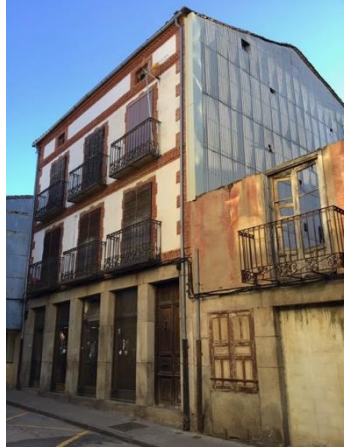
Estado de Conservación	Riesgo abandono
Sup. Parcela	86 m ²
Sup. Construida	228 m ²
Fecha de construcción	1980
Uso actual	Vivienda. Comercial.

Descripción
Edificio datado en la segunda mitad del S.XX, su interés viene determinado por la posibilidad que ofrece de realizar una lectura de la evolución constructiva del Conjunto Histórico en los tiempos más recientes. Presenta grandes huecos verticales en planta baja, y una composición simétrica respecto al eje central en todo el edificio que es rematado con huecos de sobrado, reinterpretando la arquitectura tradicional con materiales propios de su época.

La protección se limita a la fachada mantenida del edificio. Carpinterías de madera.	Cableado aéreo. Placas sobre medianera. Antena en balcón
--	--

Se permite la nueva construcción, manteniendo la fachada existente, hasta una altura de 8,00m (B+2), y condiciones de la Ordenanza 1. Las actuaciones deberán estar encaminadas al mantenimiento o recuperación del elemento, con especial atención a los valores que presenta el edificio respecto al Conjunto Histórico. Manteniendo los elementos de interés, protegidos o susceptibles de serlo, y eliminando los elementos, no adecuados, perjudiciales o disonantes.

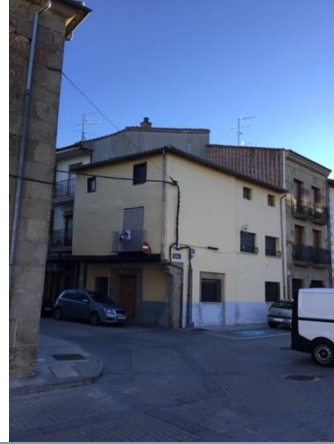
Estado de Conservación	Bueno
Sup. Parcela	63 m ²
Sup. Construida	224 m ²
Fecha de construcción	1910
Uso actual	Vivienda. Comercial.

Descripción
Edificio de arquitectura tradicional, con orígenes en el S.XVIII, y recuperación de elementos anteriores, mantiene una estructura y composición que se integra adecuadamente en el Conjunto Histórico. Con fuertes recercados y voladizo en la fachada a la Calle San Pedro del Barco, sobre grandes canes de madera y apoyado en su final en un mensulón, cuyo apoyo remata la esquina de esta planta baja.
