**Título:** Diligencias de aprobación de la Modificación Puntual Nº 11 de las Normas Urbanísticas Municipales de El Barco de Ávila

PEPCH DEL CONJUNTO HISTÓRICO  
DE LA VILLA DE EL BARCO DE  
ÁVILA

DOCUMENTO TRAMITACIÓN  
APROBACIÓN DEFINITIVA

DN-CT. FICHAS CATÁLOGO II

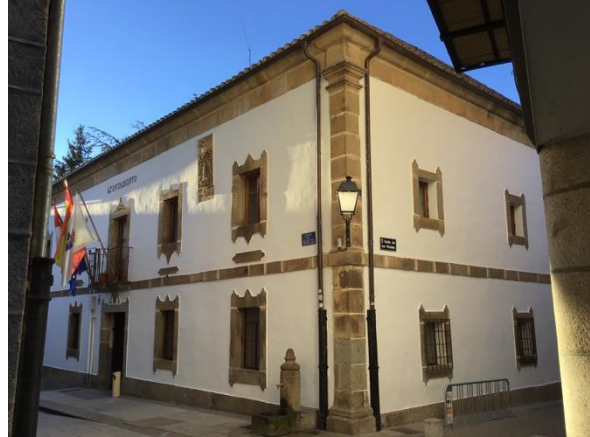
**Ficha 5. Catálogo NUM.**

**Descripción**  
Edificio de planta rectangular de dos plantas, con dos fachadas a c/del Arco y c/de la Pasión, encaladas con zócalo, esquinas, cornisa y recercado de huecos en piedra. Escudo parcial de los Jiménez de Asenjo. Fue profundamente reformado desde los años ochenta del pasado siglo, adaptándolo para el uso de la administración local. La tercera fachada presenta huecos con recercado de ladrillo posteriores y se ofrece a un patio lateral.

Edificio que contribuye al mantenimiento de la imagen urbana tradicional del Conjunto Urbano. Configuración general del edificio, fachadas. Escudos. Balcones. Elementos de piedra. Estructura con forjados de madera.

Las actuaciones sobre el edificio deberán estar encaminadas al mantenimiento o recuperación de su carácter tradicional con especial atención a los valores que presenta el edificio respecto al Conjunto Histórico. Manteniendo los elementos de interés, protegidos o susceptibles de serlo, y eliminando los elementos, no adecuados, perjudiciales o disonantes

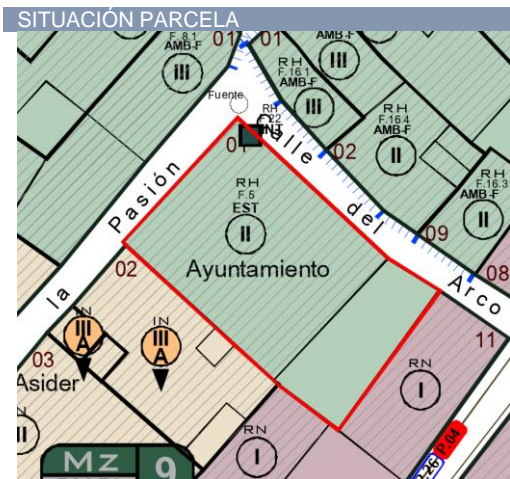
**Descripción**  
Edificio de arquitectura tradicional, con orígenes en el S.XVIII, altamente modificado en la zona trasera hacia el patio, mantiene una estructura y composición que se integra adecuadamente en el Conjunto Histórico, con fuertes sillares y recercados, con balcón de base pétreo moldurada. Hacia la Plaza de la Regadera dispone de una construcción auxiliar destinada a garaje y presenta un muro de mampostería.

Cableado sobre fachada. Construcciones añadidas en zona trasera discordantes. Carpintería de aluminio. Tratamiento acceso cochera en Plaza de la Regadera.

Se recuperará el volumen y ocupación de la parcela, eliminando añadidos extemporáneos. Las actuaciones deberán estar encaminadas al mantenimiento del edificio en el conjunto histórico, respetando el carácter tradicional y los valores que sirvieron de motivación para su declaración como BIC. Manteniendo los elementos de interés, protegidos o susceptibles de serlo, y eliminando los elementos, no adecuados, perjudiciales o disonantes.

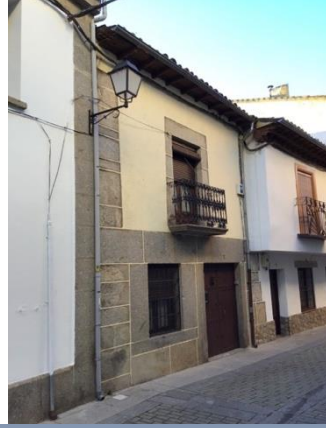
<b>DN-CT</b>	<b>Mz.9</b>	<b>FICHA DEL CATÁLOGO</b>	<b>9.1</b>
	<b>4</b>

<b>Estado de Conservación</b>	Bueno. Riesgo abandono trasera.
<b>Sup. Parcela</b>	267 m <sup>2</sup>
<b>Sup. Construida</b>	366 m <sup>2</sup>
<b>Fecha de construcción</b>	1930
<b>Uso actual</b>	Vivienda.

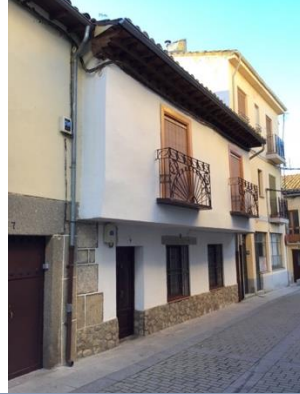
<b>DN-CT</b>	<b>Mz.9</b>	<b>FICHA DEL CATÁLOGO</b>	<b>9.2</b>
	<b>5</b>

**Estado de Conservación** Bueno. Riesgo abandono trasera.

**Descripción**  
Edificio de arquitectura tradicional, con orígenes en el S.XVIII, altamente modificado en la zona trasera hacia el patio y salida hacia la Calle Merino, mantiene una estructura y composición que se integra adecuadamente en el Conjunto Histórico, presenta como elemento más significativo el voladizo en fachada, si bien, en alguna reforma se ha ocultado los canes que debían soportarlo. Rejerías en balcones con interés por su originalidad.

Cableado sobre fachada. Aplacado de piedra de escaso espesor e inapropiado. Placas en fachada posterior a patio. Persianas inadecuadas en fachada posterior. Carpinterías en aluminio/PVC. Falta de ornato en muro a Calle Merino. Puerta metálica. Recogida de pluviales en material plástico.

Se recuperará el volumen y ocupación de la parcela, eliminando añadidos extemporáneos. Las actuaciones deberán estar encaminadas al mantenimiento del edificio en el conjunto histórico, respetando el carácter tradicional y los valores que sirvieron de motivación para su declaración como BIC. Manteniendo los elementos de interés, protegidos o susceptibles de serlo, y eliminando los elementos, no adecuados, perjudiciales o disonantes. Se debe dar un tratamiento adecuado al muro de fachada a Calle Merino.

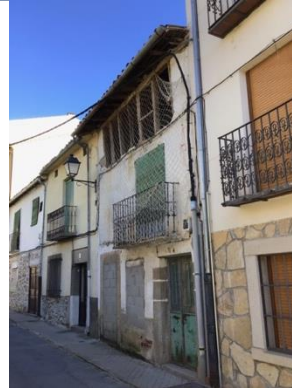
<b>DN-CT</b>	<b>Mz.10 19</b>	<b>FICHA DEL CATÁLOGO VIVIENDA PARTICULAR</b>	<b>10.1</b>
--------------	---------------------	---	-------------

<b>Estado de Conservación</b>	Abandono
<b>Sup. Parcela</b>	122 m <sup>2</sup>
<b>Sup. Construida</b>	264 m <sup>2</sup>
<b>Fecha de construcción</b>	1910
<b>Uso actual</b>	Vivienda

**Descripción**  
Edificio de arquitectura popular, con orígenes en el S. XIX., ha perdido parte del cuajado en la planta superior. Presenta muros de mampostería y entramado de madera, balcón tradicional. Mantiene, junto con otras construcciones en la calle valores de interés que justifican su inclusión en el catálogo.

Cableado sobre fachada. Ornato público.

Se considera urgente la reposición del cuajado perdido y la consolidación de la fachada. El cegado de huecos se debe revestir. Será autorizable la modificación de la composición de huecos en planta baja, manteniendo el carácter tradicional de la composición. Las actuaciones deberán estar encaminadas al mantenimiento del edificio en el conjunto histórico, respetando el carácter tradicional y los valores que sirvieron de motivación para su declaración como BIC. Manteniendo los elementos de interés, protegidos o susceptibles de serlo, y eliminando los elementos, no adecuados, perjudiciales o disonantes.

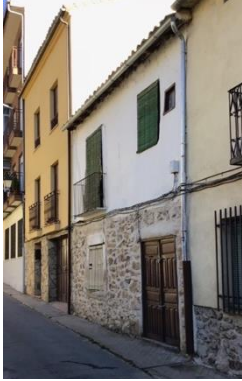
<b>Estado de Conservación</b>	Riesgo abandono
<b>Sup. Parcela</b>	159 m <sup>2</sup>
<b>Sup. Construida</b>	195 m <sup>2</sup>
<b>Fecha de construcción</b>	1900
<b>Uso actual</b>	Vivienda

**Descripción**  
Edificio de arquitectura popular, con orígenes en el S. XIX. Presenta muros de mampostería y entramado de madera, balcón tradicional. Mantiene, junto con otras construcciones en la calle valores de interés que justifican su inclusión en el catálogo.

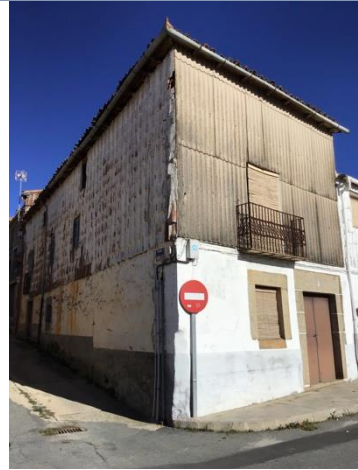
<b>Estado de Conservación</b>	Riesgo abandono
<b>Sup. Parcela</b>	93 m <sup>2</sup>
<b>Sup. Construida</b>	255 m <sup>2</sup>
<b>Fecha de construcción</b>	1910
<b>Uso actual</b>	Vivienda.

**Descripción**  
Edificio con orígenes en el S. XIX, se desarrolla en dos plantas y sobrado. Presenta muros en planta baja de mampostería enjalbegados, y entramado de madera y cuajados de adobe en el resto, huecos recercados con piedra, teja sobre fachada y cubierta de madera con canchillos y tablero de madera.

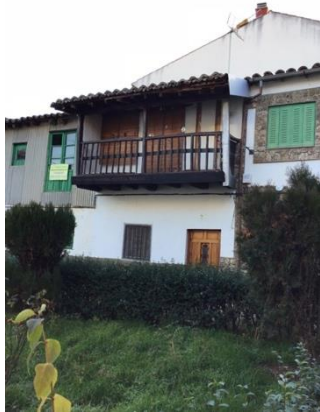
<b>DN-CT</b>	<b>Mz.11 14</b>	<b>FICHA DEL CATÁLOGO VIVIENDA PARTICULAR</b>	<b>11.3</b>
--------------	---------------------	---	-------------

<b>Estado de Conservación</b>	Riesgo abandono
<b>Sup. Parcela</b>	39 m <sup>2</sup>
<b>Sup. Construida</b>	80 m <sup>2</sup>
<b>Fecha de construcción</b>	1900
<b>Uso actual</b>	Vivienda

**Descripción**  
Edificio de arquitectura popular, con orígenes en el S. XIX, presenta un voladizo abalconado en toda la longitud de la fachada, apoyado sobre grandes canes y cubierto por la prolongación del faldón. Estructura de muros de mampostería y entramado de madera, posee un valor excepcional como ejemplo del modo de construcción popular en la localidad. Su emplazamiento, junto a las otras construcciones de la plaza justifican su inclusión en el catálogo.

Fachada que contribuye al mantenimiento de la imagen urbana tradicional del Conjunto Urbano. Configuración general de la fachada.	Cableado sobre fachada. Elementos de chapa superpuestos.
---	--

Las actuaciones deberán estar encaminadas al mantenimiento del edificio en el conjunto histórico, respetando el carácter tradicional y los valores que sirvieron de motivación para su declaración como BIC. Manteniendo los elementos de interés, protegidos o susceptibles de serlo, y eliminando los elementos, no adecuados, perjudiciales o disonantes.

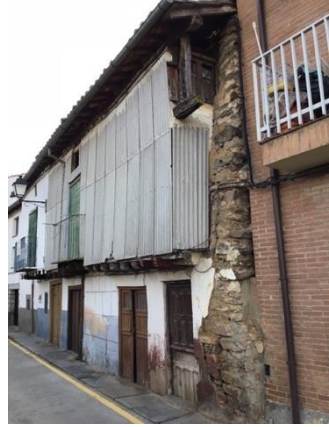
<b>DN-CT</b>	<b>Mz.15 02</b>	<b>FICHA DEL CATÁLOGO VIVIENDA PARTICULAR</b>	<b>15.1</b>
--------------	---------------------	---	-------------

<b>Estado de Conservación</b>	Riesgo abandono
<b>Sup. Parcela</b>	102 m <sup>2</sup>
<b>Sup. Construida</b>	127 m <sup>2</sup>
<b>Fecha de construcción</b>	1900
<b>Uso actual</b>	Vivienda

**Descripción**  
 Edificio con orígenes en el S.XIX, se constituye en un ejemplo de arquitectura popular, con muros de mampostería enjalbegada en planta baja, voladizo cerrado sobre grandes canes de madera, con una estructura de entramado de madera y cuajados de adobe en planta primera y sobrado, que se manifiesta mediante un hueco en fachada. Cubierta de madera, con canes de aliso y tabla vistos. Las carpinterías son de madera, rejillas originales sencillas. En la fachada de la planta superior se han colocado placas de amianto cemento que distorsiona la configuración del edificio, posiblemente bajo estas placas aún exista el revoco de cal original. Existen edificios de similares características en la Calle Nicolás de la Fuente Arrimadas, Calle del Horno c/v Calle del Puente y Escuelas, presentando un modo constructivo digno de ser conservado como muestra del patrimonio cultural barcense. El edificio está unido a los colindantes por su derecha, presentando los mismos valores a conservar. Se deberán tratar como conjunto urbano, éste se extiende a las parcelas de estos edificios y a las parcelas y edificios situados en la parte opuesta de la manzana, en la Calle Escuelas, siendo en este conjunto donde se puede apreciar claramente la ocupación tradicional de las parcelas, con edificación hacia la vía pública y patio central de parcela. En estas zonas también se puede intuir la existencia de un canal de agua que recorrería los patios traseros a lo largo de la Calle del Pozo.

Edificio que contribuye al mantenimiento de la imagen urbana tradicional del Conjunto Urbano. Configuración general del edificio y la fachada. Elementos de piedra. Alero, canes en voladizo, carpinterías de madera, balcón. Posible existencia de vestigios de un canal de agua en el interior de la parcela. Modelo de ocupación urbana del territorio.

Cableado sobre fachada. Ornato. Placas de amianto-cemento sobre fachada. Estado de la medianera. Estado del revoco dañado por la humedad. Riesgo de abandono y pérdida de un claro ejemplo de arquitectura popular barcense.

Excepcionalmente se podrán autorizar la modificación de los huecos de planta alta para adaptarlos al uso y conforme a los criterios de composición establecidos en el PEPCH. Se recomienda la consolidación urgente del edificio, reparación de los revestimientos desprendidos, tratamientos sobre la madera, consolidación de la cubierta y su cubrición, retirada de las placas de amianto-cemento, y enjalbegado general de la fachada. consolidación del muro lateral derecho. Las actuaciones sobre el edificio deberán estar encaminadas al mantenimiento o recuperación de su carácter tradicional con especial atención a los valores que presenta el edificio respecto al Conjunto Histórico. Manteniendo los elementos de interés, protegidos o susceptibles de serlo, y eliminando los elementos no adecuados, perjudiciales o disonantes.

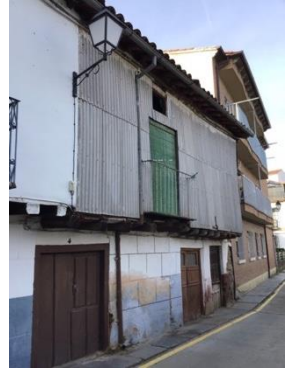
<b>DN-CT</b>	<b>Mz.15 03</b>	<b>FICHA DEL CATÁLOGO VIVIENDA PARTICULAR</b>	<b>15.2</b>
--------------	---------------------	---	-------------

<b>Estado de Conservación</b>	Riesgo abandono
<b>Sup. Parcela</b>	30 m <sup>2</sup>
<b>Sup. Construida</b>	145 m <sup>2</sup>
<b>Fecha de construcción</b>	1900
<b>Uso actual</b>	Vivienda

**Descripción**  
 Edificio con orígenes en el S.XIX, se constituye en un ejemplo de arquitectura popular, con muros de mampostería enjalbegada en planta baja, voladizo cerrado sobre grandes canes de madera, con una estructura de entramado de madera y cuajados de adobe en planta primera y sobrado, que se manifiesta mediante un hueco en fachada. Cubierta de madera, con canes de aliso y tabla vistos. Las carpinterías son de madera, rejerías originales sencillas. En la fachada de la planta superior se han colocado placas de amianto cemento que distorsiona la configuración del edificio, posiblemente bajo estas placas aún exista el revoco de cal original. Existen edificios de similares características en la Calle Nicolás de la Fuente Arimadas, Calle del Horno c/v Calle del Puente y Escuelas, presentando un modo constructivo digno de ser conservado como muestra del patrimonio cultural barcense. El edificio está unido a los colindantes a ambos lados, presentando los mismos valores a conservar. Se deberán tratar como conjunto urbano, éste se extiende a las parcelas de estos edificios y a las parcelas y edificios situados en la parte opuesta de la manzana, en la Calle Escuelas, siendo en este conjunto donde se puede apreciar claramente la ocupación tradicional de las parcelas, con edificación hacia la vía pública y patio central de parcela. En estas zonas también se puede intuir la existencia de un canal de agua que recorrería los patios traseros a lo largo de la Calle del Pozo.

Edificio que contribuye al mantenimiento de la imagen urbana tradicional del Conjunto Urbano. Configuración general del edificio y la fachada. Elementos de piedra. Alero, canes en voladizo, carpinterías de madera, balcón. Posible existencia de vestigios de un canal de agua en el interior de la parcela. Modelo de ocupación urbana del territorio.

Cableado sobre fachada. Ornato. Placas de amianto-cemento sobre fachada. Estado del revoco dañado por la humedad. Riesgo de abandono y pérdida de un claro ejemplo de arquitectura popular barcense.

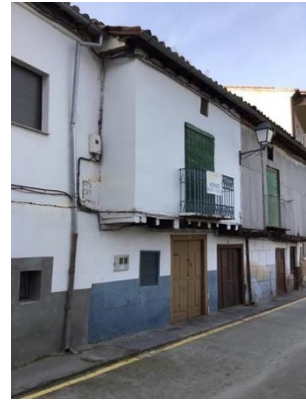
<b>DN-CT</b> <b>04</b>	<b>Mz.15</b> <b>04</b>	<b>FICHA DEL CATÁLOGO</b> <b>VIVIENDA PARTICULAR</b>	<b>15.3</b>
---------------------------	---------------------------	---	-------------

<b>Estado de Conservación</b>	Bueno
<b>Sup. Parcela</b>	115 m <sup>2</sup>
<b>Sup. Construida</b>	147 m <sup>2</sup>
<b>Fecha de construcción</b>	1900
<b>Uso actual</b>	Vivienda

Edificio con orígenes en el S.XIX, se constituye en un ejemplo de arquitectura popular, con muros de mampostería enjalbegada en planta baja, voladizo cerrado sobre grandes canes de madera, con una estructura de entramado de madera y cuajados de adobe en planta primera y sobrado, que se manifiesta mediante un hueco en fachada. Cubierta de madera, con canes de aliso y tabla vistos. Las carpinterías son de madera, rejerías modificadas. En la fachada de la planta superior no aparecen las placas de amianto cemento que sí lo hacen en los colindantes por la derecha, aquí se ha revocado el paramento acabado en blanco, este revestimiento es adecuado a la conservación del edificio en el Conjunto Histórico. Existen edificios de similares características en la Calle Nicolás de la Fuente Arrimadas, Calle del Horno c/v Calle del Puente y Escuelas, presentando un modo constructivo digno de ser conservado como muestra del patrimonio cultural barcense. El edificio está unido a los colindantes a la derecha, presentando los mismos valores a conservar. Se deberán tratar como conjunto urbano, éste se extiende a las parcelas de estos edificios y a las parcelas y edificios situados en la parte opuesta de la manzana, en la Calle Escuelas, siendo en este conjunto donde se puede apreciar claramente la ocupación tradicional de las parcelas, con edificación hacia la vía pública y patio central de parcela. En estas zonas también se puede intuir la existencia de un canal de agua que recorrería los patios traseros a lo largo de la Calle del Pozo.

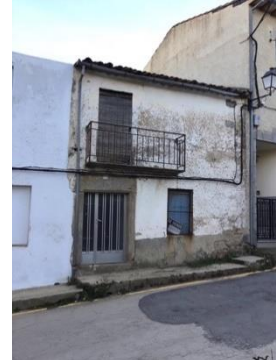
<b>Estado de Conservación</b>	Abandono
<b>Sup. Parcela</b>	58 m <sup>2</sup>
<b>Sup. Construida</b>	108 m <sup>2</sup>
<b>Fecha de construcción</b>	1910
<b>Uso actual</b>	Vivienda

Edificio de arquitectura popular, con orígenes en el S.XIX, forma parte de un conjunto de edificios en la Calle Escuelas, que presentan características comunes. Muy interesante el modo de ocupación de la parcela. Recientemente ha sufrido el derrumbe de una gran parte de la cubierta.

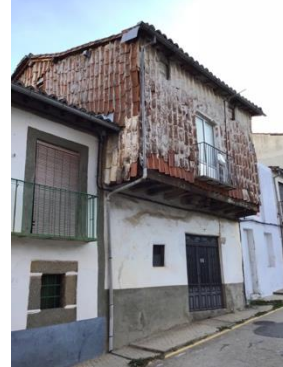
<b>Estado de Conservación</b>	Riesgo abandono
<b>Sup. Parcela</b>	194 m <sup>2</sup>
<b>Sup. Construida</b>	200 m <sup>2</sup>
<b>Fecha de construcción</b>	1900
<b>Uso actual</b>	Vivienda

**Descripción**  
Edificio con orígenes en el S.XIX, se constituye en un ejemplo de arquitectura popular, con muros de mampostería enjalbegada en planta baja, voladizo cerrado sobre grandes canes de madera, con una estructura de entramado de madera y cuajados de adobe. Cubierta de madera, con canes de aliso y tabla vistos. Se dispone un vuelo cerrado sobre canes de madera. La planta superior se cubre con teja a la segoviana encalada. Existen edificios de similares características en la Calle Nicolás de la Fuente Arrimadas, Calle del Pozo y del Horno, presentando un modo constructivo digno de ser conservado como muestra del patrimonio cultural barcense. El edificio se integra en el conjunto urbano de la Calle de las Escuelas, con características comunes, también es muy interesante el modo de ocupación de la parcela. Pese a pequeñas reparaciones, el edificio presenta riesgo de abandono.

Edificio que contribuye al mantenimiento de la imagen urbana tradicional del Conjunto Urbano. Ocupación sobre la parcela. Composición de fachada popular. Configuración general del edificio. Rejería sencilla.	Cableado aéreo sobre la fachada, antena en balcón. Medianera expuesta a la intemperie con revestimiento inexistente o deteriorado. Carpinterías disonantes. Bajantes pluviales.
---	---

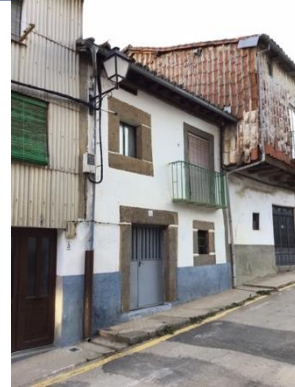
NÚCLEO	SITUACIÓN	REF. CATASTRAL	PROPIEDAD
El Barco de Ávila	C/ Escuelas, 5	5705920TK8750N0001DE	Privada
ELEMENTO		FOTOGRAFÍA

Estado de Conservación	Bueno
Sup. Parcela	165 m <sup>2</sup>
Sup. Construida	225 m <sup>2</sup>
Fecha de construcción	1930
Uso actual	Vivienda

**Descripción**  
 Edificio con orígenes en el S.XIX, se constituye en un ejemplo de arquitectura popular, con muros de mampostería enjalbegada y grandes jambas y dinteles en sus huecos. Cubierta de madera, con canes de aliso y tabla vistos. Las rejerías originales sencillas. Presenta un modo constructivo digno de ser conservado como muestra del patrimonio cultural barcense. El edificio se integra en el conjunto urbano de la Calle de las Escuelas, con características comunes, también es muy interesante el modo de ocupación de la parcela, que en este caso es total, por la escasa superficie de la parcela.

Edificio que contribuye al mantenimiento de la imagen urbana tradicional del Conjunto Urbano. Ocupación sobre la parcela. Composición de fachada popular. Configuración general del edificio. Rejería sencilla. Elementos de piedra.

Cableado aéreo sobre la fachada. Carpinterías disonantes.

Las actuaciones sobre el edificio deberán estar encaminadas al mantenimiento o recuperación de su carácter tradicional con especial atención a los valores que presenta el edificio respecto al Conjunto Histórico. Manteniendo los elementos de interés, protegidos o susceptibles de serlo, y eliminando los elementos no adecuados, perjudiciales o disonantes.

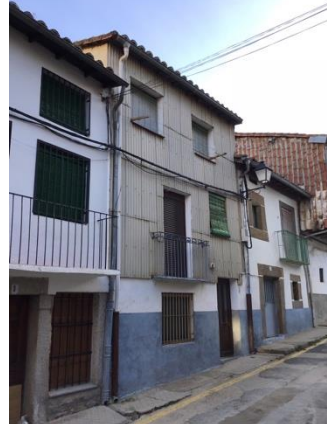
NÚCLEO	SITUACIÓN	REF. CATASTRAL	PROPIEDAD
El Barco de Ávila	C/ Escuelas, 3	5705921TK8750N0001XE	Privada
ELEMENTO		FOTOGRAFÍA

Estado de Conservación	Bueno
Sup. Parcela	31 m <sup>2</sup>
Sup. Construida	91 m <sup>2</sup>
Fecha de construcción	1920
Uso actual	Vivienda

**Descripción**  
Edificio con orígenes en el S.XIX, ha sido modificado, elevando la altura del sobrado hasta alcanzar una planta más, mantiene una composición que puede integrarse en el conjunto urbano, si bien las placas de amianto-cemento que cubren gran parte de su fachada desentonan del mismo. El edificio se integra en el conjunto urbano de la Calle de las Escuelas, con características comunes, también es muy interesante el modo de ocupación de la parcela, que en este caso es total, por la escasa superficie de la parcela.

ELEMENTOS SINGULARES A PROTEGER	IMPACTOS NEGATIVOS A ELIMINAR
Configuración general de la fachada, en especial su composición. Ocupación sobre la parcela. Elementos de piedra.	Cableado aéreo sobre la fachada. Carpinterías disonantes. Placas de amianto-cemento en fachada. Elementos de evacuación de pluviales en material plástico. Tendederos disonantes. Salida de gases en fachada.

Las actuaciones sobre el edificio deberán estar encaminadas al mantenimiento o recuperación de su carácter tradicional con especial atención a los valores que presenta el edificio respecto al Conjunto Histórico. Manteniendo los elementos de interés, protegidos o susceptibles de serlo, y eliminando los elementos perjudiciales o disonantes.

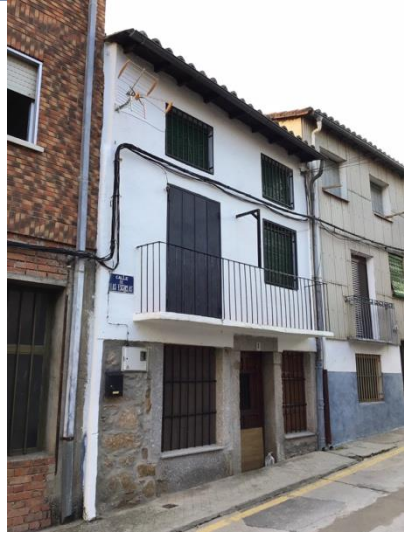
<b>NÚCLEO</b>	<b>SITUACIÓN</b>	<b>REF. CATASTRAL</b>	<b>PROPIEDAD</b>
El Barco de Ávila	C/ Escuelas, 1	5705922TK8750N0001E	Privada
<b>ELEMENTO</b>		<b>FOTOGRAFÍA</b>

**Estado de Conservación** Bueno

**Descripción**  
Edificio con orígenes en el S.XIX, mantiene, pese a haber sido modificada, una composición que puede integrarse en el conjunto urbano. El edificio se integra en el conjunto urbano de la Calle de las Escuelas, con características comunes, también es muy interesante el modo de ocupación de la parcela, que en este caso es total.

Configuración general de la fachada. Ocupación sobre la parcela. Elementos de piedra.      Cableado aéreo sobre la fachada. Carpinterías disonantes. Antena sobre fachada.

Las actuaciones sobre el edificio deberán estar encaminadas al mantenimiento o recuperación de su carácter tradicional con especial atención a los valores que presenta el edificio respecto al Conjunto Histórico. Manteniendo los elementos de interés, protegidos o susceptibles de serlo, y eliminando los elementos perjudiciales o disonantes. Se recomienda el revestido de la fachada con un mortero tradicional.

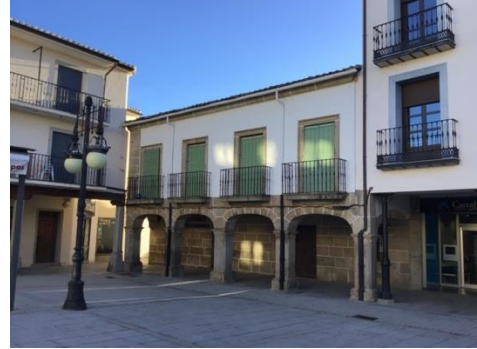
ELEMENTO	FOTOGRAFÍA
----------	------------

**Estado de Conservación** Bueno

**Descripción**  
Edificio de arquitectura tradicional, con orígenes en el S. XVIII, situado en la Plaza de España con fachada de sillería en Planta Baja. Presenta dos cuerpos: el inferior con arcos rebajados sobre columnas lisas y el superior con vanos adintelados recercados con granito. Tiene fachada a la C. Nicolás de la Fuente Arrimadas, con huecos adintelados, recercados con granito y balcones, y rejas de forja. Tiene igualmente fachada a la C. Toriles. Puerta de acceso al edificio muy interesante. Se añade una gran tronera con una carpintería inadecuada y un interesante balcón acristalado y rejerías en el S. XIX.

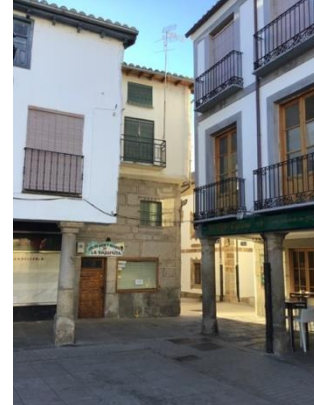
ELEMENTO	FOTOGRAFÍA
----------	------------

**Estado de Conservación** Bueno  
**Sup. Parcela** 48 m<sup>2</sup>  
**Sup. Construida** 197 m<sup>2</sup>  
**Fecha de construcción** 1910  
**Uso actual** Vivienda. Comercial.

**Descripción**  
 Edificio de arquitectura tradicional, con orígenes en el S. XVIII, presenta una base con estructura de sillares de distintos formatos, con una disposición horizontal, con una ampliación de una planta y sobrado con estructura de entramado. Cierra el acceso a la Plaza de España desde C. de la Pasión y queda fuera del soportal. Interesante también es el balcón con tornapunta de la Calle del Arco y la ventana recercada bajo él. En esta calle la fachada presenta teja en fachada, encontrándose ahora enjalbegada y pintada.

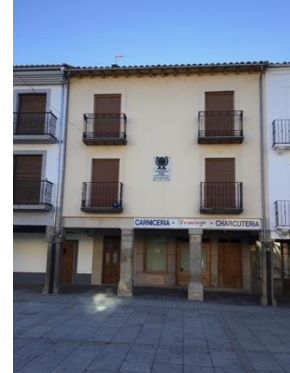
ELEMENTO	FOTOGRAFÍA
----------	------------

**Estado de Conservación** Bueno  
**Sup. Parcela** 82 m<sup>2</sup>  
**Sup. Construida** 397 m<sup>2</sup>  
**Fecha de construcción** 1998  
**Uso actual** Vivienda. Comercial

**Descripción**  
 Edificio rehabilitado a finales del S. XX, sigue un criterio en la composición adecuado. Su interés viene determinado por su ubicación en la Plaza de España y el soportal al que da continuidad. Desentona del conjunto el uso de persianas metálicas o plásticas.

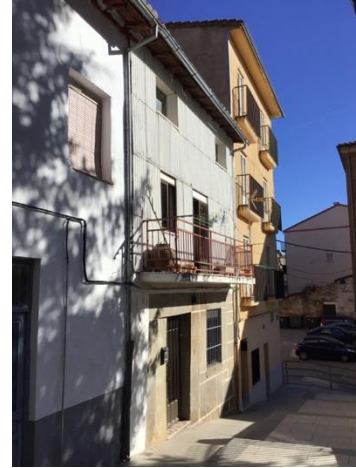
**Descripción**  
Edificio de arquitectura tradicional, con orígenes en el S. XVIII, presenta una base con estructura de sillares de distintos formatos, se ha alterado, sin acierto, la fachada en plantas altas, manteniendo la configuración de planta alta y sobrado, esta fachada se encuentra revestida con placas de amianto-cemento, y un balcón recorre toda la fachada. Su interés viene determinado por las partes y elementos que han mantenido su carácter tradicional.

Cableado aéreo sobre fachadas. Carpinterías metálicas o plásticas. Placas de amianto-cemento. Composición de huecos en planta primera y balcón corrido.

Las actuaciones sobre el edificio deberán estar encaminadas al mantenimiento o recuperación de su carácter tradicional con especial atención a los valores que presenta el edificio respecto al Conjunto Histórico. Manteniendo los elementos de interés, protegidos o susceptibles de serlo, y eliminando los elementos no adecuados, perjudiciales o disonantes.

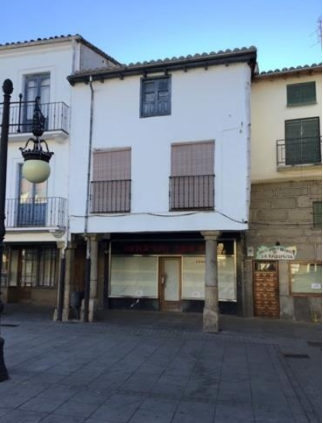
ELEMENTO	FOTOGRAFÍA
<p><b>Estado de Conservación</b> Bueno</p> <p><b>Sup. Parcela</b> 211 m<sup>2</sup></p> <p><b>Sup. Construida</b> 458 m<sup>2</sup></p> <p><b>Fecha de construcción</b> 1910</p> <p><b>Uso actual</b> Vivienda. Comercial.</p> <p><b>Descripción</b> Edificio de arquitectura tradicional, con orígenes en el S. XVIII, asoportado en la Plaza de España, se alteró inadecuadamente la composición de huecos en planta baja para adecuarlos al uso comercial, lateral del módulo sobre el soportal revestido con teja en fachada y configuración de dos plantas más sobrado. En la C. del Arco, muros de mampostería revestida, con huecos recercados con elementos recuperados como la repisa y dintel de una de las ventanas.</p>

Edificio que contribuye al mantenimiento de la imagen urbana tradicional del Conjunto Urbano. Configuración y composición general de la fachada. Rejerías originales. Soportal, elementos de piedra y carpinterías de madera tradicionales.	Cableado aéreo sobre fachada. Composición y materiales de la fachada bajo soportal, disonantes.
---	---

Se recuperará la composición de huecos y materiales en planta baja a la composición tradicional de fachada, integrándolos en el Conjunto de Plaza de España. La fachada a C/ del Arco podrá modificar su composición de huecos, manteniendo la imagen tradicional de la fachada. Las actuaciones sobre el edificio deberán estar encaminadas al mantenimiento o recuperación de su carácter tradicional con especial atención a los valores que presenta el edificio respecto al Conjunto Histórico. Manteniendo los elementos de interés, protegidos o susceptibles de serlo, y eliminando los elementos no adecuados, perjudiciales o disonantes.

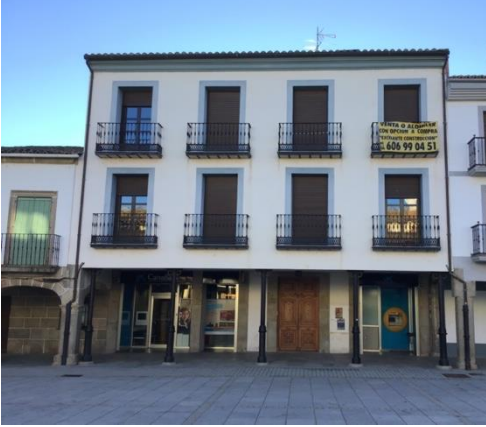
ELEMENTO	FOTOGRAFÍA
<p><b>Estado de Conservación</b> Bueno</p> <p><b>Sup. Parcela</b> 238 m<sup>2</sup></p> <p><b>Sup. Construida</b> 916 m<sup>2</sup></p> <p><b>Fecha de construcción</b> 2006</p> <p><b>Uso actual</b> Vivienda. Comercial. Oficina</p> <p><b>Descripción</b> Edificio construido a principios del presente siglo, su interés viene determinado por su ubicación en la Plaza de España y el soportal al que da continuidad. Su principal peculiaridad es que las columnas del soportal no eran de granito, sino metálicas. Las existentes, en una desafortunada actuación, sustituyeron las originales que eran de hierro fundido y gran esbeltez. La composición, colores y materiales de los huecos del local comercial en planta baja se ajustan únicamente al uso existente, sin mostrar el menor respeto por el Conjunto. Sobre la misma parcela, con fachada a la C. Nicolás de la Fuente Arrimadas, se construyó otro edificio, que carece de interés.</p>

ELEMENTOS SINGULARES A PROTEGER	IMPACTOS NEGATIVOS A ELIMINAR
Composición fachada en soportal.	Cableado aéreo bajo soportal. Carpinterías inadecuadas. Cornisa excesiva en fachada a Pza. de España y en C. Nicolás de la Fuente Arrimadas. Composición, colores y materiales de los huecos del local comercial en planta baja.

**PROPUESTA DE INTERVENCIÓN**  
Se recuperará la composición de huecos y materiales en planta baja a la composición tradicional de fachada, integrándolos en el Conjunto de Plaza de España Las actuaciones sobre el edificio deberán estar encaminadas al mantenimiento o recuperación de su carácter tradicional con especial atención a los valores que presenta el edificio respecto al Conjunto Histórico. Manteniendo los elementos de interés, protegidos o susceptibles de serlo, y eliminando los elementos no adecuados, perjudiciales o disonantes. Se considera autorizable la adaptación de los huecos en planta baja a la composición tradicional de fachada, integrándolos en el Conjunto de Plaza de España.

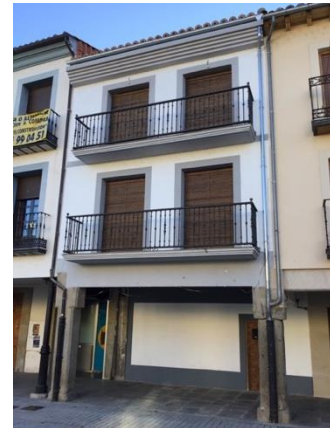
<b>Estado de Conservación</b>	Bueno
<b>Sup. Parcela</b>	212 m <sup>2</sup>
<b>Sup. Construida</b>	474 m <sup>2</sup>
<b>Fecha de construcción</b>	2016
<b>Uso actual</b>	Vivienda. Comercial

**Descripción**  
Edificio de reciente rehabilitación, sigue un criterio de composición adecuado, su interés viene determinado por su ubicación en la Plaza de España y el soportal al que da continuidad. Como elementos disonantes en esta fachada se puede encontrar una cornisa excesiva y la composición de la planta baja. En la fachada trasera, a un jardín privado, se ha reorganizado la fachada, que era el resultado de alguna reforma anterior. Este jardín limita con la C. Nicolás de la Fuente Arrimadas mediante un muro donde se puede ver una jamba de sillares, vestigio de la composición original, sobre este muro se sitúa una alambrada que desentona del conjunto.

Edificio que contribuye al mantenimiento de la imagen urbana tradicional del Conjunto Urbano. Configuración y composición general de la fachada. Soportal.	Cableado aéreo bajo soportal. Carpinterías inadecuadas. Cornisa excesiva en fachada a Pza. de España. Alambrada sobre muro en C. Nicolás de la Fuente Arrimadas. Chimenea con longitud excesiva, vista desde la vía pública en la fachada a jardín privado. Composición de huecos en fachada bajo soportal.
--	---

Se debe definir la composición de huecos en planta baja (soportal), integrando la fachada en el conjunto de la Plaza de España. Las actuaciones sobre el edificio deberán estar encaminadas al mantenimiento o recuperación de su carácter tradicional con especial atención a los valores que presenta el edificio respecto al Conjunto Histórico. Manteniendo los elementos de interés, protegidos o susceptibles de serlo, y eliminando los elementos no adecuados, perjudiciales o disonantes.

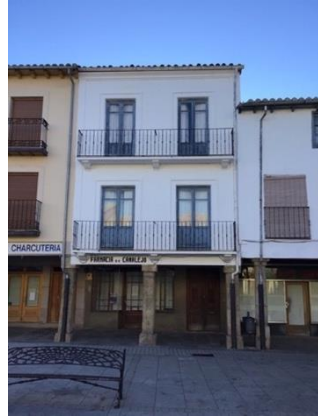
<b>Estado de Conservación</b>	Bueno
<b>Sup. Parcela</b>	323 m <sup>2</sup>
<b>Sup. Construida</b>	520 m <sup>2</sup>
<b>Fecha de construcción</b>	1910
<b>Uso actual</b>	Vivienda. Comercial.

**Descripción**  
Edificio de arquitectura tradicional con reformas en el siglo XIX, composición ortodoxa y elementos en ménsula bajo los balcones corridos. Asoportado en la Plaza de España, con huecos alterados, pero con mayor acierto que los colindantes, en la fachada bajo el soportal. Carpinterías de madera interesantes. Sufre modificaciones en el S.XX que modifican el carácter del edificio en la fachada trasera que se ofrece a un jardín privado limitado con la C. Nicolás de la Fuente Arrimadas por un muro de mampostería revestida. Esta fachada presenta una estructura de pórticos, añadida, formando balcones, y una tronera en su parte superior.

Edificio que contribuye al mantenimiento de la imagen urbana tradicional del Conjunto Urbano. Configuración y composición general de la fachada a Plaza de España. Rejerías originales. Soportal, elementos de piedra y carpinterías de madera tradicionales. Muros de cerramiento tradicionales.	Cableado aéreo sobre fachadas. Composición y materiales de fachada a jardín privado.
---	--

Las actuaciones sobre el edificio deberán estar encaminadas al mantenimiento o recuperación de su carácter tradicional con especial atención a los valores que presenta el edificio respecto al Conjunto Histórico. Manteniendo los elementos de interés, protegidos o susceptibles de serlo, y eliminando los elementos no adecuados, perjudiciales o disonantes.
