**Asunto:** Plan Especial de Protección del Conjunto Histórico de El Barco de Ávila

PEPCH DEL CONJUNTO HISTÓRICO  
DE LA VILLA DE EL BARCO DE  
ÁVILA

DN-CT. FICHAS CATÁLOGO I

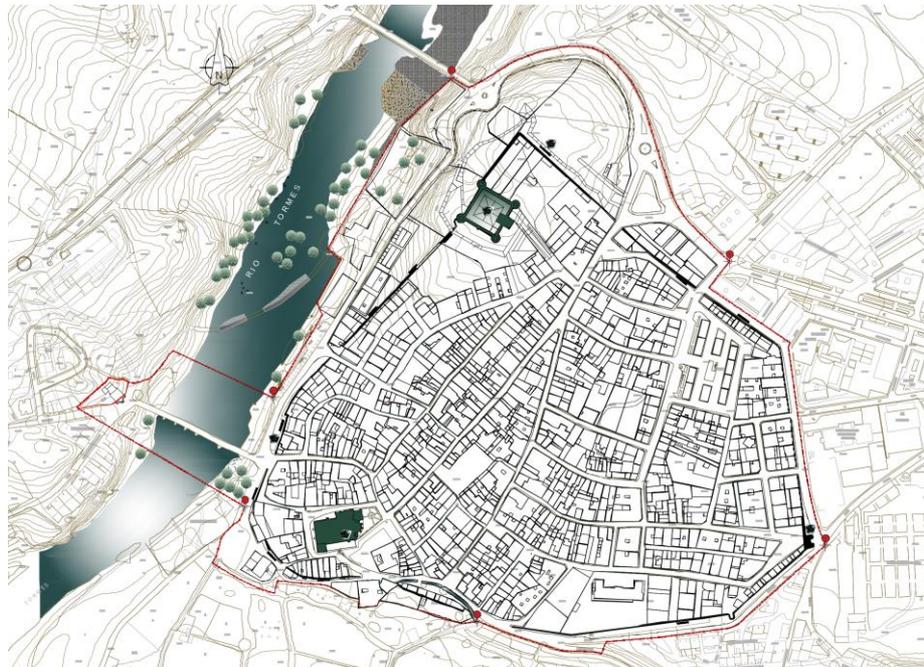
DELIMITACIÓN

**Segundo.** Delimitar la zona afectada por la declaración:

Punto de inicio: A 40 metros aguas abajo del Puente Viejo sobre el paseo de Yecla (X=285.354, Y=4.470.463, coordenadas ETRS89 UTM 30N)

Tramos:

- Sube hacia el norte bordeando el Molino Viejo (parcela catastral 9006 del polígono 01) hasta el Puente Nuevo, punto A (X=285.537, Y=4.470.794)
- Continúa por la avenida Cardenal Tabera hasta su cruce con la carretera de Horcajada en el punto B (X=285.824, Y=4.470.608)

- Baja hacia el sur hasta la calle del Teso y continúa hasta el paseo Concejil a la altura de la Puerta del Ahorcado en el punto C (X=285.925, Y=4.470.314)

- Sigue hacia el oeste por el paseo de Concejil hasta la carretera de los Llanos y continúa por esta hasta la manzana catastral 56042 hasta el punto D (X=285.559, Y=4.470.238)

- Sigue por el fondo de la finca 56042 continuando hacia el este por la calle Espeñuelas, sigue por el fondo de la parcela 93 del polígono 7, para después subir por la calle Alameda hasta el Puente Viejo, punto E (X=285.337, Y=4.470.372)

- Cruza el río, para incorporar la Ermita del Santo Cristo y vuelve por el río hasta el punto de inicio.

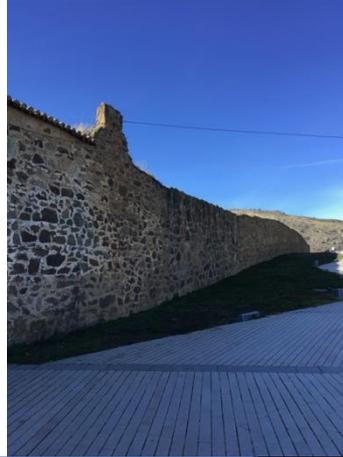
**FICHA DEL CATÁLOGO**  
**PUERTA DEL AHORCADO Y RESTOS DE LA MURALLA**

**Estado de Conservación** Bueno, salvo tramos localizados

El trazado de la muralla data del S. XII, y posterior al asentamiento, al que acomoda sus límites conformando una forma pentagonal. Su edificación se debe a D. Ramón de Borgoña, primer consorte de Valdecorneja. Se ha perdido en varios tramos, manteniendo como accesos singulares; la Puerta del Ahorcado (S.XIV) o los vestigios de la Puerta del Puente.

Se protege integralmente la construcción, cualquier actuación sobre los espacios aledaños deberá tener en cuenta esta protección. Tanto allí donde la muralla permanece, como en los tramos donde la muralla ha desaparecido, se debe considerar la protección integral del Bien de Interés Cultural en cualquier actuación que se pretenda desarrollar, incluso en el subsuelo. En este sentido, se establece la obligación de realizar tareas de control arqueológico durante la fase de movimientos de tierras de las obras que se ejecuten en los terrenos adyacentes a la muralla en una banda horizontal de 10 metros, medidos perpendicularmente a ella. Estas tareas de control, que tienen carácter preventivo y se plantean en lugares en los que no se sabe con seguridad si van a documentarse restos arqueológicos, consisten en la observación directa de las remociones de tierra por parte de un técnico arqueólogo. Permanezca o haya desaparecido, la Muralla de la Villa deberá formar parte de las edificaciones situadas sobre ella, o sobre su huella, poniendo en valor la construcción o su recuerdo. Se eliminarán todos aquellos elementos ajenos a la Muralla que se encuentren adosados o sobre su coronación. Salvo en aquellos casos que el PEPCH reconoce el valor de los mismos para la conservación del Conjunto Histórico. Los tramos que se encuentran deteriorados se deberán restaurar, e incorporarlos, si es posible, a los Espacios Libres Públicos, y a los itinerarios turísticos de la Villa, actuando el Patrimonio como actor fundamental del desarrollo social y económico de los habitantes de El Barco de Ávila.

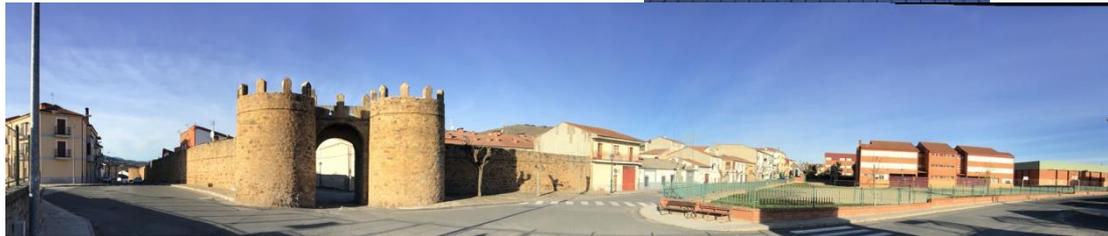
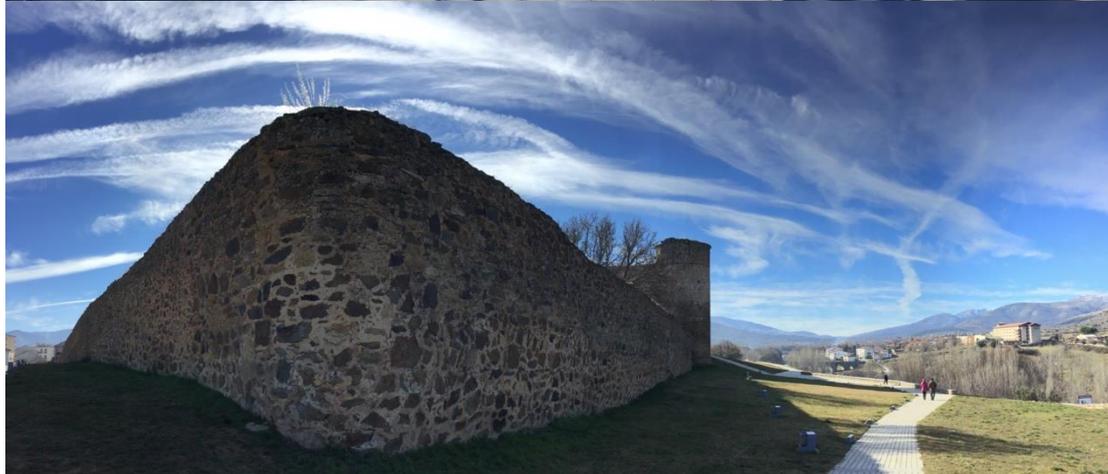
ELEMENTO	FOTOGRAFÍA
----------	------------

**Fecha de construcción** S. XII (Trazado).  
S.XIV-S.XV  
(Construcción)  
Cultural-turístico

Elementos de todo tipo, desde cerramientos a construcciones que invaden o superponen el espacio de la Muralla. Tramo entre el Paseo de Yecla y el Castillo de Valdecorneja, altamente deteriorado. Se eliminarán todos aquellos elementos ajenos a la Muralla que se encuentren adosados o sobre su coronación. Salvo en aquellos casos que el PEPCH reconoce el valor de los mismos para la conservación del Conjunto Histórico.

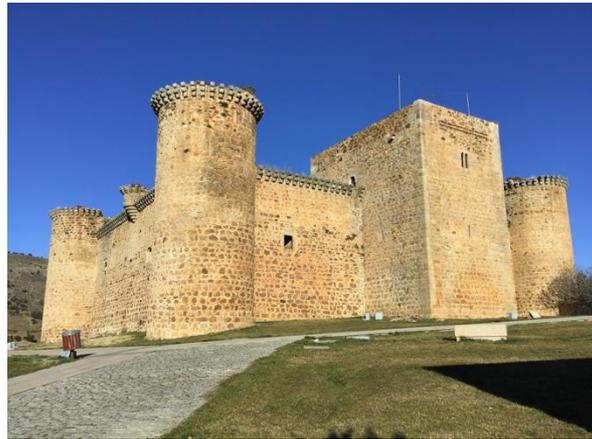
ELEMENTO FOTOGRAFÍA

**Estado de Conservación**  
**Sup. Parcela** 1.876 m<sup>2</sup>  
**Sup. Construida** 1.910 m<sup>2</sup>  
**Fecha de construcción** S. XIV  
**Uso actual** Cultural - Recreativo

**Descripción**  
Edificio de planta rectangular del siglo XIV con cuatro torres cilíndricas y torre del homenaje rectangular. Mampostería en general y sillería en las esquinas y en huecos. Cornisa de modillones de lóbulos de granito. Pocas aberturas al exterior (carácter defensivo). Desmontada la estructura interior para uso como cementerio hasta primeros del siglo XX. Rehabilitado el Patio y la Torre del Homenaje para usos culturales en 1986. Estilo mas relevante: gótico.

Se protege integralmente la construcción, cualquier actuación sobre los espacios aledaños deberá tener en cuenta esta protección. Las actuaciones deberán estar encaminadas al mantenimiento del edificio en el conjunto histórico, respetando el carácter tradicional y los valores que sirvieron de motivación para su declaración como BIC. Manteniendo los elementos de interés, protegidos o susceptibles de serlo, y eliminando los elementos, no adecuados, perjudiciales o disonantes.

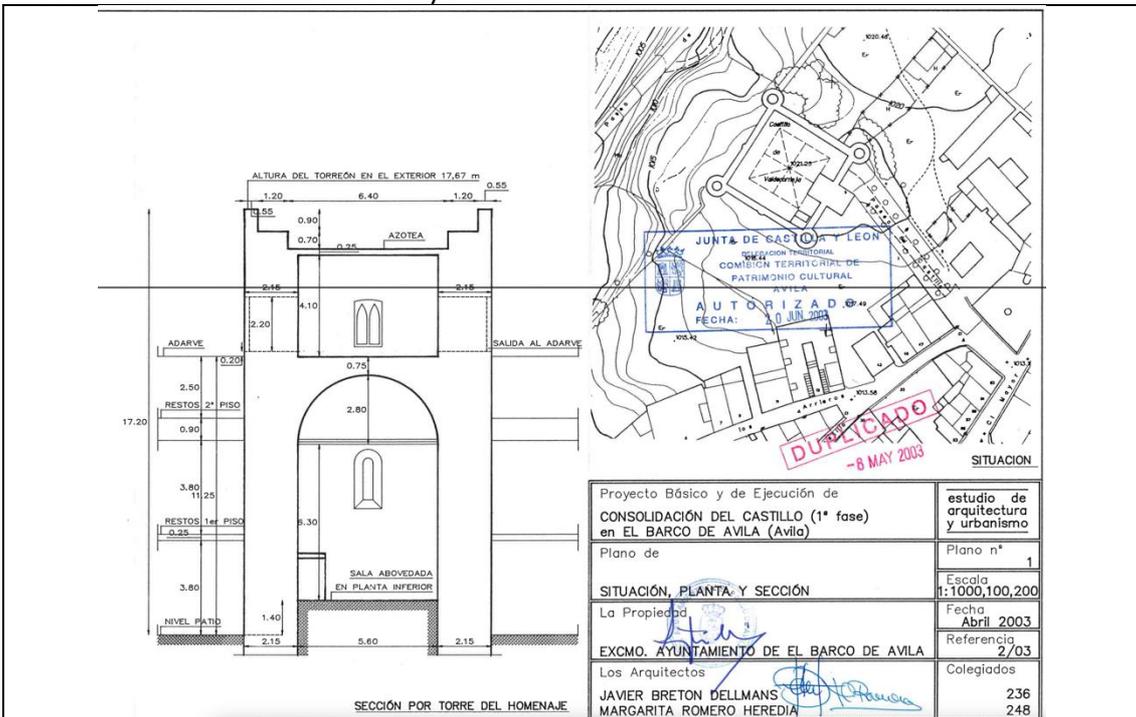
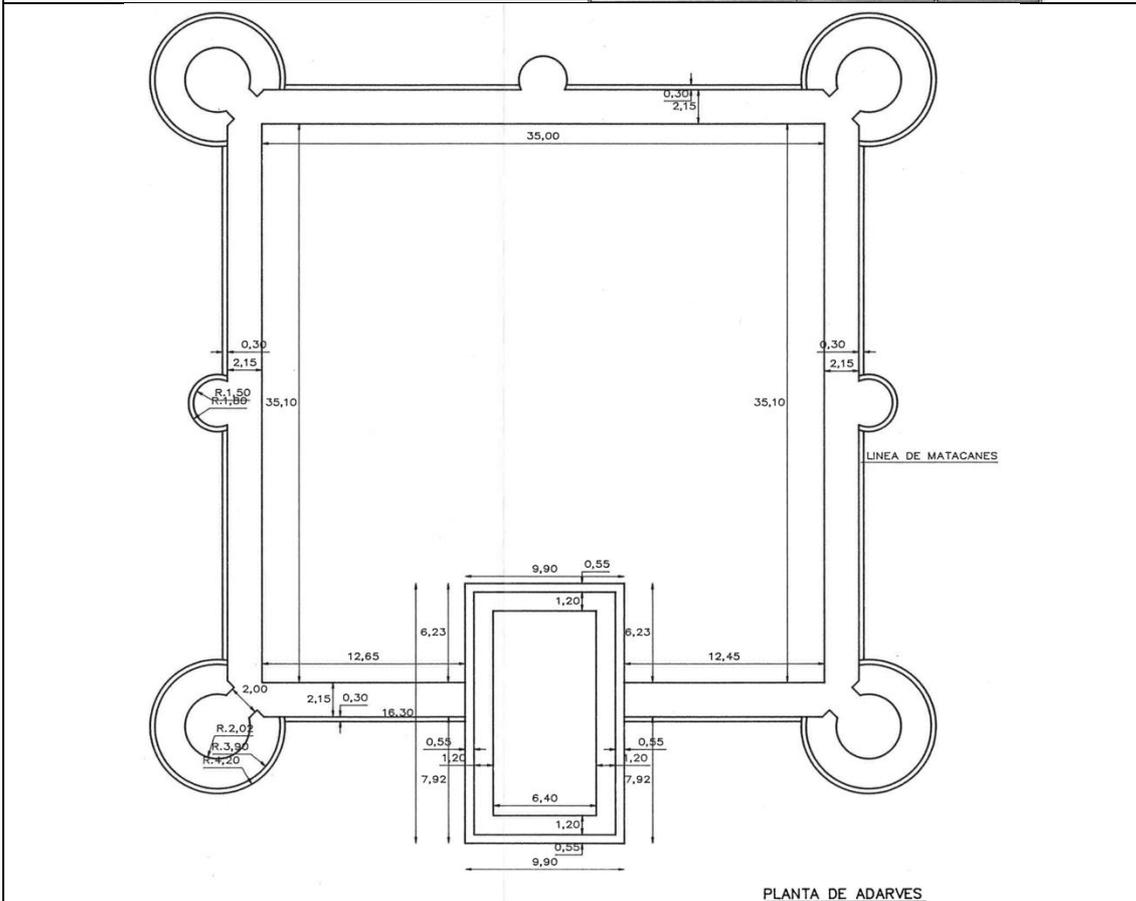
PLANIMETRÍA

Proyecto de Consolidación del Castillo redactado por los arquitectos, Dña. Margarita Romero Heredia y D. Javier Bretón Dellmans. (Año 2003)  
Documentación obrante en el Ayuntamiento de El Barco de Ávila

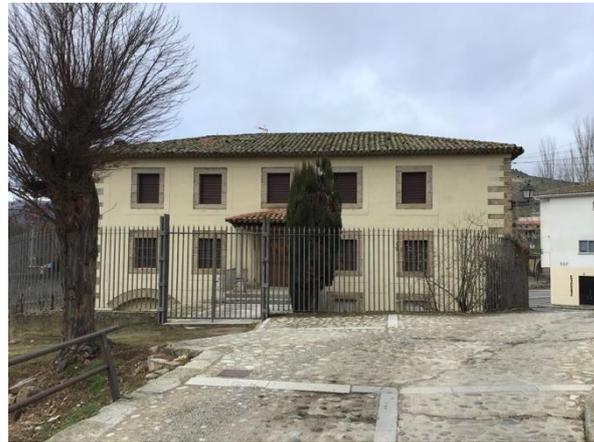
**Descripción**  
Antiguo Molino sobre la regadera de la Villa, situado frente al Postigo de la Gallareta y que ya existía en el año 1752. Muy restaurado alberga una vivienda.

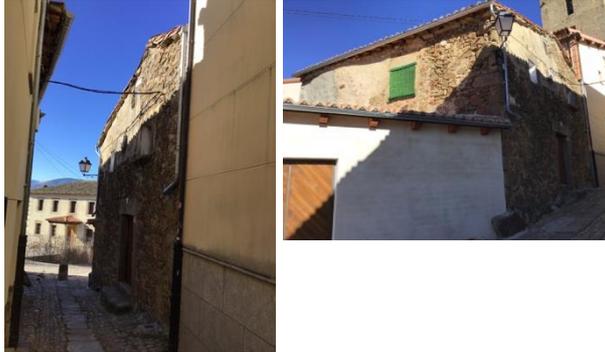
<b>Estado de Conservación</b>	Riesgo abandono
<b>Sup. Parcela</b>	75 m <sup>2</sup>
<b>Sup. Construida</b>	150 m <sup>2</sup>
<b>Fecha de construcción</b>	1940
<b>Uso actual</b>	Vivienda

**Descripción**  
 Edificio de arquitectura popular con muros de mampostería tradicional de piedra, recercados en piedra y esquinas ejecutadas con sillares. Ha perdido prácticamente todo el revestimiento de mortero de cal que cubría la fachada. En los aleros laterales se aprecia la estructura de madera de la cubierta, con canes de rollizo y entablado de tabla.

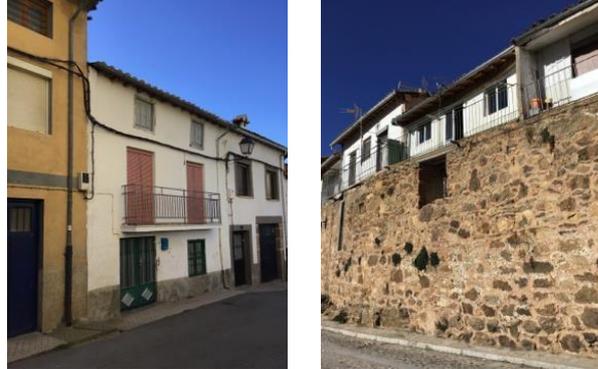
<b>Estado de Conservación</b>	Bueno
<b>Sup. Parcela</b>	126 m <sup>2</sup>
<b>Sup. Construida</b>	180 m <sup>2</sup>
<b>Fecha de construcción</b>	1900
<b>Uso actual</b>	Residencial

**Descripción**  
 Edificio de principios del S.XX, cuyo interés viene dado por la integración del edificio sobre la Muralla de la Villa, presentando un conjunto homogéneo que desde la Rivera conforma la visual de la Iglesia de la Asunción de Ntra. Sra. La fachada a Ronda de la Iglesia ha sido modificada, manteniendo su composición tradicional, incluyendo dos huecos de sobrado y balcón que une los dos huecos en planta primera. La Muralla de la Villa se constituye como fachada a la Calle Espeñuelas, en ella se abre un hueco y sobre ella la coronación queda libre de edificación adoptando una solución válida para éste y los edificios existentes en la misma línea de fachada, con la prolongación del alero de cubierta sobre la muralla y la colocación de una leve barandilla en su límite.

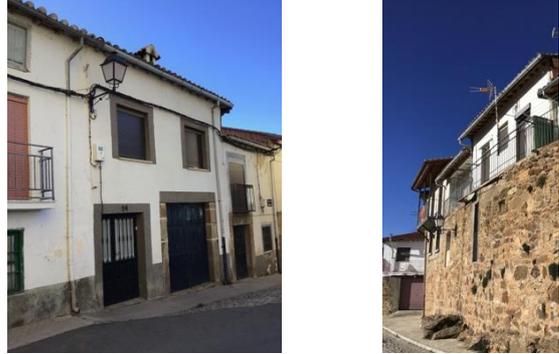
<b>Estado de Conservación</b>	Bueno
<b>Sup. Parcela</b>	132 m <sup>2</sup>
<b>Sup. Construida</b>	250 m <sup>2</sup>
<b>Fecha de construcción</b>	1900
<b>Uso actual</b>	Residencial

**Descripción**  
 Edificio de principios del S.XX, cuyo interés viene dado por la integración del edificio sobre la Muralla de la Villa, presentando un conjunto homogéneo que desde la Rivera conforma la visual de la Iglesia de la Asunción de Ntra. Sra. La fachada a Ronda de la Iglesia presenta modificaciones de los huecos en planta primera, recercado piedra en la puerta cochera con puerta de madera. La Muralla de la Villa se constituye como fachada a la Calle Espeñuelas, en ella se abre un hueco relacionado con el uso agropecuario tradicional, cubierta de madera con canchillos y tabla vistos. Sobre ella la coronación queda libre de edificación adoptando una solución válida para éste y los edificios existentes en la misma línea de fachada, con la prolongación del alero de cubierta sobre la muralla y la colocación de una leve barandilla en su límite.

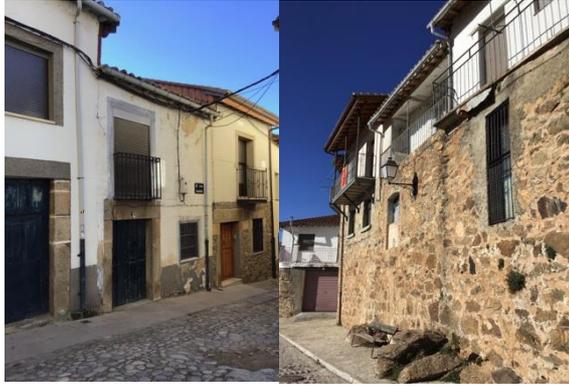
<b>Estado de Conservación</b>	Riesgo abandono
<b>Sup. Parcela</b>	95 m <sup>2</sup>
<b>Sup. Construida</b>	190 m <sup>2</sup>
<b>Fecha de construcción</b>	1917
<b>Uso actual</b>	Vivienda

**Descripción**  
Edificio de principios del S.XX, cuyo interés viene dado por su configuración de arquitectura tradicional, la integración del edificio sobre la Muralla de la Villa, presentando un conjunto homogéneo que desde la Rivera conforma la visual de la Iglesia de la Asunción de Ntra. Sra. y por su situación en la entrada a la Calle de la Gallareta. La fachada a Ronda de la Iglesia/Gallareta, se presenta una composición tradicional, recercado piedra en la puerta principal, con puerta de madera. La Muralla de la Villa se constituye como fachada a la Calle Espñuelas, en ella se abre un hueco relacionado con el uso agropecuario tradicional, cubierta de madera con canes y tabla vistos. Sobre ella la coronación queda libre de edificación, excepto en un pequeño saliente, además el revestimiento de protección está ejecutado mediante teja "a la segoviana", adoptando una solución válida para éste y los edificios existentes en la misma línea de fachada, con la prolongación del alero de cubierta sobre la muralla y la colocación de una leve barandilla en su límite.

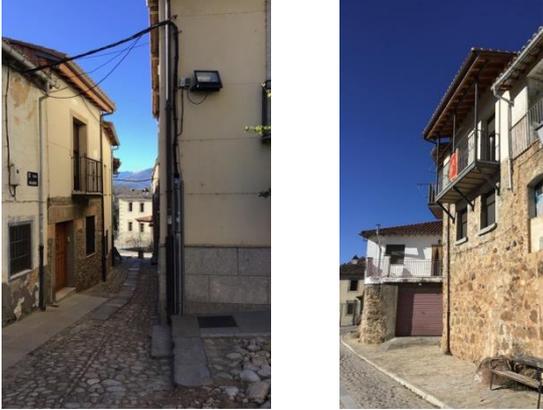
ELEMENTO	FOTOGRAFÍA
----------	------------

<b>Estado de Conservación</b>	Bueno
<b>Sup. Parcela</b>	83 m <sup>2</sup>
<b>Sup. Construida</b>	197 m <sup>2</sup>
<b>Fecha de construcción</b>	1940
<b>Uso actual</b>	Residencial

**Descripción**  
Edificio de principios del S.XX, rehabilitado en 2002, cuyo interés viene dado por su configuración de arquitectura tradicional, la integración del edificio sobre la Muralla de la Villa, presentando un conjunto homogéneo que desde la Rivera conforma la visual de la Iglesia de la Asunción de Ntra. Sra. y por su situación en la Calle de la Gallareta. En ésta, presenta una composición de huecos tradicional, con recercados de piedra originales en planta baja, aquí la mampostería se deja vista y en la planta superior se revoca. Aleros de madera balcones reinterpretando los originales. Sobre la fachada constituida por la Muralla se abren dos grandes huecos, con recercados de piedra, se ha adoptado en la coronación de la misma, la solución que tienen los edificios del final de la calle, considerando ésta menos adecuada que la de dejar libre de edificación la muralla, presentando un balcón volado con una estructura que rivaliza con la muralla. La carpintería es metálica o de PVC en color marrón oscuro y el material de las recogidas de pluviales es aluminio.

Visuales del CH, iglesia de la Asunción de Ntra. Sra. y salida hacia la Ribera. Muralla de la Villa sobre la que se apoya. Recercados y muros tradicionales de piedra. Teja en medianera.	Solución de la coronación de la Muralla mediante balcón volado. Cableado sobre fachada.
---	---

Cualquier actuación deberá incluir la consolidación de la muralla, en el tramo de su fachada. Toda intervención deberá estar encaminada a mantener los elementos protegidos y susceptibles de serlo. Se actuará eliminando los elementos no adecuados, perjudiciales o disonantes. Eliminación de elementos sobre coronación de la Muralla.

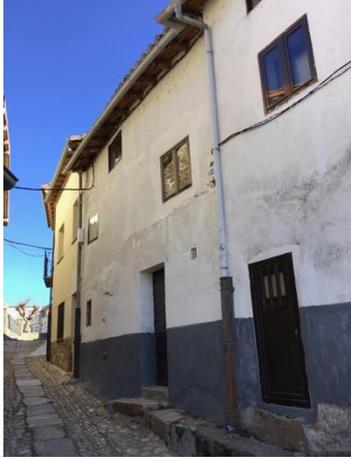
NÚCLEO	SITUACIÓN	REF. CATASTRAL	PROPIEDAD
El Barco de Ávila	C/ Gallareta 7	5504310TK8750S0001YA	Privada
ELEMENTO		FOTOGRAFÍA

<b>Estado de Conservación</b>	Bueno
<b>Sup. Parcela</b>	49 m <sup>2</sup>
<b>Sup. Construida</b>	81 m <sup>2</sup>
<b>Fecha de construcción</b>	1918
<b>Uso actual</b>	Vivienda

**Descripción**  
Edificio de principios del S.XX, cuyo interés viene dado por su configuración de arquitectura tradicional, la integración del edificio sobre la Muralla de la Villa, presentando un conjunto homogéneo que desde la Rivera conforma la visual de la Iglesia de la Asunción de Ntra. Sra. y por su situación en la Calle de la Gallareta. La fachada a Gallareta se presenta una composición tradicional de pequeños huecos con un carácter funcional. En ella se puede apreciar una ampliación o reconstrucción sobre los muros de piedra originales, presenta un zócalo en color gris y el resto enjalbegado. Teja "a la segoviana" en medianera y la muralla como fachada hacia la Rivera, con un pequeño hueco sobre la propiedad colindante.

Visuales del CH, iglesia de la Asunción de Ntra. Sra. y salida hacia la Ribera. Muralla de la Villa sobre la que se apoya. Configuración general del edificio, aleros de madera. Teja sobre medianera. Edificio que contribuye al mantenimiento de la imagen urbana tradicional del Conjunto Urbano.

Cableado sobre fachada. Recogida de pluviales en material plástico. Carpinterías disconformes.

Excepcionalmente se podrán autorizar la modificación de los huecos de planta alta para adaptarlos al uso y conforme a los criterios de composición establecidos en el PEPCH. Cualquier actuación deberá incluir la consolidación de la muralla, en el tramo de su fachada. Toda intervención deberá estar encaminada a mantener los elementos protegidos y susceptibles de serlo. Se actuará eliminando los elementos no adecuados, perjudiciales o disonantes.

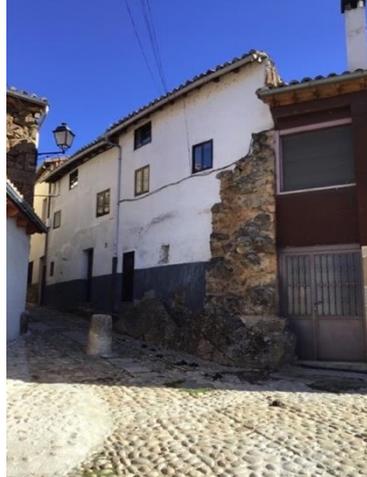
<b>NÚCLEO</b>	<b>SITUACIÓN</b>	<b>REF. CATASTRAL</b>	<b>PROPIEDAD</b>
El Barco de Ávila	C/ Gallareta 8	5504311TK8750S0001GA	Privada
<b>ELEMENTO</b>		<b>FOTOGRAFÍA</b>

<b>Estado de Conservación</b>	Bueno
<b>Sup. Parcela</b>	29 m <sup>2</sup>
<b>Sup. Construida</b>	120 m <sup>2</sup>
<b>Fecha de construcción</b>	1915
<b>Uso actual</b>	Vivienda

**Descripción**  
Edificio de principios del S.XX, cuyo interés viene dado por su configuración de arquitectura tradicional, la integración del edificio sobre la Muralla de la Villa, presentando un conjunto homogéneo que desde la Rivera conforma la visual de la Iglesia de la Asunción de Ntra. Sra. y por su situación en la zona interior del portillo de la Gallareta. La fachada a Ronda de la Iglesia se presenta una composición tradicional de pequeños huecos con un carácter funcional. En ella se puede apreciar una ampliación o reconstrucción sobre los muros de piedra originales, presenta un zócalo en color gris y el resto enjalbegado. Teja "a la segoviana" en medianera y la muralla como medianera con la colindante hacia la Rivera.

Visuales del CH, iglesia de la Asunción de Ntra. Sra. y salida hacia la Ribera. Muralla de la Villa como límite interior. Configuración general del edificio, aleros de madera. Teja sobre medianera. Edificio que contribuye al mantenimiento de la imagen urbana tradicional del Conjunto Urbano.

Cableado sobre fachada. Recogida de pluviales en material plástico.

Excepcionalmente se podrán autorizar la modificación de los huecos de planta alta para adaptarlos al uso y conforme a los criterios de composición establecidos en el PEPCH. Cualquier actuación deberá incluir la consolidación de la muralla, en el tramo de su fachada. Toda intervención deberá estar encaminada a mantener los elementos protegidos y susceptibles de serlo. Se actuará eliminando los elementos no adecuados, perjudiciales o disonantes.

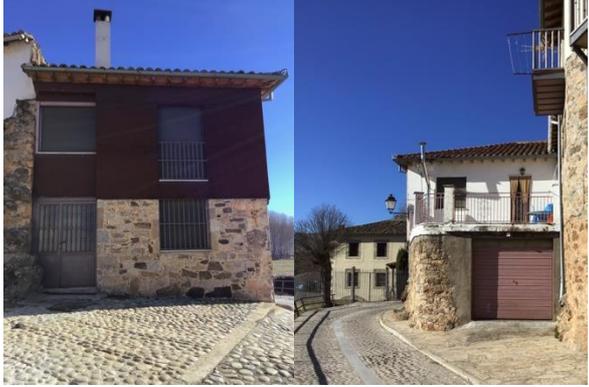
<b>ELEMENTO</b>	<b>FOTOGRAFÍA</b>
<b>Estado de Conservación</b> Bueno <b>Sup. Parcela</b> 69 m <sup>2</sup> <b>Sup. Construida</b> 121 m <sup>2</sup> <b>Fecha de construcción</b> 1996 <b>Uso actual</b> Residencial <b>Descripción</b> Edificio de principios del S.XX, completamente rehabilitado en 1996, cuyo interés viene dado por su configuración de arquitectura tradicional, la integración del edificio sobre la Muralla de la Villa, presentando un conjunto homogéneo que desde la Rivera conforma la visual de la Iglesia de la Asunción de Ntra. Sra. y por su situación en la zona exterior del portillo de la Gallareta. Su planta baja presenta mampostería de piedra vista y la planta primera se reviste hacia la Rivera con teja, y la más próxima a los vestigios de la muralla, con acero corten. Dispone de una terraza sobre la planta baja en la zona del garaje, con una puerta metálica, cuyo cierre desentona del ambiente general.

<b>RH.</b> Se aplica a los edificios que, por su implantación, presencia de elementos de interés o cualquier otro aspecto, contribuyen a la calidad urbana del Conjunto Histórico, debiendo ser conservado dentro del ámbito afectado. <ol style="list-style-type: none"> <li>Restauración de muros exteriores de mampostería y su revestimiento.</li> <li>Rehabilitación interior hasta la renovación total, excepto elementos estructurales de valor (art. 73. Normas de Protección).</li> <li>Conservación.</li> <li>Reestructuración en la terraza y cierre de la misma, sin modificación de volumen.</li> </ol>

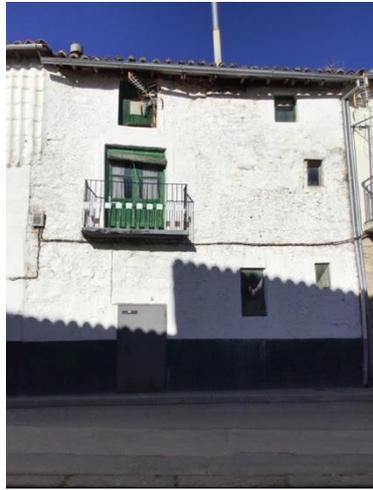
<b>ELEMENTO</b>	<b>FOTOGRAFÍA</b>
-----------------	-------------------

<b>Estado de Conservación</b>	Bueno
<b>Sup. Parcela</b>	39 m <sup>2</sup>
<b>Sup. Construida</b>	68 m <sup>2</sup>
<b>Fecha de construcción</b>	1910
<b>Uso actual</b>	Vivienda

Edificio ejemplo de arquitectura popular, con orígenes en el S.XIX, presenta elementos muy interesantes de la arquitectura popular barcense, como la composición irregular de huecos, el balcón tradicional, carpintería de madera, la cubierta de madera con canecillos y tabla vistos o los muros de piedra, revestidos en fachada con un leve mortero enjalbegado, forma parte de un conjunto de viviendas con similares características en la misma manzana que ofrece un frente de fachada homogéneo y compacto, que mantiene el carácter y valores del Conjunto Histórico. La fachada presenta un zócalo pintado en color verde oscuro, acompañando al color de las carpinterías, en ellas podemos distinguir dos tipos de hueco de sobrado y el oscurecimiento del hueco balconero se realiza mediante la tradicional persiana de madera enrollable por el exterior. La rejería de este balcón es original e incluso presenta, con mayor o menor acierto una ornamentación añadida que individualiza al propietario.

**RH.** Se aplica a los edificios que, por su implantación, presencia de elementos de interés o cualquier otro aspecto, contribuyen a la calidad urbana del Conjunto Histórico, debiendo ser conservado dentro del ámbito afectado.

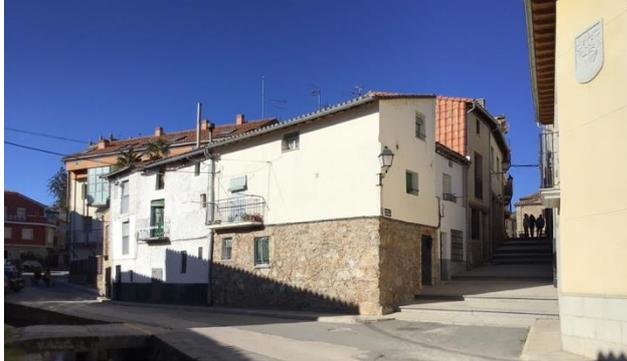
**Descripción**  
 Edificio en esquina, ejemplo de arquitectura popular, con orígenes en el S.XIX, presenta elementos muy interesantes de la arquitectura popular barcense, como la composición irregular de huecos, el balcón tradicional, la cubierta de madera con canecillos de aliso y tabla vistos o los muros de piedra, revestidos en la planta alta con mortero y tras la rehabilitación, con la mampostería vista en planta baja, forma parte de un conjunto de viviendas con similares características en la misma manzana que ofrece un frente de fachada homogéneo y compacto, que mantiene el carácter y valores del Conjunto Histórico. Su rehabilitación ha pretendido mantener la imagen del conjunto y, salvo determinados elementos, se considera acertada.

**RH.** Se aplica a los edificios que, por su implantación, presencia de elementos de interés o cualquier otro aspecto, contribuyen a la calidad urbana del Conjunto Histórico, debiendo ser conservado dentro del ámbito afectado.

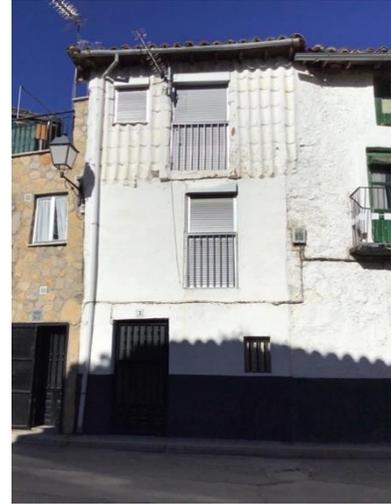
<b>NÚCLEO</b>	<b>SITUACIÓN</b>	<b>REF. CATASTRAL</b>	<b>PROPIEDAD</b>
El Barco de Ávila	C/ Regadera 3	5505712TK8750N0001XE	Privada
<b>ELEMENTO</b>		<b>FOTOGRAFÍA</b>

**Estado de Conservación** Bueno

**Descripción**  
Edificio ejemplo de arquitectura popular, con orígenes en el S.XIX, presenta elementos muy interesantes de la arquitectura popular barcense, como la teja en fachada y medianera orientada al hostigo, la composición irregular de huecos, la cubierta de madera con canecillos y tabla vistos o los muros de piedra, forma parte de un conjunto de viviendas con similares características en la misma manzana que ofrece un frente de fachada homogéneo y compacto, que mantiene el carácter y valores del Conjunto Histórico. El revestido de la planta baja ha sido sustituido por un enfoscado y pintado en color blanco, con un zócalo en color gris, presentando en planta alta la tradicional teja "a la segoviana" enjalbegada.

<b>ELEMENTOS SINGULARES A PROTEGER</b>	<b>IMPACTOS NEGATIVOS A ELIMINAR</b>
Configuración general del edificio. Composición de huecos en fachada. Teja en fachada y medianeras. Aleros de madera. Muros de piedra.	Cableado en fachada. Persianas y cajoneras exteriores y en color inapropiado. Carpinterías metálicas. Rejerías discordantes. Antena en fachada. Bajante de pluviales en material plástico.

Edificio que contribuye al mantenimiento de la imagen urbana tradicional del Conjunto Urbano. Se mantendrá la configuración general de la fachada, cubierta, huecos y demás elementos de la envolvente del edificio. Las actuaciones sobre el edificio deberán estar encaminadas al mantenimiento o recuperación de su carácter tradicional con especial atención a los valores que presenta el edificio respecto al Conjunto Histórico. Manteniendo los elementos de interés, protegidos o susceptibles de serlo, y eliminando los elementos perjudiciales o disonantes

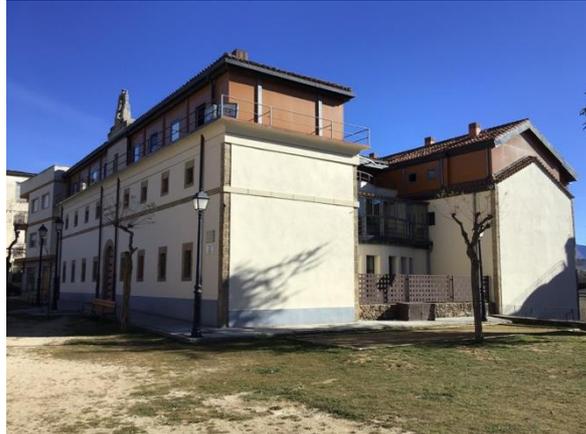
<b>Estado de Conservación</b>	Bueno
<b>Sup. Parcela</b>	641 m <sup>2</sup>
<b>Sup. Construida</b>	1.883 m <sup>2</sup>
<b>Fecha de construcción</b>	S. XVIII-XIX
<b>Uso actual</b>	Asistencial. Residencia comunitaria

**Descripción**  
Edificio de Arquitectura Civil de los siglos XVIII y XIX con dos pabellones y patio entre ambos. La fachada a la Plaza presenta huecos adintelados (en la parte antigua) y portada con decoración de campanario barroca. Ocupa el solar de otro hospital anterior. El Patronato al que pertenecía era uno de los mas antiguos a nivel local. Se ha rehabilitó de forma integral a finales del S.XX, elevando una planta la construcción. Actualmente su uso es el de residencia de personas mayores.

Configuración general del edificio. Envolvente, fachadas, estructura.

Cableado en fachada. Carpinterías metálicas y en color de aluminio natural. Antena sobre barandilla del balcón. Salida de humos en fachada.

Edificio que contribuye al mantenimiento de la imagen urbana tradicional del Conjunto Urbano. Las actuaciones sobre el edificio deberán estar encaminadas al mantenimiento o recuperación de su carácter tradicional con especial atención a los valores que presenta el edificio respecto al Conjunto Histórico. Manteniendo los elementos de interés, protegidos o susceptibles de serlo, y eliminando los elementos perjudiciales o disonantes.

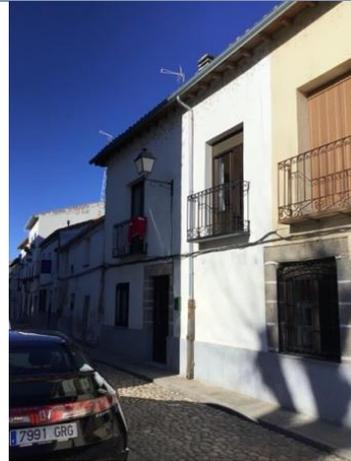
**Estado de Conservación**  
**Sup. Parcela** 194 m<sup>2</sup>  
**Sup. Construida** 349 m<sup>2</sup>

**Descripción**  
 Edificio del S.XVIII, reformado, forma parte del conjunto urbano de la Plaza de la Iglesia, llegando su parcela hasta la Calle del Puente, donde presenta un muro como fachada. Arquitectura tradicional, con fachada de piedra revestida con mortero y enjalbegada, puerta de acceso con jambas y dintel en piedra, en él se puede ver la datación, balcones tradicionales en planta alta, cubierta de madera con canchillos y tabla vistos. Muro ciego en su fachada a la Calle del Puente. Este edificio se entremezcla en planta y sección con el colindante.

La protección se limita a la construcción original, con eliminación de añadidos extemporáneos. Configuración general de la fachada, muros y elementos de piedra. Teja en medianera. Balcones tradicionales. Aleros madera.

Cableado sobre fachada. Carpinterías metálicas y persianas exteriores.

Se mantendrá la configuración general de la fachada, cubierta, huecos y demás elementos de la envolvente del edificio. Se recomienda la eliminación del mortero de cemento en el muro de la Calle del Puente y la reposición y reparación de los morteros tradicionales. Las actuaciones sobre el edificio deberán estar encaminadas al mantenimiento o recuperación de su carácter tradicional con especial atención a los valores que presenta el edificio respecto al Conjunto Histórico. Manteniendo los elementos de interés, protegidos o susceptibles de serlo, y eliminando los elementos perjudiciales o disonantes.

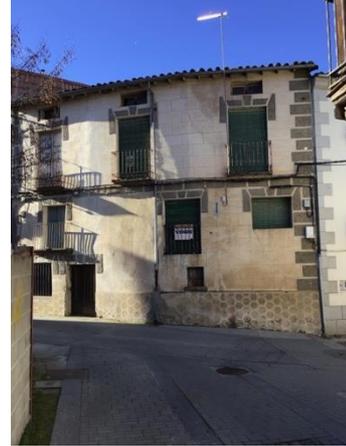
<b>Estado de Conservación</b>	Abandono
<b>Sup. Parcela</b>	108 m <sup>2</sup>
<b>Sup. Construida</b>	103 m <sup>2</sup>
<b>Fecha de construcción</b>	1900
<b>Uso actual</b>	Residencial

**Descripción**  
Edificio de finales del S.XIX o principios del S.XX, con una muy interesante configuración de fachada, donde se puede apreciar la importancia del piso noble, dotado de mayor altura, frente a las plantas bajas, también muestra en su fachada el sobrado mediante tres huecos horizontales. Se aprecia la misma gradación en las rejerías de los balcones. Fachada revocada con mortero de cal en color claro y esgrafiado, en color oscuro, simulando sillares en medianeras, dinteles y paso de forjado principal. Presenta vierteaguas de piedra en el suelo del balcón de la planta primera y en el alfeizar de una pequeña ventana de la planta baja, el resto de ventanas dejan el alfeizar desnudo. También se dispone de un zócalo, con representación de una malla hexagonal.

Precisa una intervención urgente de consolidación, existiendo múltiples síntomas de lesiones estructurales. Las actuaciones sobre el edificio deberán estar encaminadas a su consolidación en el Conjunto Histórico. Manteniendo los elementos de interés, protegidos o susceptibles de serlo, y eliminando los elementos perjudiciales o disonantes.

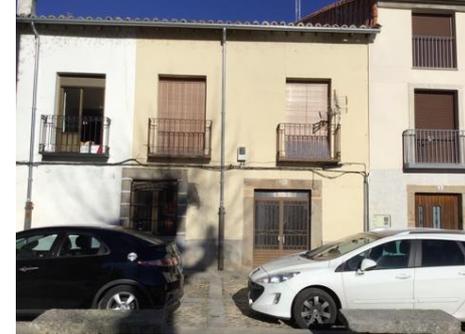
<b>Estado de Conservación</b>	Bueno
<b>Sup. Parcela</b>	488 m <sup>2</sup>
<b>Sup. Construida</b>	333 m <sup>2</sup>
<b>Fecha de construcción</b>	1940 (origen S.XVIII)
<b>Uso actual</b>	Residencial

**Descripción**  
Edificio del S.XVIII, reformado, forma parte del conjunto urbano de la Plaza de la Iglesia, llegando su parcela hasta la Calle del Puente, donde presenta un muro como fachada. Arquitectura tradicional, con fachada de piedra revestida con mortero y revocada, puerta de acceso con jambas y dintel en piedra, balcones tradicionales en planta alta, cubierta de madera con canecillos y tabla vistos. Muro ciego en su fachada a la Calle del Puente. Este edificio se entremezcla en planta y sección con el colindante.

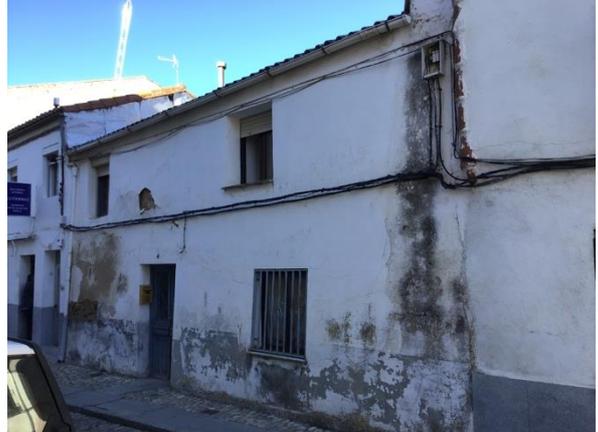
Abandono  
285 m<sup>2</sup>  
205 m<sup>2</sup>  
1930 (origen S.XVIII)  
Residencial  
Edificio reformado en los años '30 del siglo pasado, su mayor interés viene dado por su ubicación en el conjunto urbano de la Ronda de la Iglesia. Estructura de muros de mampostería de piedra, revocados como mortero de cal y enjalbegado.

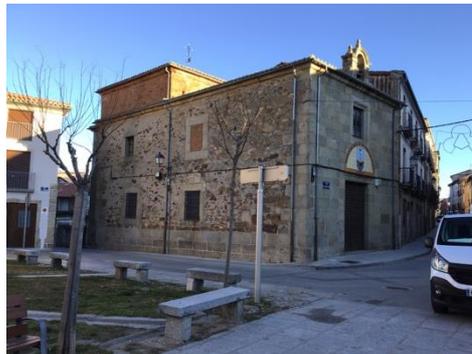
**Descripción**  
 Iglesia construida en los siglos XVII y XVIII sobre la Casa Natal de San Pedro del Barco. Una nave con bóveda de cañón y cabecera con cúpula sobre pechinas y pilastras rectangulares dóricas. Restaurada en 1941. Estilo mas relevante: Barroco. Otro: Neoclásico.

Configuración general del edificio.	Cableado sobre fachada. Pérdida de revoco en fachada lateral.
-------------------------------------	---

Se protege integralmente la iglesia, cualquier actuación deberá tener en cuenta esta protección. Las actuaciones deberán estar encaminadas al mantenimiento del edificio en el conjunto histórico, respetando el carácter tradicional y los valores que sirvieran de motivación para su declaración como BIC. Manteniendo los elementos de interés, protegidos o susceptibles de serlo, y eliminando los elementos, no adecuados, perjudiciales o disonantes. Deben realizarse tareas de control arqueológico durante la fase de movimientos de tierras de las obras que se ejecuten en las parcelas con fachada Plaza de las Acacias. Estas tareas de control, que tienen carácter preventivo y se plantean en lugares en los que no se sabe con seguridad si van a documentarse restos arqueológicos, consisten en la observación directa de las remociones de tierra por parte de un técnico arqueólogo.

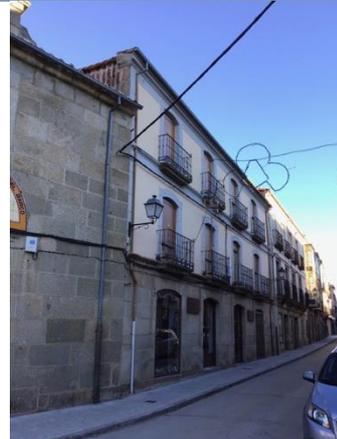
**Descripción**  
 Edificio de arquitectura de principios del S.XX, con fachada de sillería en planta baja, huecos formados con sillares y arco escarzano, en las plantas altas se simulan con el revoco en relieve. Quedan marcadas las líneas de forjado por molduras que se alinean con las plataformas de piedra molduradas, en voladizo, de los balcones. Edificio que, junto con los otros que se mantienen en la misma calle, presenta una composición ortodoxa y una estructuración de usos clara, donde el comercial de planta baja convive con el residencial, son muestra de la pujanza de la localidad en la época de su construcción. Su interés para el Conjunto Histórico, además de por los elementos morfológicos que lo componen, viene determinado por la lectura temporal que proporcionan en la evolución más reciente de El Barco, a través del recorrido entre el Castillo de Valdecorneja y la Iglesia de la Asunción de Ntra. Señora.

Configuración general de la fachada, en especial su composición y elementos. Carpintería de madera. Teja en medianera.

Cableado sobre fachada. Antena en balcón. Persianas en aluminio o PVC. Carpintería en plantas superiores en aluminio bronce. Cierre de fuelle. Placas sobre fachadas traseras.

Las actuaciones deberán estar encaminadas al mantenimiento del edificio en el conjunto histórico, respetando el carácter tradicional y los valores que sirvieron de motivación para su declaración como BIC. Manteniendo los elementos de interés, protegidos o susceptibles de serlo, y eliminando los elementos, no adecuados, perjudiciales o disonantes. Se eliminarán las carpinterías metálicas y se unificará la solución de carpinterías para toda la fachada.

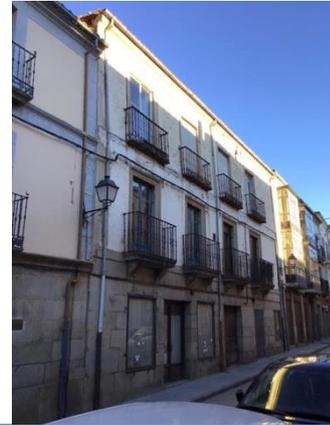
**Descripción**  
Edificio de arquitectura de principios del S.XX, con fachada de sillería en planta baja y huecos adintelados. En planta primera los huecos son balcones recercados con piedra moldurada, al igual que las plataformas en voladizo, sustentadas por ménsulas estriadas. En la planta alta se repite la misma configuración, ahora con recercados que simulan la piedra y ligeros vuelos de estructura metálica y baldosa. Las plantas superiores se encuentran revocadas a la cal. Edificio que, junto con los otros que se mantienen en la misma calle, presenta una composición ortodoxa y una estructuración de usos clara, donde el comercial de planta baja convive con el residencial, son muestra de la pujanza de la localidad en la época de su construcción. Su interés para el Conjunto Histórico, además de por los elementos morfológicos que lo componen, viene determinado por la lectura temporal que proporcionan en la evolución más reciente de El Barco, a través del recorrido entre el Castillo de Valdecorneja y la Iglesia de la Asunción de Ntra. Señora.

ELEMENTOS SINGULARES A PROTEGER	IMPACTOS NEGATIVOS A ELIMINAR
Configuración general de la fachada, en especial su composición y elementos. Carpinterías de madera. Rejerías. Puerta de acceso al edificio.	Cableado sobre fachada. Carpinterías de aluminio/PVC. Persianas de en aluminio o PVC. Antena en balcón. Cierre de fuelle. Ornato, estado del revoco en plantas superiores. Placas sobre fachadas traseras.

Se considera urgente la consolidación y reparación del revoco en plantas superiores. Se requiere el mantenimiento y consolidación de los elementos de interés que presenta la edificación. Las actuaciones deberán estar encaminadas al mantenimiento del edificio en el conjunto histórico, respetando el carácter tradicional y los valores que sirvieron de motivación para su declaración como BIC. Manteniendo los elementos de interés, protegidos o susceptibles de serlo, y eliminando los elementos, no adecuados, perjudiciales o disonantes. Se eliminarán las carpinterías metálicas y se unificará la solución de carpinterías para toda la fachada.

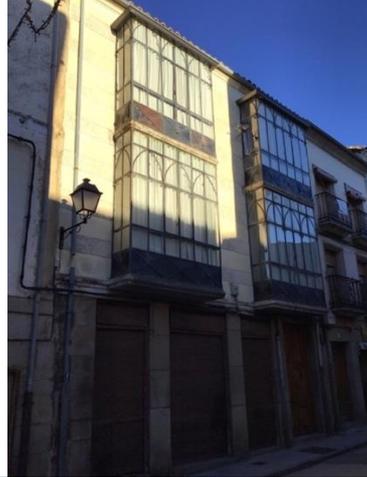
**Descripción**  
Edificio de arquitectura de principios del S.XX, con grandes huecos adintelados verticales en planta baja alternando con sillares que sustentan la fachada, cuyas plantas altas presentan un revoco en bandas horizontales y grandes miradores acristalados verticales que ocupan las dos plantas superiores. Edificio que, junto con los otros que se mantienen en la misma calle, presenta una composición ortodoxa y una estructuración de usos clara, donde el comercial de planta baja convive con el residencial, son muestra de la pujanza de la localidad en la época de su construcción. Su interés para el Conjunto Histórico, además de por los elementos morfológicos que lo componen, viene determinado por la lectura temporal que proporcionan en la evolución más reciente de El Barco, a través del recorrido entre el Castillo de Valdecojeja y la Iglesia de la Asunción de Ntra. Señora.

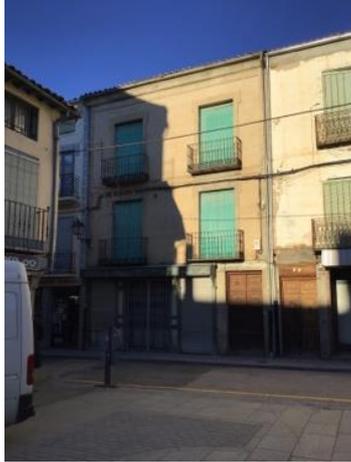
ELEMENTO	FOTOGRAFÍA
<b>Estado de Conservación</b> <b>Sup. Parcela</b> <b>Sup. Construida</b> <b>Fecha de construcción</b> <b>Uso actual</b> <b>Descripción</b> Edificio de arquitectura de principios del S.XX, con grandes huecos adintelados verticales en planta baja con grandes sillares que rodean la puerta de acceso al edificio, el resto de la fachada en plana baja, que se corresponde con el local comercial se decora con un superpuesto de madera, interesante como las de los edificios cercanos. Sobre esta estructura, el resto de la fachada aparece revocada, simulando sillares en los paños y recercados en los huecos balconeros, estos balcones se ejecutan con estructura metálica y baldosa. La edificación principal ofrece su fachada a la Calle Mayor, mientras que en la Calle del Horno la construcción tiene un carácter de servicio, que pese a disponer de grandes sillares en la planta baja, con una puerta chochera muy interesante, se construye y reconstruye con materiales más humildes, siguiendo los usos y modos tradicionales, cubierta de madera con alero de tablero y canes, muros medianeros de entramado de madera y adobe, con reposición de ladrillos macizos, posiblemente tras la desaparición del edificio colindante. Entre ambas construcciones un patio central ocupa la parcela y en el que se puede ver sobre la fachada de la construcción principal el revestimiento de teja sobre fachada.

ELEMENTOS SINGULARES A PROTEGER	IMPACTOS NEGATIVOS A ELIMINAR
La protección se limita a la construcción original, con eliminación de añadidos extemporáneos. Configuración general de las fachadas (principal, patio y secundaria) en especial su composición, elementos y cierres metálicos, decoración en madera superpuesta en local comercial, Revoco en plantas superiores, carpinterías de madera. Puerta de acceso al edificio principal y secundario. Rejerías.	Cableado sobre fachada. Antena en balcón. Ornato en fachada secundaria con revestimiento abofado y madera expuesta al deterioro.

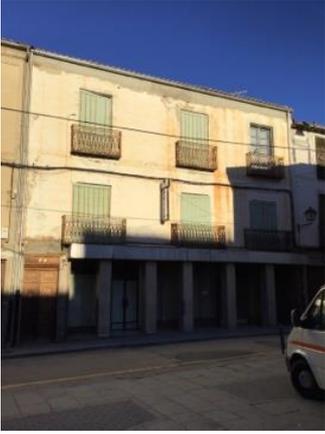
**Descripción**  
Edificio construido en el primer cuarto del siglo XX, sobre la parcela se sitúa la edificación principal con fachada a la Calle Mayor, habiendo desaparecido la construcción con fachada a la Calle del Horno, es aquí donde se puede apreciar la existencia de vestigios de muros anteriores de mampuestos. La fachada principal se encuentra muy modificada en su planta baja, ocupada por un local comercial en desuso, donde se sustituyó la composición anterior por una asoportada en la que los elementos verticales y la zona superior se reviste con chapa metálica, apareciendo unos huecos acristalados que ocupan la práctica totalidad de la fachada. Mantiene la puerta de acceso al edificio, en madera labrada. Se puede apreciar que el resto de la fachada se ejecuta con ladrillo de tejar revestido con mortero de cal, marcando los huecos de forjado, habiéndose realizado en su coronación reparaciones con mortero de cemento gris, de igual modo sucede sobre la puerta de acceso principal. La composición de las plantas altas se configura mediante huecos balconeros con rejería, mientras en la fachada al patio central de parcela se puede ver la tradicional teja en fachada. En la Calle del Horno ofrece un vallado de muro con una puerta metálica y cargadero visto de hormigón sobre ella.

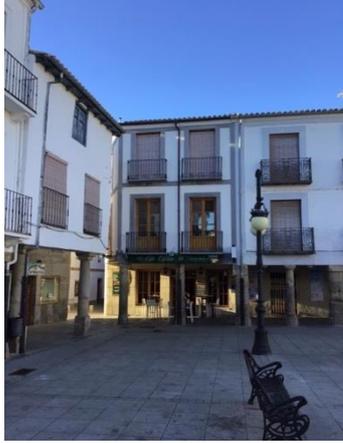
<b>DN-CT</b>	<b>Mz.8</b>	<b>FICHA DEL CATÁLOGO</b>	<b>8.1</b>
	<b>01</b>	<b>ESTABLECIMIENTOS PÚBLICOS - RESTAURACIÓN</b>	
			<b>Ficha 9. Catálogo NUM.</b>

<b>Estado de Conservación</b>	Bueno
<b>Sup. Parcela</b>	276 m <sup>2</sup>
<b>Sup. Construida</b>	681 m <sup>2</sup>
<b>Fecha de construcción</b>	1910
<b>Uso actual</b>	Hostelería

**Descripción**  
Edificio datado en las primeras décadas del S.XX, con orígenes anteriores, forma parte del conjunto de la Plaza de España, dispone de un soportal con estructura porticada hacia la plaza, se han realizado reformas recientemente, destacando el revestimiento a la cal de las fachadas

**IMPACTOS NEGATIVOS A ELIMINAR:** Banderolas publicitarias. Rótulo y cartelería. Rejillas en fachada a C. de la Pasión inadecuadas.

Las actuaciones sobre el edificio deberán estar encaminadas al mantenimiento o recuperación de su carácter tradicional con especial atención a los valores que presenta el edificio respecto al Conjunto Histórico. Manteniendo los elementos de interés, protegidos o susceptibles de serlo, y eliminando los elementos, no adecuados, perjudiciales o disonantes. Adaptación de los rótulos y banderolas, para su integración en el Conjunto de la Plaza de España.

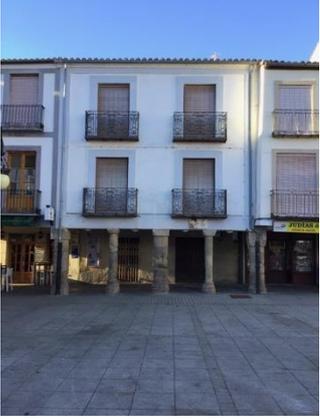
<b>DN-CT</b>	<b>Mz.8 02</b>	<b>FICHA DEL CATÁLOGO</b> VIENDA PARTICULAR	<b>8.2</b>
<b>Ficha 9. Catálogo NUM.</b>

ELEMENTO	FOTOGRAFÍA
<p><b>Estado de Conservación</b></p> <p><b>Sup. Parcela</b> 191 m<sup>2</sup></p> <p><b>Sup. Construida</b> 432 m<sup>2</sup></p> <p><b>Fecha de construcción</b> 1910</p> <p><b>Uso actual</b> Vivienda. Establecimientos Restauración.</p> <p><b>Descripción</b> Edificio datado en las primeras décadas del S.XX, con orígenes anteriores, forma parte del conjunto de la Plaza de España, dispone de un soportal con estructura porticada hacia la plaza. Reformado recientemente</p>

ELEMENTOS SINGULARES A PROTEGER	IMPACTOS NEGATIVOS A ELIMINAR
Conjunto Urbano de la Plaza de España. Edificio que contribuye al mantenimiento de la imagen urbana tradicional del Conjunto Urbano. Configuración general del edificio, con especial atención a su fachada y soportal. Elementos de piedra.	Banderolas publicitarias. Rótulo y cartelería. Cierre metálico. Carpinterías inadecuadas. Cableado aéreo.

Las actuaciones sobre el edificio deberán estar encaminadas al mantenimiento o recuperación de su carácter tradicional con especial atención a los valores que presenta el edificio respecto al Conjunto Histórico. Manteniendo los elementos de interés, protegidos o susceptibles de serlo, y eliminando los elementos, no adecuados, perjudiciales o disonantes. Adaptación de los rótulos y banderolas, para su integración en el Conjunto de la Plaza de España.

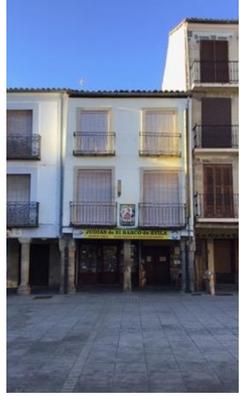
<b>DN-CT</b>	<b>Mz.8</b> <b>03</b>	<b>FICHA DEL CATÁLOGO</b> <b>VIVIENDA PARTICULAR. COMERCIAL</b> <b>ALIMENTACIÓN.</b>	<b>8.3</b>
			<b>Ficha 9. Catálogo NUM.</b>

<b>Estado de Conservación</b>	Bueno
<b>Sup. Parcela</b>	100 m <sup>2</sup>
<b>Sup. Construida</b>	253 m <sup>2</sup>
<b>Fecha de construcción</b>	1910
<b>Uso actual</b>	Vivienda. Comercial alimentación.

**Descripción**  
Edificio datado en las primeras décadas del S.XX, con orígenes anteriores, forma parte del conjunto de la Plaza de España, dispone de un soportal con estructura porticada hacia la plaza.

<p>Conjunto Urbano de la Plaza de España. Edificio que contribuye al mantenimiento de la imagen urbana tradicional del Conjunto Urbano. Configuración general del edificio, con especial atención a su fachada y soportal. Elementos de piedra.</p>	<p>Rótulo y cartelería. Cierre metálico. Cableado aéreo.</p>
---	--

Las actuaciones sobre el edificio deberán estar encaminadas al mantenimiento o recuperación de su carácter tradicional con especial atención a los valores que presenta el edificio respecto al Conjunto Histórico. Manteniendo los elementos de interés, protegidos o susceptibles de serlo, y eliminando los elementos, no adecuados, perjudiciales o disonantes. Recuperación de la composición de fachada tradicional en planta baja y adaptación de los rótulos para integrarlos en el Conjunto de la Plaza de España.

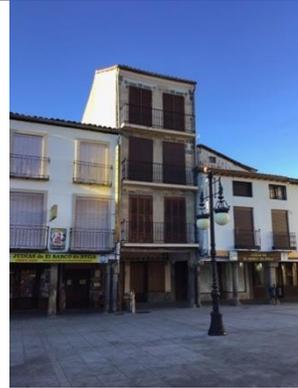
**Estado de Conservación**  
 Bueno  
**Sup. Parcela** 41 m<sup>2</sup>  
**Sup. Construida** 100 m<sup>2</sup>  
**Fecha de construcción** 1910  
**Uso actual** Vivienda. Comercial.

**Descripción**  
 Edificio datado en las primeras décadas del S.XX, con orígenes anteriores, forma parte del conjunto de la Plaza de España, dispone de un soportal con estructura porticada hacia la plaza. A lo largo del tiempo ha elevado su altura en una planta y perdido sus balcones originales, con toda seguridad.

- Restauración de muros exteriores de fachada.
- Rehabilitación interior hasta la renovación total, excepto elementos de valor (art. 73. Normas de Protección).
- Conservación del aspecto exterior.
- Reestructuración de cubierta. Sin modificación de volumen. Reestructuración de fachada con recuperación de los balcones adecuados a la tipología de la localidad.

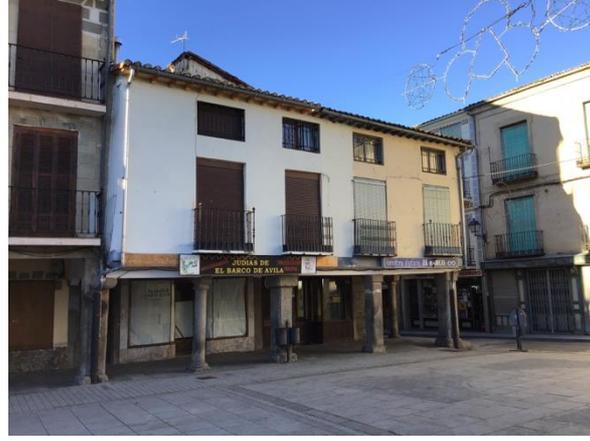
<b>DN-CT</b>	<b>Mz.8 05</b>	<b>FICHA DEL CATÁLOGO VIVIENDAS PARTICULARES</b>	<b>8.5</b>
			<b>Ficha 9. Catálogo NUM.</b>

**Descripción**  
Edificio de arquitectura tradicional, con orígenes en el S.XVIII, y recuperación de elementos anteriores, mantiene una estructura y composición que se integra adecuadamente en el Conjunto Histórico. Las reformas acometidas han sustituido las carpinterías tradicionales por otras contemporáneas, no respetuosas con el patrimonio cultural, al igual que sucede con el tratamiento de la planta baja.

**RH.** Se aplica a los edificios con valores arquitectónicos en su diseño y composición dignos de ser conservados en su conjunto, con las reformas convenientes.

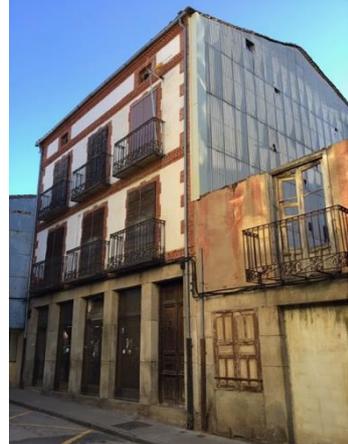
**DN-CT** **Mz.8** **FICHA DEL CATÁLOGO** **8.6**  
**06** **VIVIENDA PARTICULAR**

<b>Estado de Conservación</b>	Riesgo abandono
<b>Sup. Parcela</b>	86 m <sup>2</sup>
<b>Sup. Construida</b>	228 m <sup>2</sup>
<b>Fecha de construcción</b>	1980
<b>Uso actual</b>	Vivienda. Comercial.

**Descripción**  
Edificio datado en la segunda mitad del S.XX, su interés viene determinado por la posibilidad que ofrece de realizar una lectura de la evolución constructiva del Conjunto Histórico en los tiempos más recientes. Presenta grandes huecos verticales en planta baja, y una composición simétrica respecto al eje central en todo el edificio que es rematado con huecos de sobrado, reinterpretando la arquitectura tradicional con materiales propios de su época.

**RH.** Se aplica sobre edificios, construcciones, sus vestigios o elementos integrantes de sus fachadas, cuyo valor reconocido por su contribución a configurar la imagen urbana, reside en la composición general de la fachada o en la subsistencia de sus elementos.

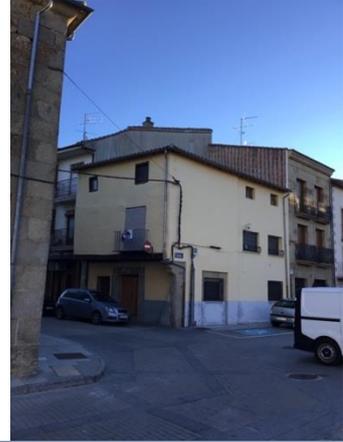
Estado de Conservación	Bueno
Sup. Parcela	63 m <sup>2</sup>
Sup. Construida	224 m <sup>2</sup>
Fecha de construcción	1910
Uso actual	Vivienda. Comercial.

**Descripción**  
 Edificio de arquitectura tradicional, con orígenes en el S.XVIII, y recuperación de elementos anteriores, mantiene una estructura y composición que se integra adecuadamente en el Conjunto Histórico. Con fuertes recercados y voladizo en la fachada a la Calle San Pedro del Barco, sobre grandes canes de madera y apoyado en su final en un mensulón, cuyo apoyo remata la esquina de esta planta baja.

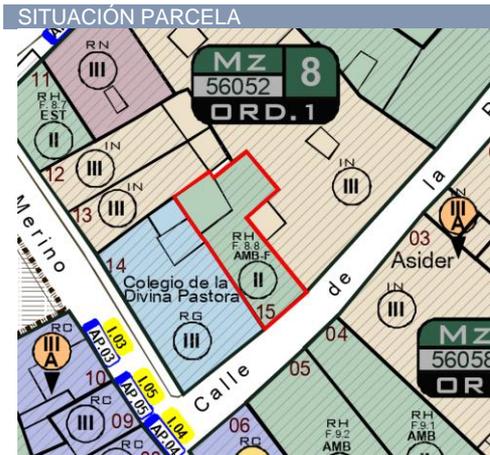
**DN-CT**      **Mz.8**      **FICHA DEL CATÁLOGO**      **8.8**  
**15**      **VIVIENDA PARTICULAR**

**Descripción**  
 Edificio de arquitectura tradicional datado en el S.XIX, con orígenes anteriores, presenta una sencilla fachada con mampostería (a la que se le ha despojado de su revestimiento) y recercados de piedra en planta baja, y muros reformados en su planta superior, donde aparece el balcón tradicional.

Edificio que contribuye al mantenimiento de la imagen urbana tradicional del Conjunto Urbano. Configuración general del edificio, con especial atención a su fachada y soportal. Elementos de piedra.

Armarios de servicios vistos sobre fachada. Carpintería en planta alta disonante.

Se recomienda la aplicación de revoco a la cal en la fachada de planta baja. Las actuaciones sobre el edificio deberán estar encaminadas al mantenimiento o recuperación de su carácter tradicional con especial atención a los valores que presenta el edificio respecto al Conjunto Histórico. Manteniendo los elementos de interés, protegidos o susceptibles de serlo, y eliminando los elementos, no adecuados, perjudiciales o disonantes. Se recomienda el revoco de la planta baja, sobre la mampostería vista.
