Título: Diligencias de aprobación del PEPCH

Asunto: Plan Especial de Protección del Conjunto Histórico de El Barco de Ávila

PEPCH DEL CONJUNTO HISTÓRICO DE LA VILLA DE EL BARCO DE ÁVILA

**INTERVENCIONES
COMPLEMENTARIAS**

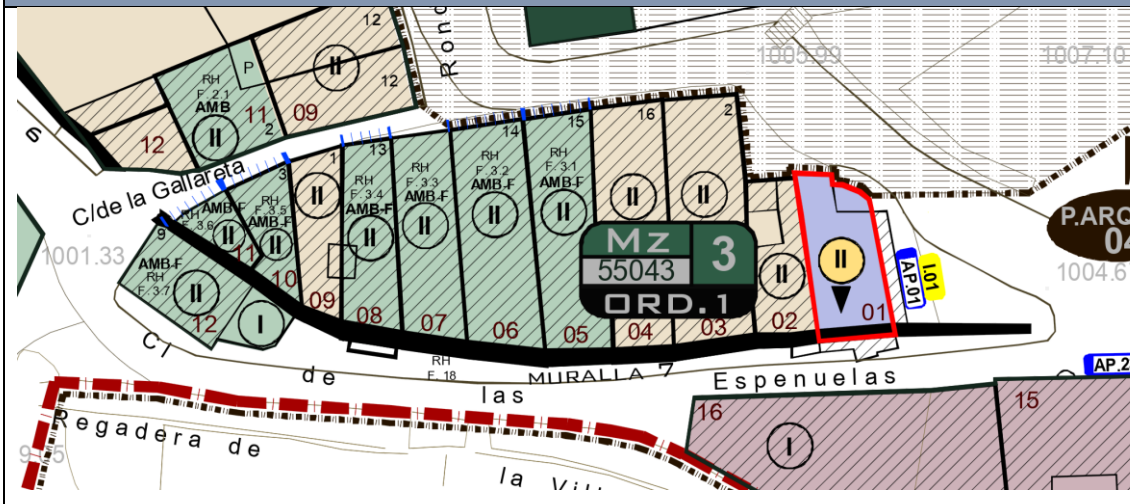
AP.01

Elementos perjudiciales eliminar.	<p>Eliminación del cableado aéreo y de elementos para instalaciones en fachada. Se pondrá de manifiesto la traza de la muralla, hoy desaparecida. Tratamiento de fachadas con acabados continuos en tonalidades y texturas acordes con el entorno. Sustitución de elementos de evacuación de pluviales por otros de materiales y acabados integrados en el Conjunto Histórico. Sustitución de rejería de diseño poco adecuado en balcones. Sustitución de carpinterías en por otras en tonalidades acordes con el entorno. Las actuaciones sobre el edificio deberán dirigirse a su integración en el Conjunto Histórico.</p>
--	---

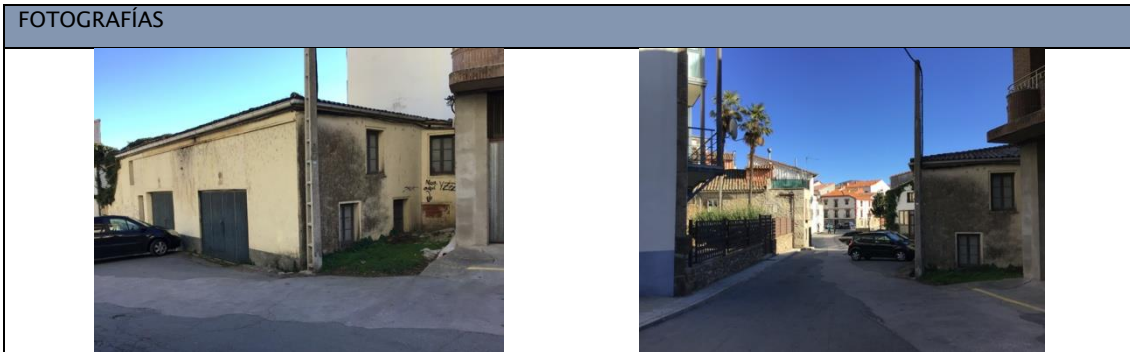
4.14	INTEGRACIÓN INMUEBLES CONSIDERADOS PERJUDICIALES	AP.02
------	---	-------

Elementos perjudiciales a eliminar.	Eliminación del cableado aéreo y de elementos para instalaciones en fachada. Se pondrá de manifiesto la traza de la muralla, hoy desaparecida. Recuperación del ornato público en fachada, con acabados continuos en tonalidades y texturas acordes con el entorno. Sustitución de elementos de evacuación de pluviales por otros de materiales y acabados integrados en el Conjunto Histórico. Sustitución de carpinterías en por otras en materiales y tonalidades acordes con el entorno. Las actuaciones sobre el edificio deberán dirigirse a su integración en el Conjunto Histórico.
--	---

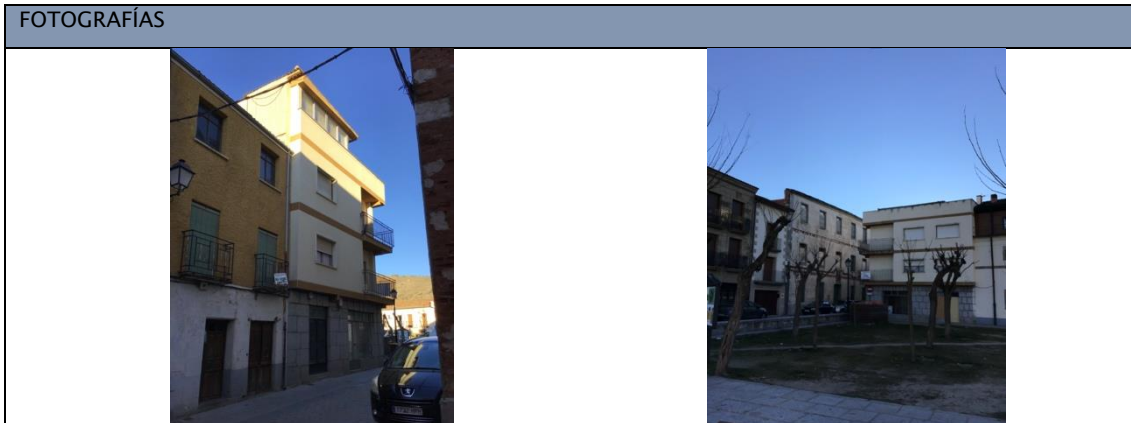
5.10	INTEGRACIÓN INMUEBLES CONSIDERADOS PERJUDICIALES	AP.03
------	---	-------

Elementos perjudiciales a eliminar.	Eliminación del cableado aéreo y de elementos para instalaciones en fachada. Sustitución de carpinterías en por otras en materiales y tonalidades acordes con el entorno. Tratamiento de la medianera con un diseño que minimice su presencia visual desde la vía pública. Eliminación de carpinterías y persianas a cara exterior, ocultando los cajones y en tonalidades acordes con el entorno. Las actuaciones sobre el edificio deberán dirigirse a su integración en el Conjunto Histórico
--	--

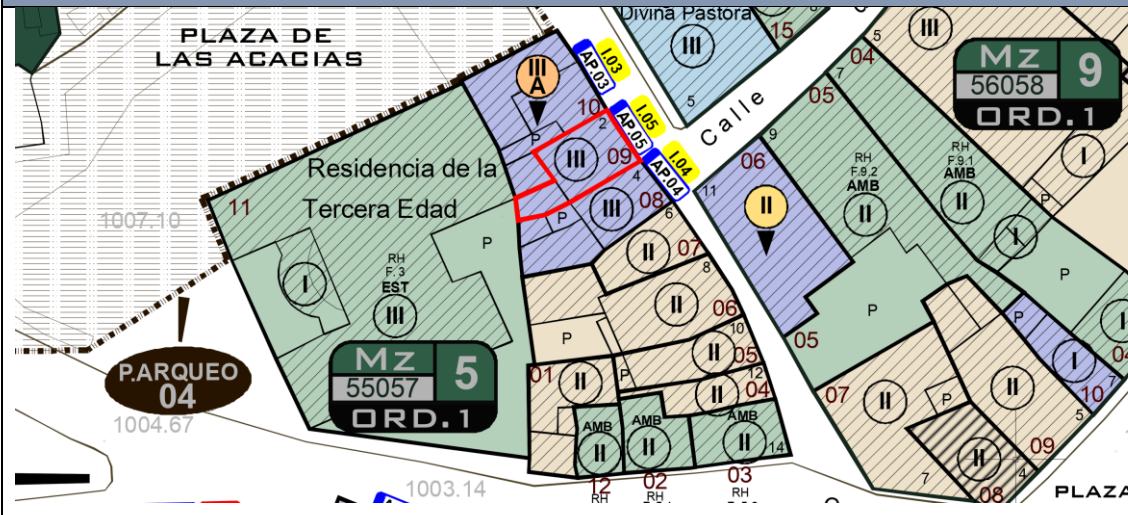
AP.05

Elementos perjudiciales a eliminar.

Composición y materiales de fachada. Eliminación del cableado aéreo y de elementos para instalaciones en fachada. Tratamiento de fachadas con acabados continuos en tonalidades y texturas acordes con el entorno. Sustitución de elementos de evacuación de pluviales por otros de materiales y acabados integrados en el Conjunto Histórico. Sustitución de rejería de diseño poco adecuado en balcones. Recuperación del ornato público en fachada. Las actuaciones sobre el edificio deberán dirigirse a su integración en el Conjunto Histórico.

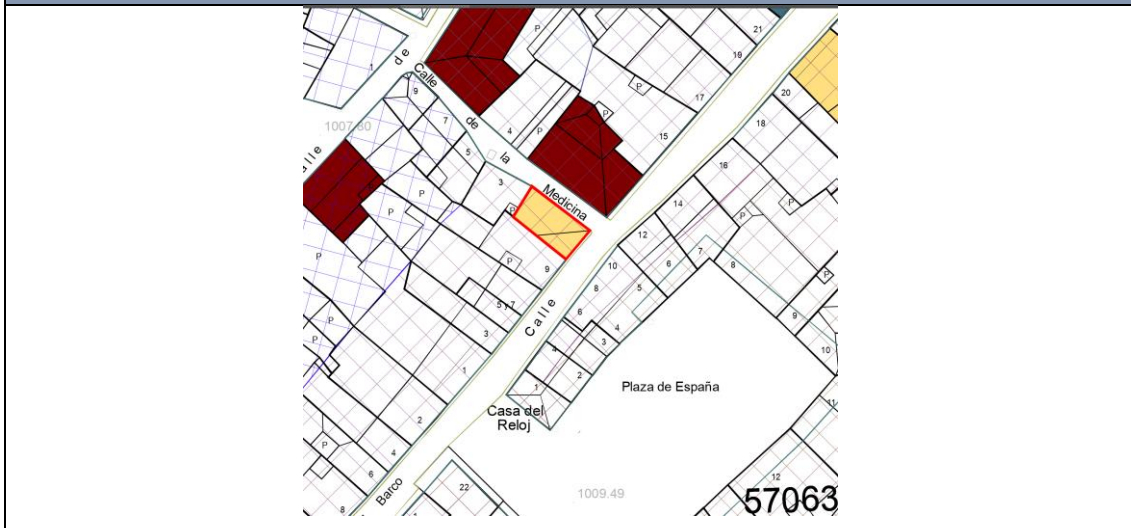
7.6	INTEGRACIÓN	AP.06
INMUEBLES CONSIDERADOS PERJUDICIALES

Elementos perjudiciales a eliminar.	<p>Composición fachada C/ Mayor. Balcones en todo el frente. Tratamiento de la planta baja comercial.</p> <p>Eliminación del cableado aéreo y de elementos para instalaciones en fachada. Sustitución de elementos de evacuación de pluviales por otros de materiales y acabados integrados en el Conjunto Histórico. Sustitución de rejería de diseño poco adecuado en balcones. Eliminación de carpinterías y persianas a cara exterior, ocultando los cajones y en tonalidades acordes con el entorno. Las actuaciones sobre el edificio deberán dirigirse a su integración en el Conjunto Histórico.</p>
--	--

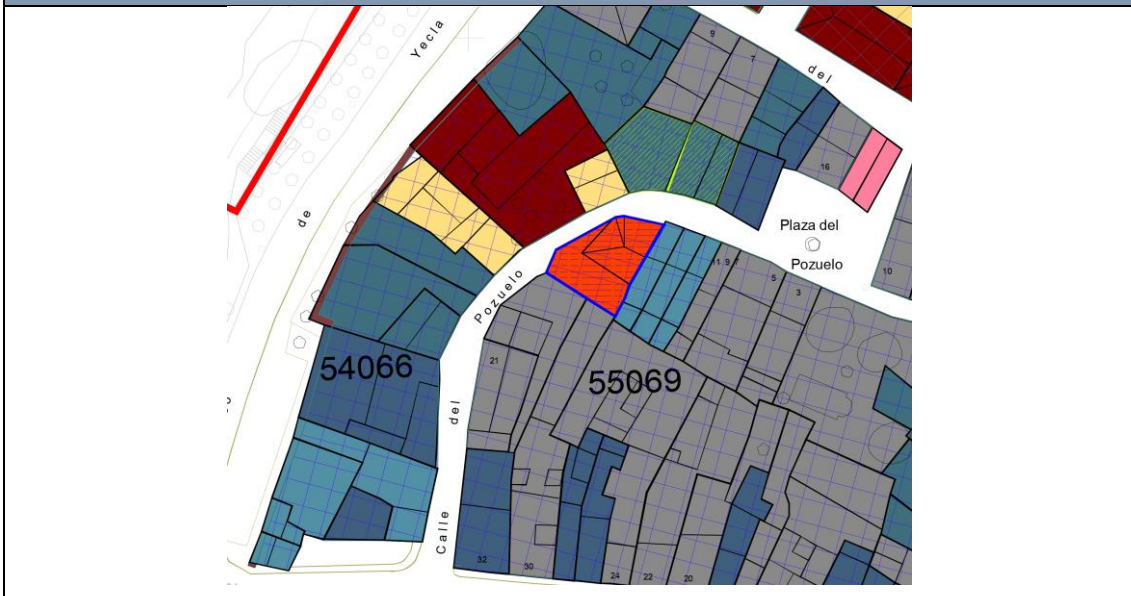
17.6	INTEGRACIÓN INMUEBLES CONSIDERADOS PERJUDICIALES	AP.07
-------------	--	--------------

Elementos perjudiciales a eliminar.	<p>Ladrillo visto en fachada. Cableado aéreo y elementos para instalaciones en fachada. Chimenea sin revestir.</p> <p>Eliminación del cableado aéreo y de elementos para instalaciones en fachada. Tratamiento de fachadas con acabados continuos en tonalidades y texturas acordes con el entorno. Sustitución de rejería de diseño poco adecuado en balcón.</p> <p>Las actuaciones sobre el edificio deberán dirigirse a su integración en el Conjunto Histórico.</p>
--	---

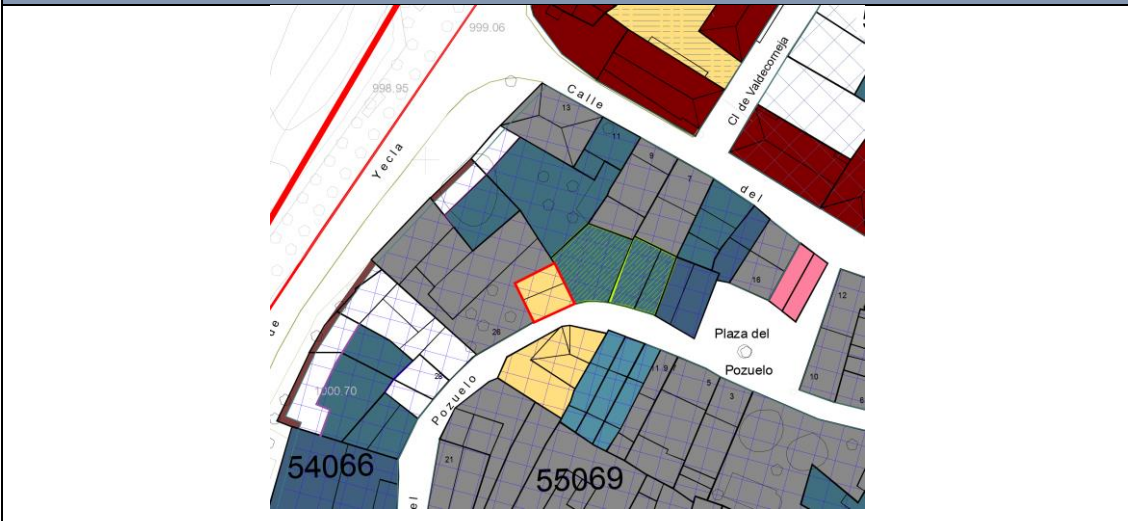
AP.08

Edificio sin interés para la conservación del Conjunto Histórico.
 Tratamiento inadecuado de las medianeras. Fuerte impacto visual que desentona con el ambiente urbano.
 Tratamiento de fachada trasera con diseño y acabados continuos en tonalidades y texturas acordes con el entorno. Tratamiento de la medianera con un diseño que minimice su presencia visual desde la vía pública. Recuperación del ornato público en fachadas y medianeras.
 Las actuaciones sobre el edificio deberán dirigirse a su integración en el Conjunto Histórico.

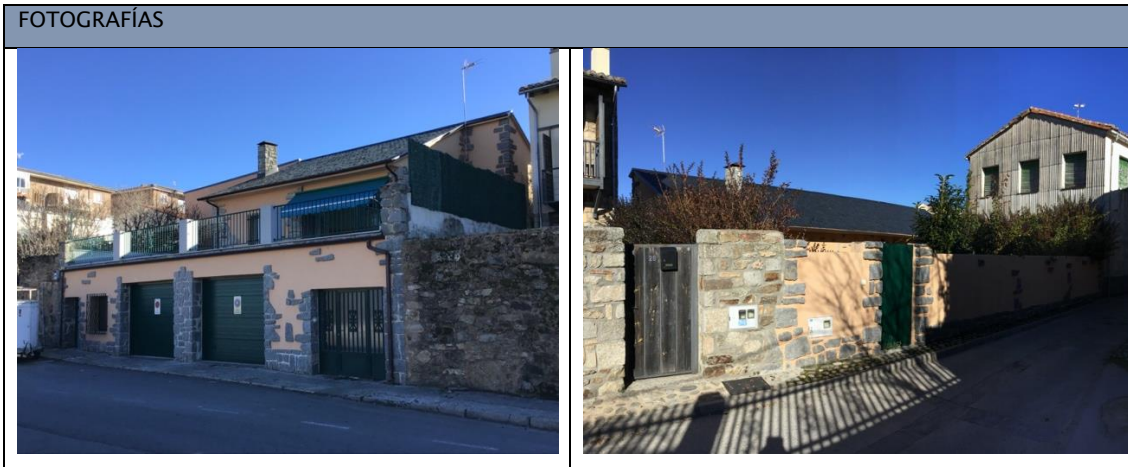
18.16	INTEGRACIÓN INMUEBLES CONSIDERADOS PERJUDICIALES	AP.09
-------	---	-------

Elementos perjudiciales a eliminar.	<p>Eliminación del tramo de muralla existente, sustitución por muro con composición de huecos no respetuoso con la traza de la cerca. Imagen disconforme para la correcta lectura del BIC. Cubierta de teja de pizarra negra disconforme. Toldo en colores inadecuados. Edificio sin interés para la conservación del Conjunto Histórico.</p> <p>Eliminación de elementos para instalaciones en fachada. Tratamiento de fachadas y muros de cerramiento con acabados continuos en tonalidades y texturas acordes con el entorno. Sustitución de elementos de evacuación de pluviales por otros de materiales y acabados integrados en el Conjunto Histórico. Sustitución de rejería de diseño poco adecuado. Se pondrá de manifiesto la traza de la muralla, hoy desaparecida. Sustitución del material de cubrición por teja cerámica curva roja.</p> <p>Las actuaciones sobre el edificio deberán dirigirse a su integración en el Conjunto Histórico.</p>

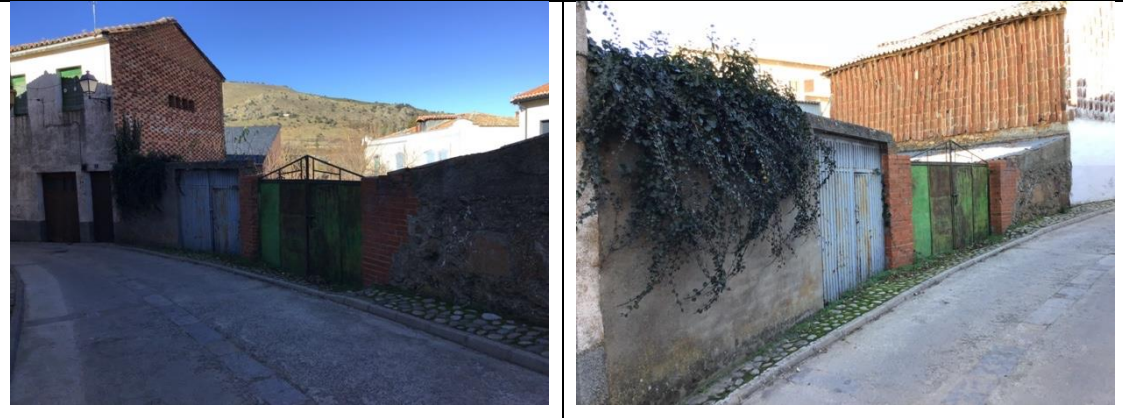
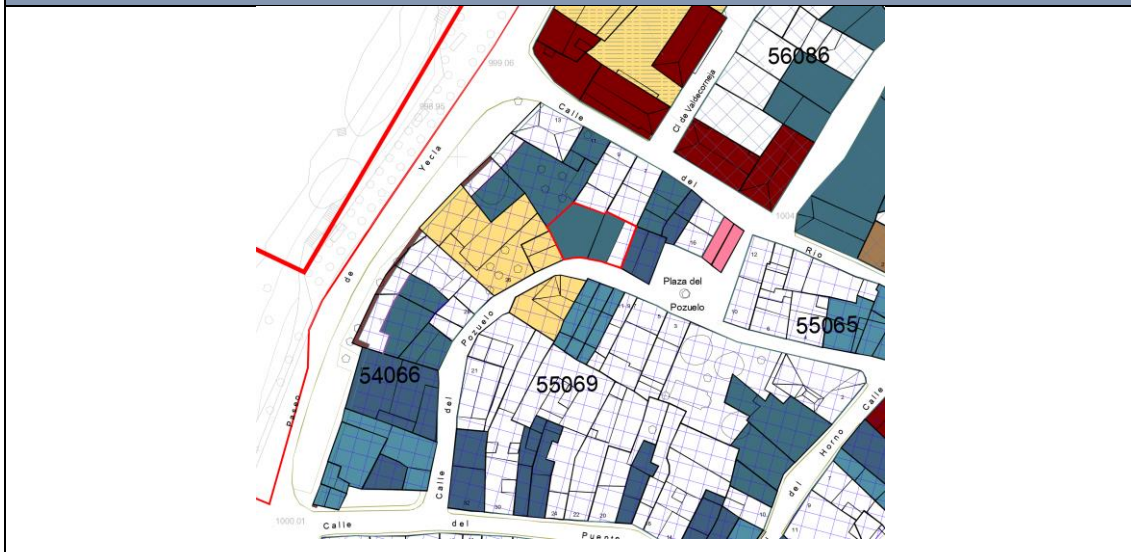
AP.10

Elementos perjudiciales a eliminar.	<p>Construcción interior no habitable y resto sin edificar. Muro de fachada tradicional prácticamente desaparecido y muy modificado. Altura insuficiente para disminuir impacto visual de medianera 5406610. Se propone el aumento de volumen en la parcela según plano de alturas y ampliación. Completando frente de fachadas en el Conjunto Urbano Puente - Pozuelo, respetando altura en contacto con la medianera revestida de teja colindante y elevando la edificación para mitigar el impacto de la medianera 5406610. Tratamiento de fachadas con acabados continuos en tonalidades y texturas acordes con el entorno. Las actuaciones deberán dirigirse a su integración en el Conjunto Histórico.</p>
--	--

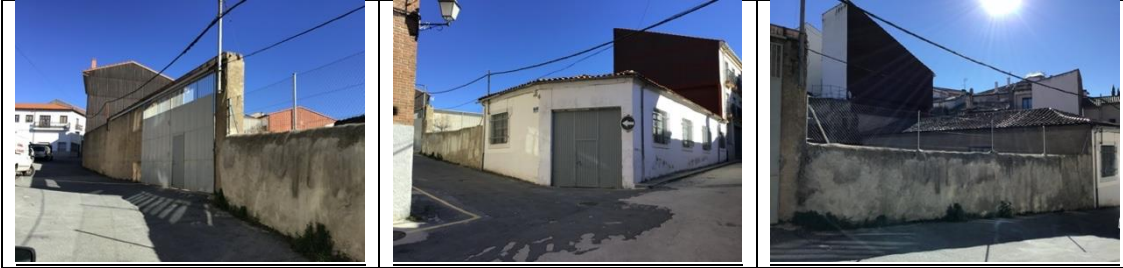
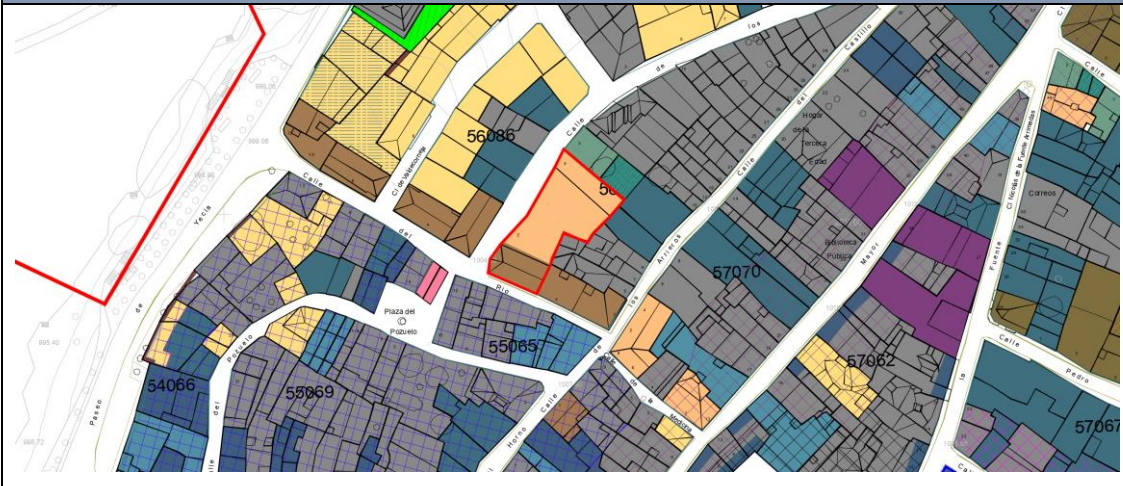
AP.11

Elementos perjudiciales a eliminar.	<p>Parcela con una construcción en esquina entre C/ del Rio y C/ de los Arrieros, resto de la parcela sin edificación o en precario. Colmatación solar sin edificar. Mitigación impacto visual de las medianeras colindantes. Tratamiento de fachadas y muro de cerramiento con acabados continuos en tonalidades y texturas acordes con el entorno. Recuperar el ornato público. Sustitución de elementos de evacuación de pluviales por otros de materiales y acabados integrados en el Conjunto Histórico. Eliminación de puertas de garaje por otras de dimensiones, materiales y tonalidades, acordes con el Conjunto Histórico. Las actuaciones deberán dirigirse a su integración en el Conjunto Histórico.</p>
--	--

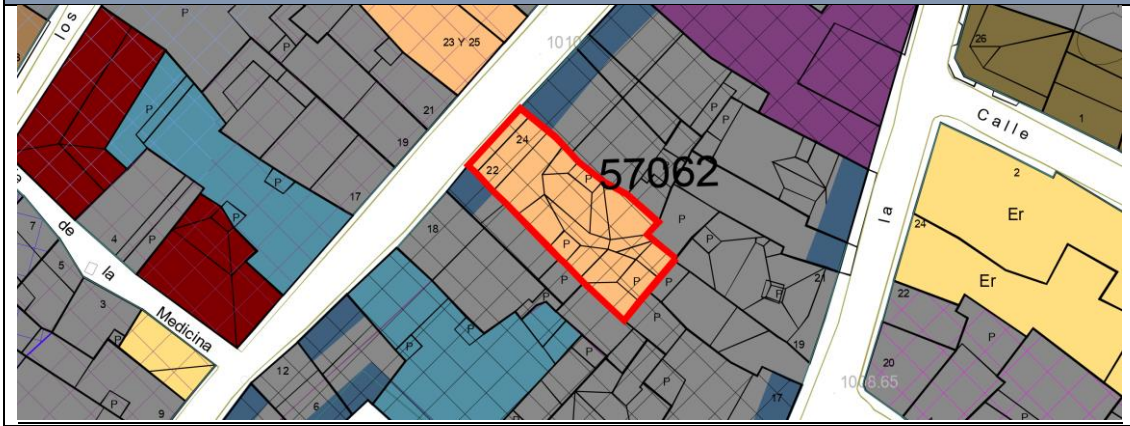
23.20	INTEGRACIÓN INMUEBLES CONSIDERADOS PERJUDICIALES	AP.12
-------	---	-------

Elementos perjudiciales a eliminar.	Edificio de altura excesiva. Disconforme con el Planeamiento. Composición inadecuada. Eliminación del cableado aéreo y de elementos para instalaciones en fachada. Tratamiento de fachadas con acabados continuos en tonalidades y texturas acordes con el entorno. Recuperación de la composición tradicional de fachada en planta comercial. Sustitución de elementos de evacuación de pluviales por otros de materiales y acabados integrados en el Conjunto Histórico. Sustitución de rejería de diseño poco adecuado en balcones. Sustitución de carpinterías en por otras en tonalidades acordes con el entorno. Eliminación del mirador, por otro integrado en el Conjunto Histórico. Las actuaciones sobre el edificio deberán dirigirse a su integración en el Conjunto Histórico. Las actuaciones deberán dirigirse a su integración en el Conjunto Histórico.
--	---

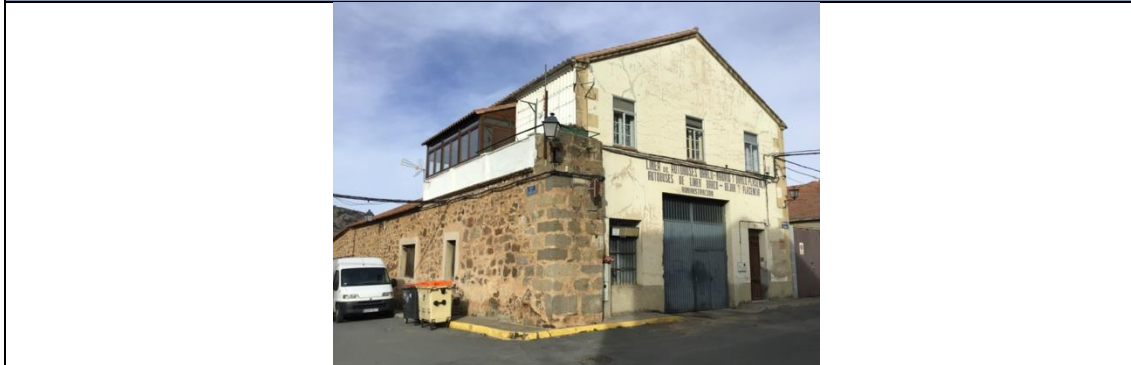
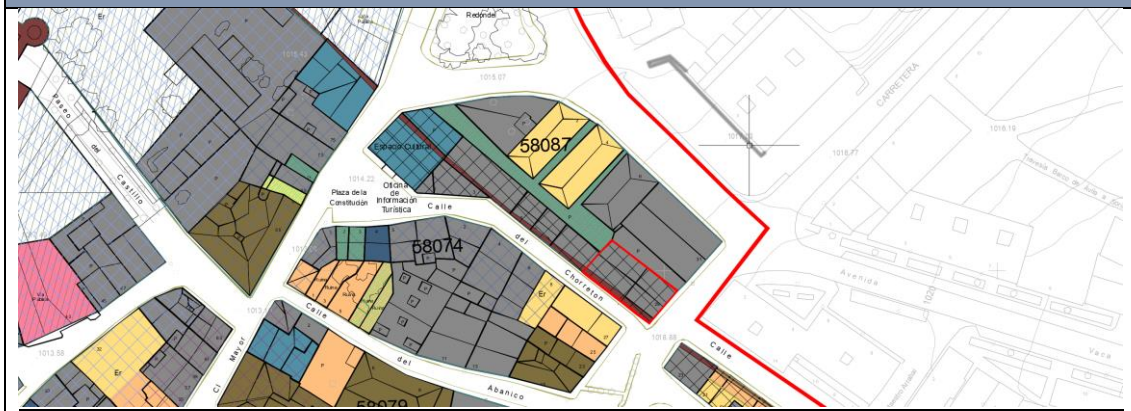
AP.13

<p>Elementos perjudiciales a eliminar.</p>	<p>Construcciones y elementos ejecutados sobre la Muralla de la Villa. Eliminación del cableado aéreo y de elementos para instalaciones en fachada. Sustitución de carpinterías en por otras en materiales y tonalidades acordes con el entorno. Eliminación de las construcciones y elementos ubicados sobre la Muralla, restituyendo las condiciones originales de ésta y protegiendo su coronación, que quedará libre de elementos sobre ella. Sustitución de carpintería en puerta de garaje por otra en materiales y tonalidades acordes con el entorno. Las actuaciones deberán dirigirse a su integración en el Conjunto Histórico.</p>
---	--

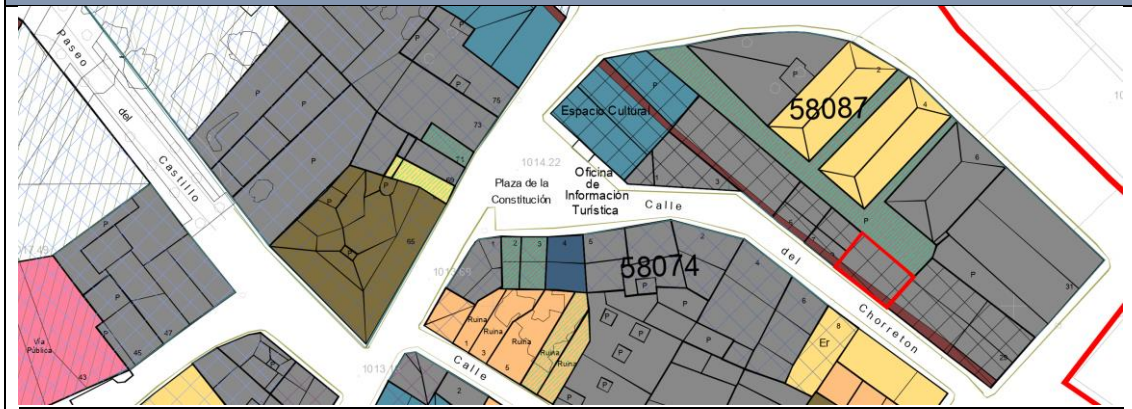
AP.14

Elementos perjudiciales a eliminar.

Desaparición de la Muralla de la Villa. Composición y tratamiento de la fachada. Eliminación del cableado aéreo y de elementos para instalaciones en fachada. Se pondrá de manifiesto la traza de la muralla, hoy desaparecida. Tratamiento de fachadas con acabados continuos en tonalidades y texturas acordes con el entorno. Sustitución de carpinterías en por otras en materiales, diseño y tonalidades acordes con el entorno. Las actuaciones deberán dirigirse a su integración en el Conjunto Histórico.

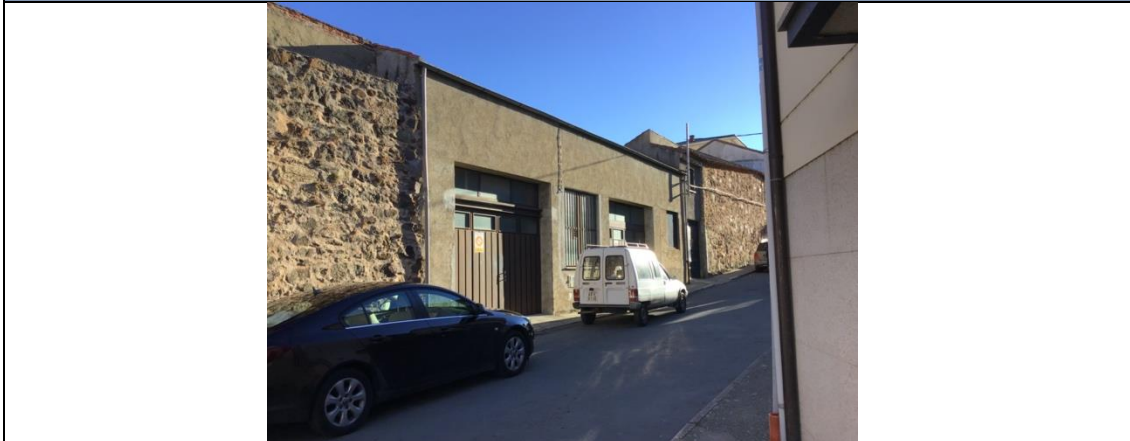
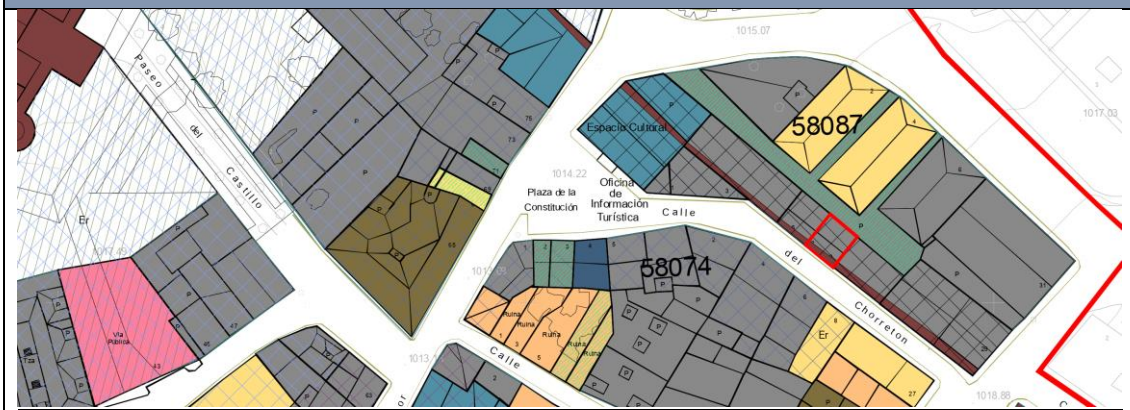
AP.15

Elementos perjudiciales a eliminar.

Desaparición de la Muralla de la Villa. Composición y tratamiento de la fachada. Eliminación del cableado aéreo y de elementos para instalaciones en fachada. Se pondrá de manifiesto la traza de la muralla, hoy desaparecida. Tratamiento de fachadas con acabados continuos en tonalidades y texturas acordes con el entorno. Sustitución de carpinterías en por otras en materiales, diseño y tonalidades acordes con el entorno. Las actuaciones deberán dirigirse a su integración en el Conjunto Histórico.

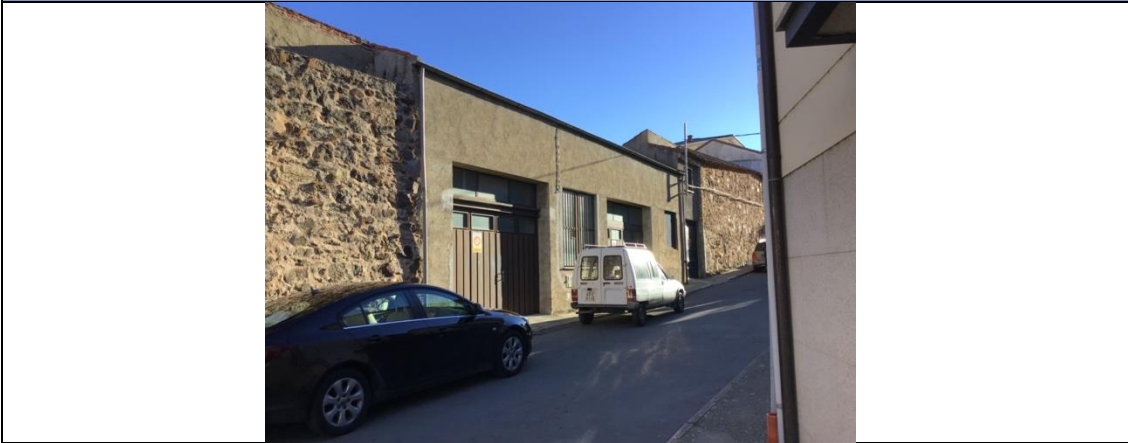
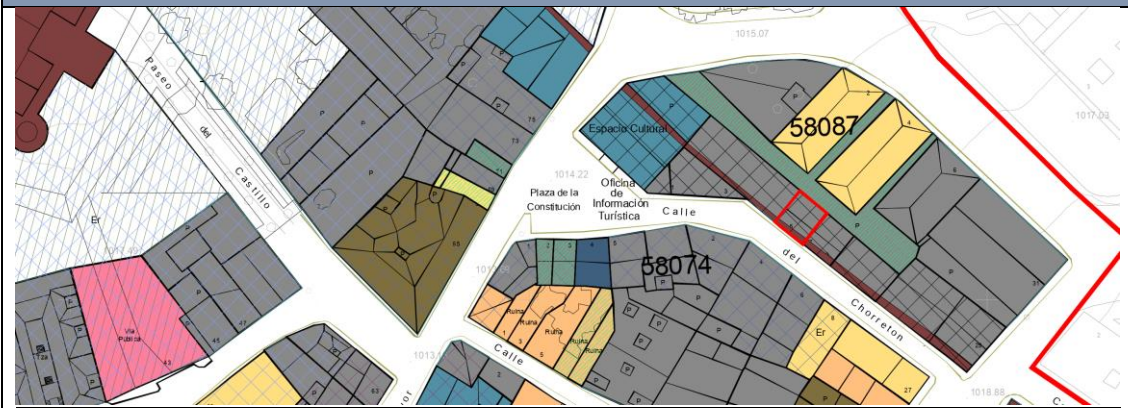
AP.16

Elementos perjudiciales a eliminar.

Desaparición de la Muralla de la Villa. Composición y tratamiento de la fachada. Eliminación del cableado aéreo y de elementos para instalaciones en fachada. Se pondrá de manifiesto la traza de la muralla, hoy desaparecida. Tratamiento de fachadas con acabados continuos en tonalidades y texturas acordes con el entorno. Sustitución de carpinterías en por otras en materiales, diseño y tonalidades acordes con el entorno. Las actuaciones deberán dirigirse a su integración en el Conjunto Histórico.

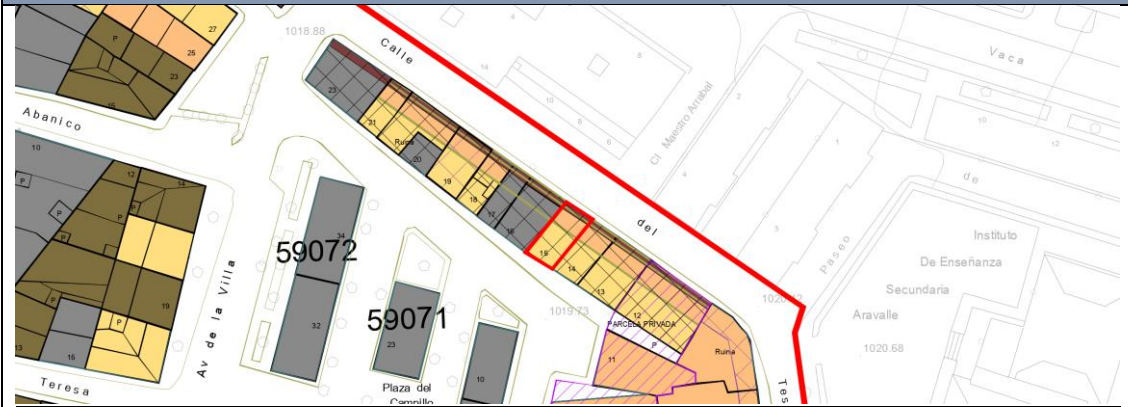
AP.17

Elementos perjudiciales a eliminar.

Desaparición de la Muralla de la Villa. Composición y tratamiento de la fachada. Altura excesiva. Se pondrá de manifiesto la traza de la muralla, hoy desaparecida.
 Eliminación del cableado aéreo y de elementos para instalaciones en fachada. Tratamiento de fachadas y medianeras con acabados continuos en tonalidades y texturas acordes con el entorno. Sustitución de elementos de evacuación de pluviales por otros de materiales y acabados integrados en el Conjunto Histórico. Sustitución de rejería de diseño poco adecuado en balcones. Sustitución de carpinterías en por otras en tonalidades acordes con el entorno y situadas en el interior del muro.
 Las actuaciones deberán dirigirse a su integración en el Conjunto Histórico.

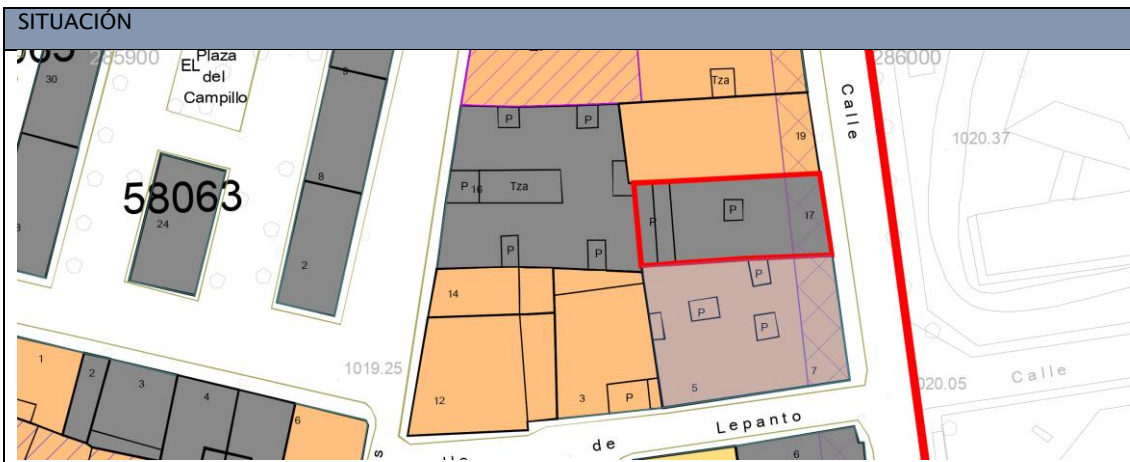
30.18	INTEGRACIÓN	AP.18
INMUEBLES CONSIDERADOS PERJUDICIALES

Elementos perjudiciales a eliminar.	Alero de dimensiones excesivas. Cerramiento y terraza sobre cubierta. Tratamiento de medianeras con acabados continuos en tonalidades y texturas acordes con el entorno. Eliminación del cerramiento sobre cubierta. Sustitución de elementos de evacuación de pluviales por otros de materiales y acabados integrados en el Conjunto Histórico. Sustitución de rejería de diseño poco adecuado en balcones. Sustitución de carpinterías en por otras en tonalidades acordes con el entorno. Las actuaciones sobre el edificio deberán dirigirse a su integración en el Conjunto Histórico.
--	---

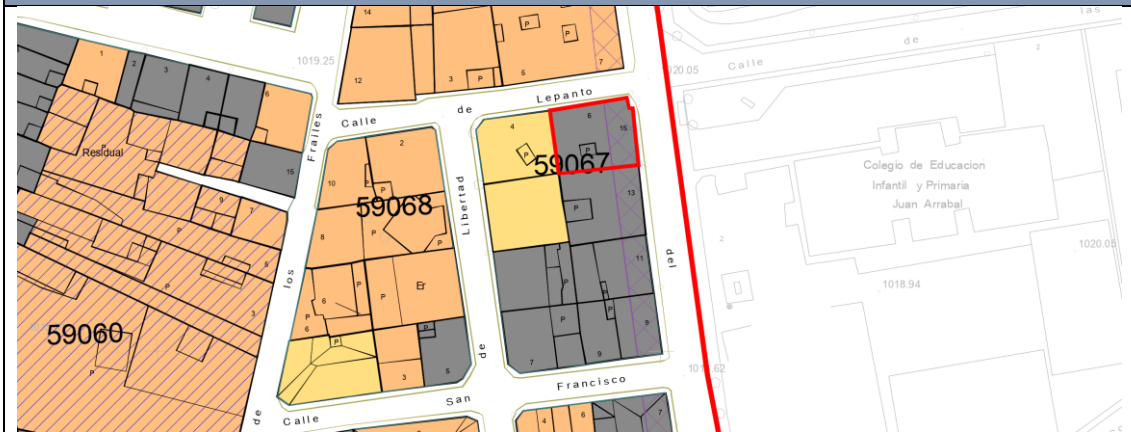
Elementos perjudiciales a eliminar.	<p>Instalaciones, cerramientos y materiales intrusos. Eliminación del cableado aéreo y de elementos para instalaciones en fachada. Tratamiento de fachadas con acabados continuos en tonalidades y texturas acordes con el entorno. Sustitución de rejería de diseño poco adecuado en balcones. Sustitución de carpinterías y cerramiento de balcones por otros en materiales, diseño y tonalidades acordes con el entorno. Las actuaciones sobre el edificio deberán dirigirse a su integración en el Conjunto Histórico.</p>
--	---

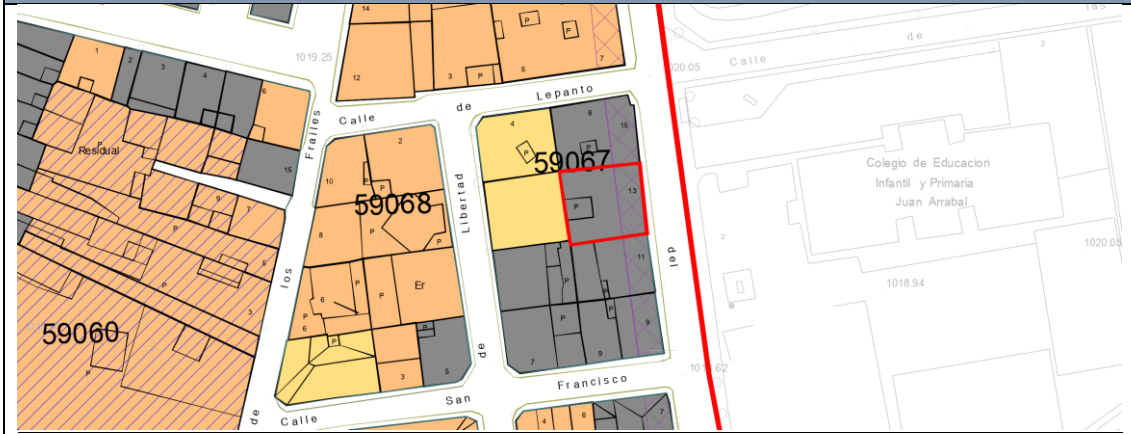
Instalaciones, cerramientos y materiales intrusos. Eliminación del cableado aéreo y de elementos para instalaciones en fachada. Tratamiento de fachadas con acabados continuos en tonalidades y texturas acordes con el entorno. Sustitución de rejería de diseño poco adecuado en balcones. Sustitución de carpinterías por otras en materiales, diseño y tonalidades acordes con el entorno. Las actuaciones sobre el edificio deberán dirigirse a su integración en el Conjunto Histórico.

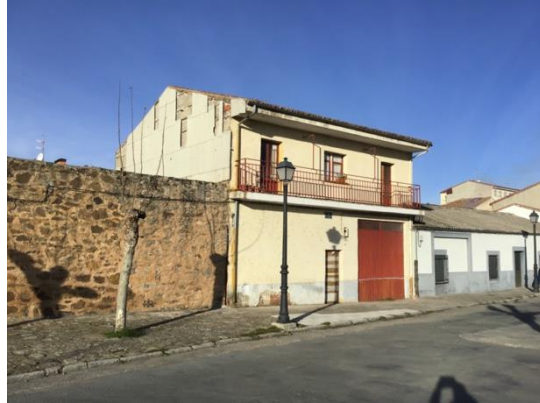
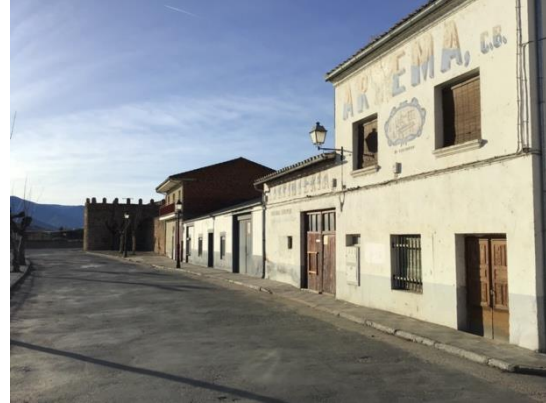
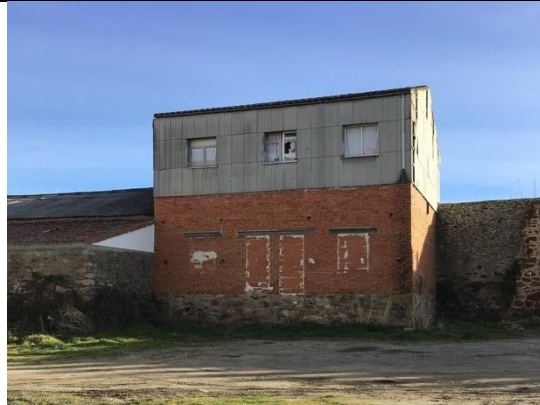
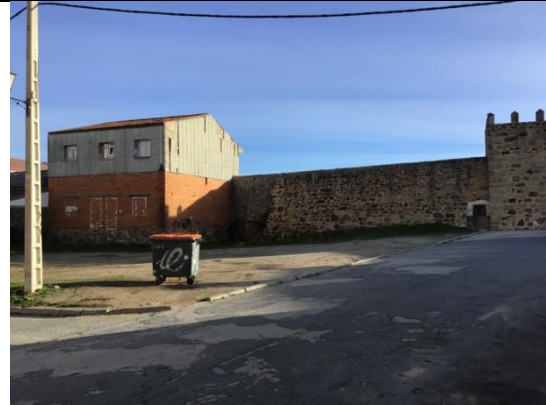
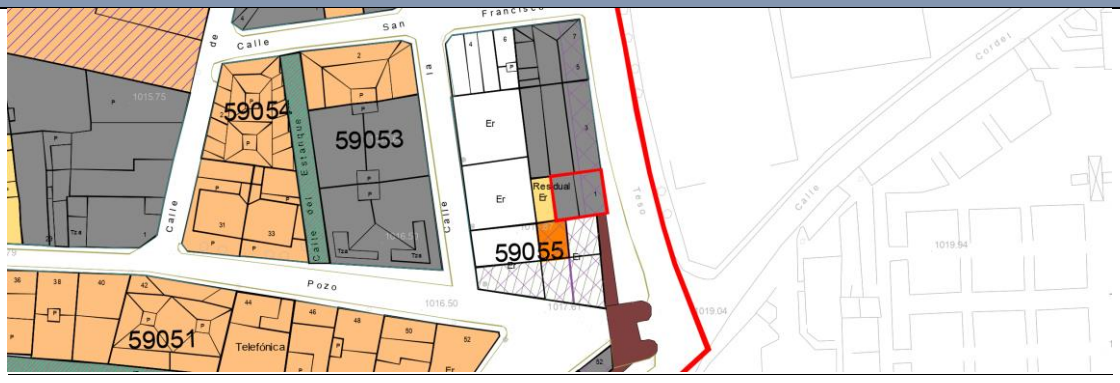
AP.22

Elementos perjudiciales eliminar.	a	Composición de fachada, materiales en fachadas y medianeras inadecuados. Eliminación del cableado aéreo y de elementos para instalaciones en fachada. Tratamiento de fachadas y medianeras con acabados continuos en tonalidades y texturas acordes con el entorno. Sustitución de rejería de diseño poco adecuado en balcones. Sustitución de carpinterías por otras en materiales, diseño y tonalidades acordes con el entorno. Recuperar ornato público. Las actuaciones sobre el edificio deberán dirigirse a su integración en el Conjunto Histórico.
--	---	--

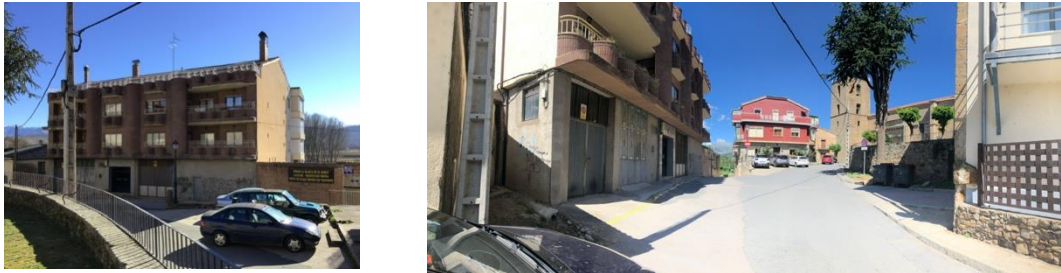
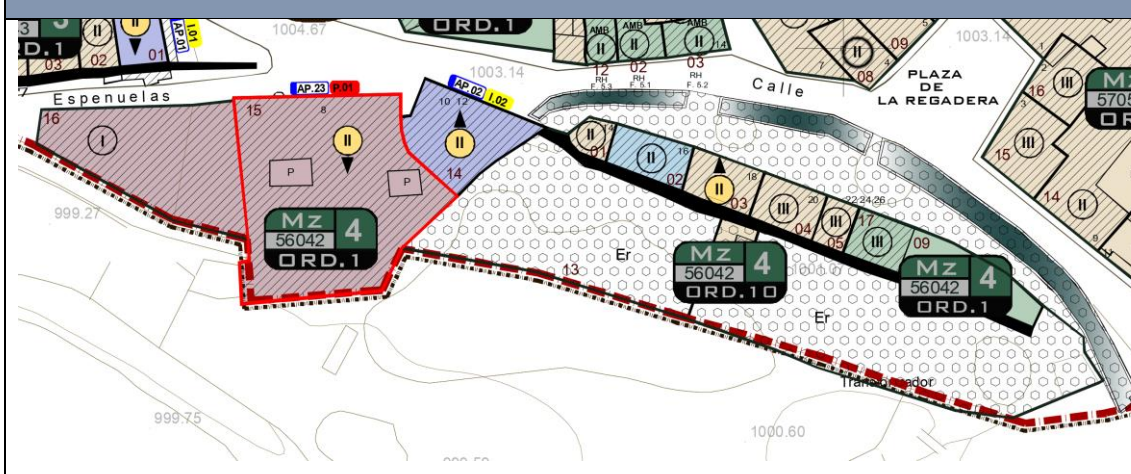
<h1>4.15</h1>	INMUEBLES CONSIDERADOS ESPECIALMENTE PERJUDICIALES PARA LA CONSERVACIÓN DEL CARÁCTER ESPECÍFICO DEL CONJUNTO HISTÓRICO.	<h1>AP.23</h1>
---------------	--	----------------

Elementos perjudiciales a eliminar.	<p>Composición de fachada, materiales en fachadas y medianeras inadecuados. Altura excesiva. Eliminación del cableado aéreo y de elementos para instalaciones en fachada. Tratamiento de fachadas con acabados continuos en tonalidades y texturas acordes con el entorno. Sustitución de elementos de evacuación de pluviales por otros de materiales y acabados integrados en el Conjunto Histórico. Sustitución de rejería de diseño poco adecuado en balcones. Sustitución de carpinterías en por otras en materiales, diseño y tonalidades acordes con el entorno. Las actuaciones sobre el edificio deberán dirigirse a su integración en el Conjunto Histórico.</p>
--	--

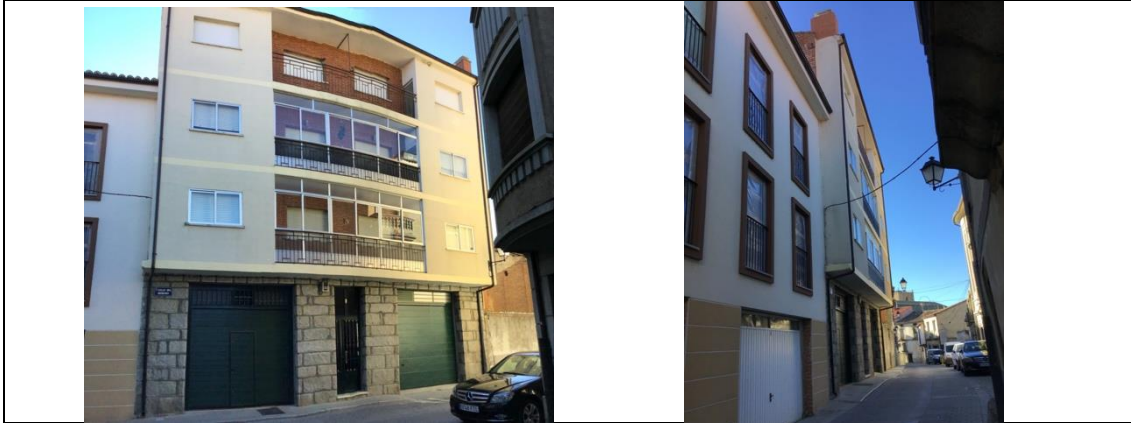
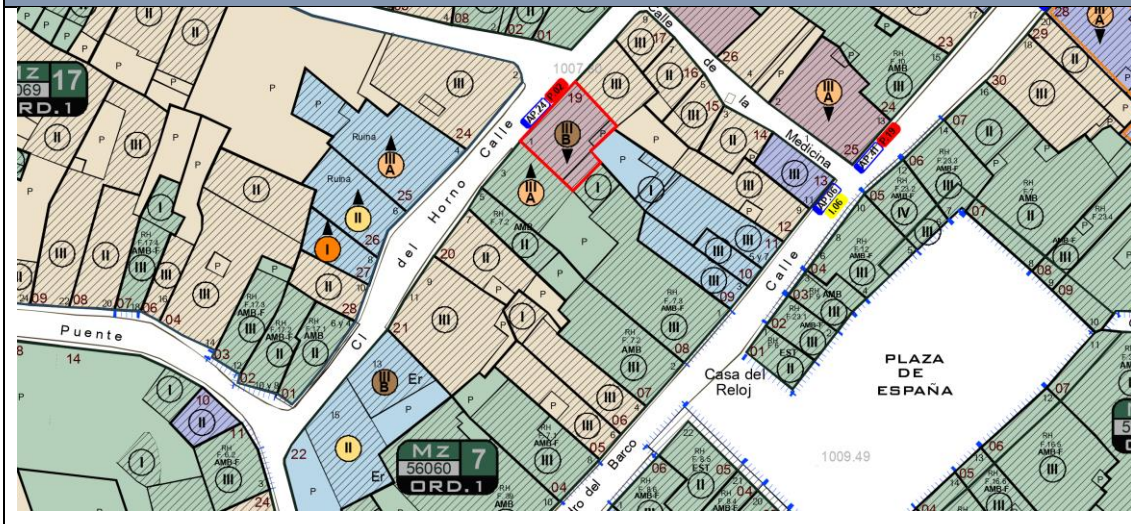
7.19	INMUEBLES CONSIDERADOS ESPECIALMENTE PERJUDICIALES PARA LA CONSERVACIÓN DEL CARÁCTER ESPECÍFICO DEL CONJUNTO HISTÓRICO.	AP.24
------	---	-------

<p>Elementos perjudiciales a eliminar.</p>	<p>Composición de fachada, materiales en fachadas y medianeras inadecuados. Altura excesiva. Eliminación del cableado aéreo y de elementos para instalaciones en fachada. Tratamiento de fachadas con acabados continuos en tonalidades y texturas acordes con el entorno. Sustitución de elementos de evacuación de pluviales por otros de materiales y acabados integrados en el Conjunto Histórico. Sustitución de rejería de diseño poco adecuado en balcones. Sustitución de carpinterías en por otras en materiales, diseño y tonalidades acordes con el entorno, posicionadas en el interior del muro. Sustitución de cerramientos de balcones por otros adecuados al Conjunto Histórico. Las actuaciones sobre el edificio deberán dirigirse a su integración en el Conjunto Histórico.</p>
---	---

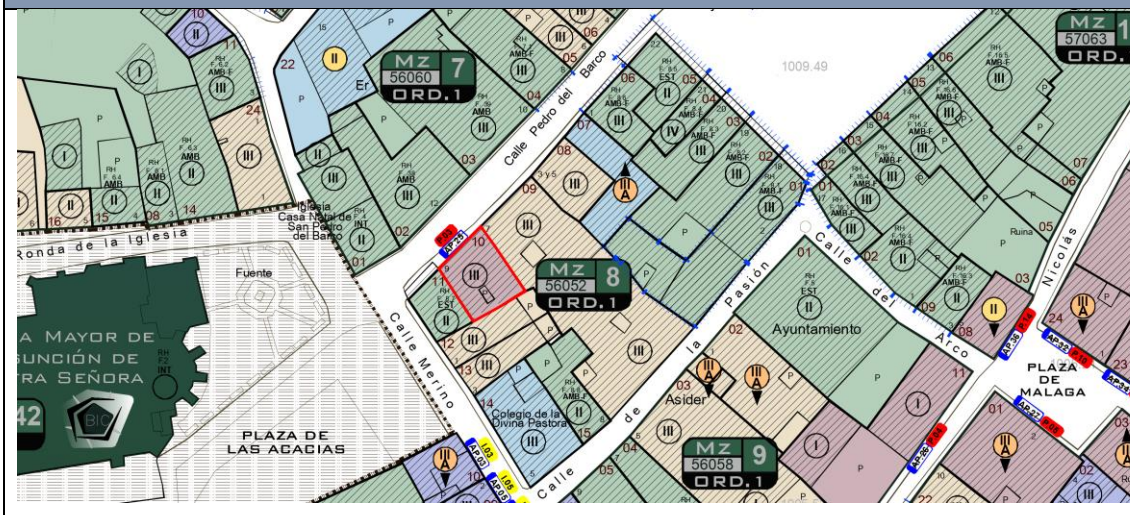
AP.25

Composición de fachada, materiales en fachadas y medianeras inadecuados. Eliminación del cableado aéreo y de elementos para instalaciones en fachada. Tratamiento de fachadas con acabados continuos en tonalidades y texturas acordes con el entorno. Sustitución de elementos de evacuación de pluviales por otros de materiales y acabados integrados en el Conjunto Histórico. Sustitución de rejería de diseño poco adecuado en balcones. Sustitución de cerramientos de balcones por otros adecuados en materiales, diseño y tonalidades acordes con el entorno. Las actuaciones sobre el edificio deberán dirigirse a su integración en el Conjunto Histórico.

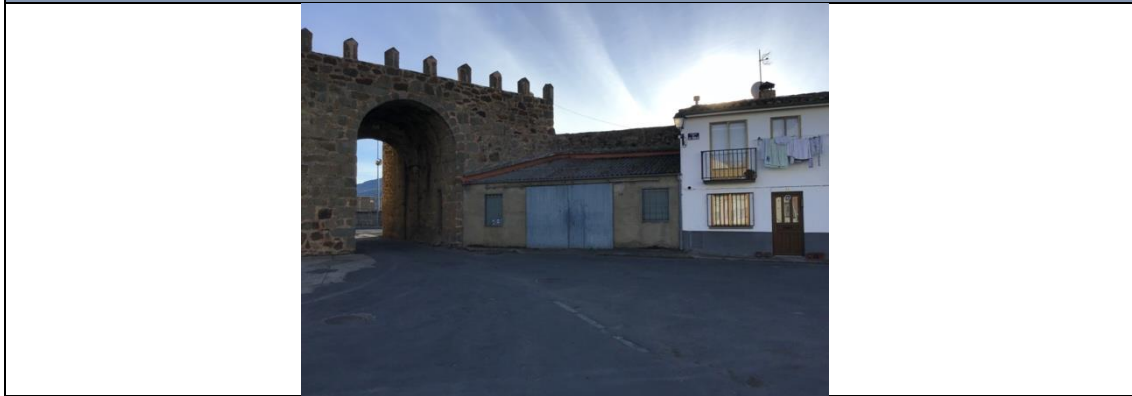
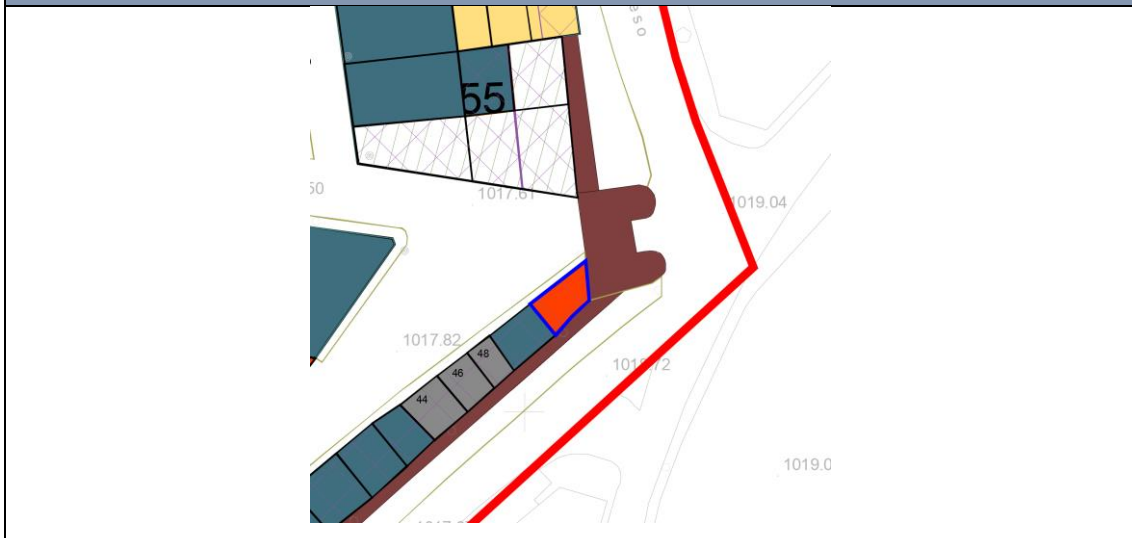
AP.28

Composición de fachada, materiales en fachada y cubierta inadecuados. Afección sobre la Muralla de la Villa y la Puerta del Ahorcado. Se recomienda su eliminación, liberando el tramo de muralla adyacente a la Puerta del Ahorcado.
Eliminación del cableado aéreo en el frente de la parcela. Tratamiento de fachadas con acabados continuos en tonalidades y texturas acordes con el entorno. Sustitución de elementos de evacuación de pluviales deteriorados, por otros de materiales y acabados integrados en el Conjunto Histórico. Sustitución de rejería de diseño poco adecuado en ventanas. Sustitución de carpinterías en por otras en materiales, diseño y tonalidades acordes con el entorno. Sustitución de placas en cubierta, por teja cerámica curva roja.
Las actuaciones sobre el edificio deberán dirigirse a su integración en el Conjunto Histórico.

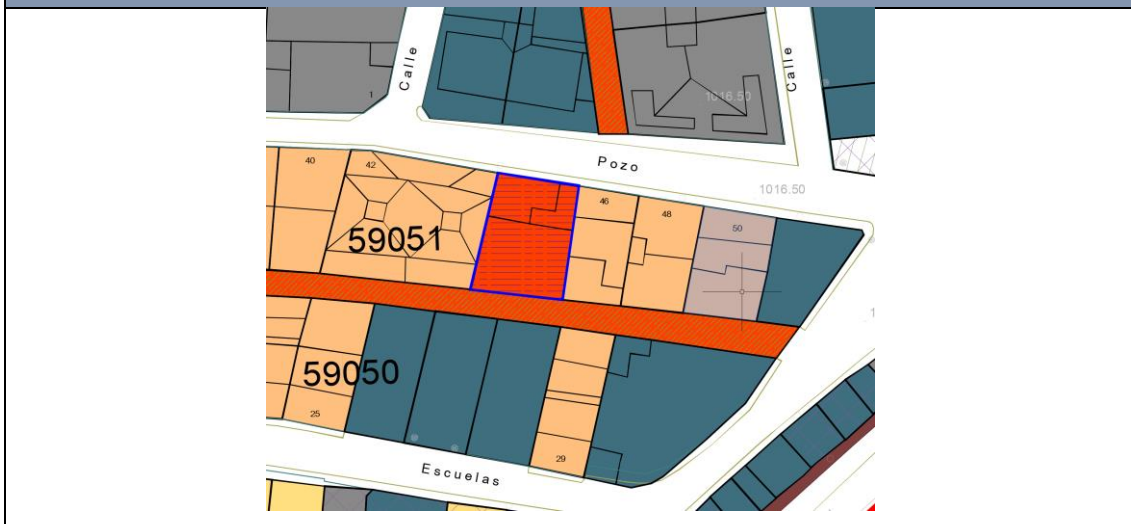
AP.29

Elementos perjudiciales eliminar.	<p>a</p> <p>Composición y materiales de fachadas inadecuados. Medianeras y fachada trasera con fuerte impacto visual.</p> <p>Eliminación del cableado aéreo y de elementos en fachada. Tratamiento de fachadas y medianeras con acabados continuos en tonalidades y texturas acordes con el entorno.</p> <p>Sustitución de rejería y celosías de diseño poco adecuado. Sustitución de carpinterías en por otras en materiales, diseño y tonalidades acordes con el entorno.</p> <p>Las actuaciones sobre el edificio deberán dirigirse a su integración en el Conjunto Histórico.</p>
--	---
