Título: Diligencias de aprobación del PEPCH

Asunto: Plan Especial de Protección del Conjunto Histórico de El Barco de Ávila

PEPCH DEL CONJUNTO HISTÓRICO DE LA VILLA DE EL BARCO DE ÁVILA

**INTERVENCIONES
COMPLEMENTARIAS**

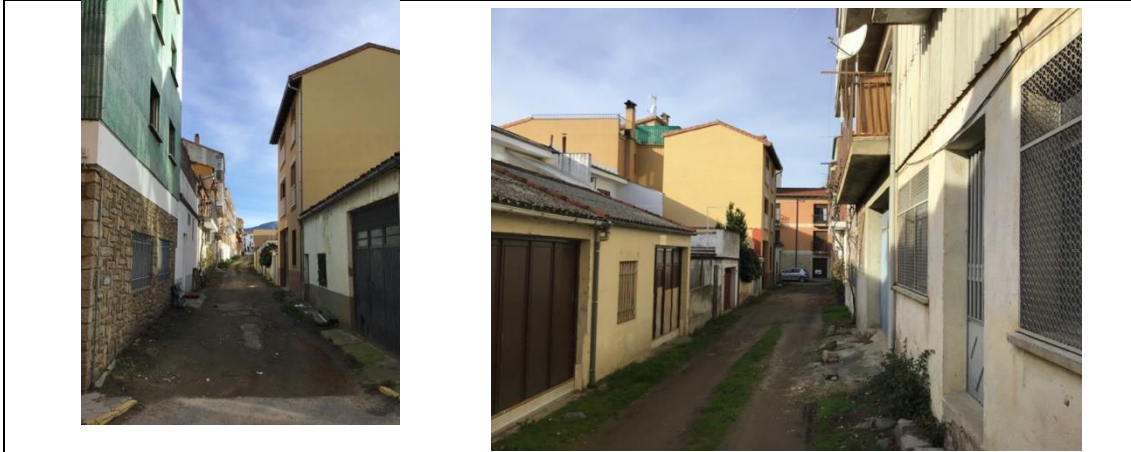
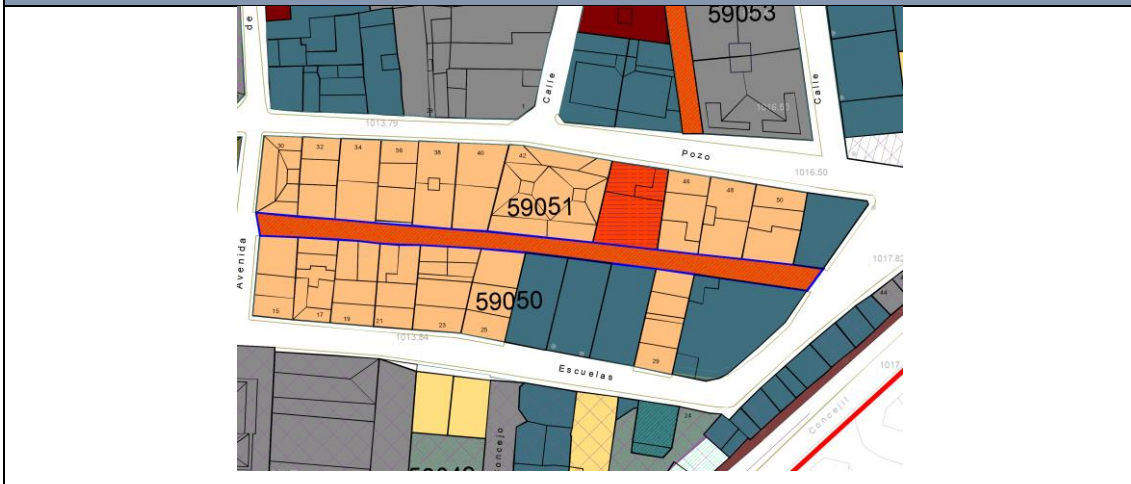
AP.30

Espacio intersticial de titularidad privada, falta de urbanización y abierto a la vía pública. El carácter residual de las fachadas traseras de las edificaciones y su condición de espacio abierto aconsejan la intervención sobre él.

Cierre del espacio, impidiendo la visión desde la vía pública, mediante cerramientos realizados con materiales, diseño, tonalidades y texturas acordes con el Conjunto Histórico. Tratamiento de las fachadas y medianeras vistas desde la vía pública con acabados continuos en tonalidades y texturas acordes con el entorno. Sustitución de elementos de evacuación de pluviales por otros de materiales y acabados integrados en el Conjunto Histórico. Sustitución de rejería de diseño poco adecuado en balcones. Eliminación del cableado aéreo y de elementos intrusos sobre fachadas, vistos desde la vía pública. Sustitución de carpinterías inadecuadas y vistas desde la vía pública, por otras en materiales, diseño y tonalidades acordes con el entorno. Obligado mantenimiento del ornato público y las condiciones higiénicas adecuadas. Las actuaciones sobre el espacio deberán dirigirse a su integración en el Conjunto Histórico. A cada finca se le aplicará lo que corresponda.

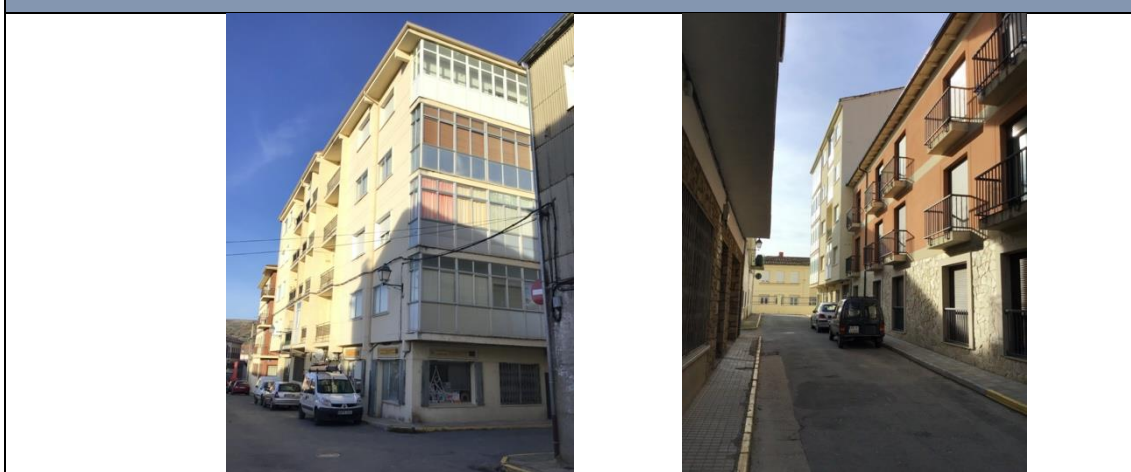
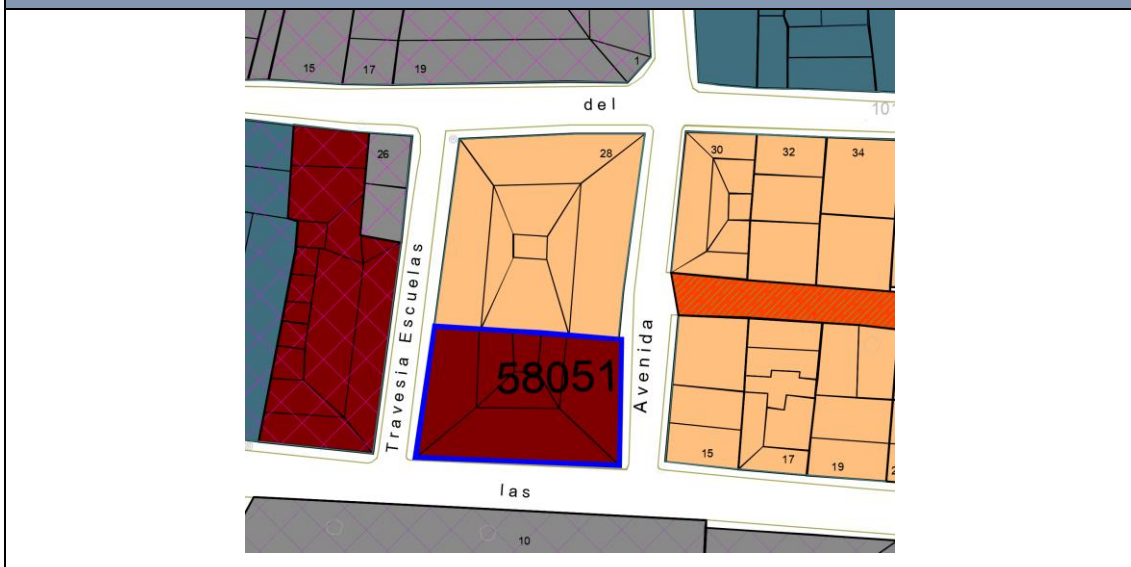
<h1>14.2</h1>	INMUEBLES CONSIDERADOS ESPECIALMENTE PERJUDICIALES PARA LA CONSERVACIÓN DEL CARÁCTER ESPECÍFICO DEL CONJUNTO HISTÓRICO.	<h1>AP.31</h1>
---------------	--	----------------

<p>Elementos perjudiciales a eliminar.</p>	<p>Composición de fachada y carpinterías inadecuadas. Medianera con fuerte impacto visual. Altura excesiva. Eliminación del cableado aéreo y de elementos en fachada. Sustitución de rejería de diseño poco adecuado en balcones. Sustitución de carpinterías en por otras en materiales, diseño y tonalidades acordes con el entorno. Sustitución de cierres metálicos en planta baja por otros con diseño, material y tonalidades acordes con el Conjunto Histórico. Las actuaciones sobre el edificio deberán dirigirse a su integración en el Conjunto Histórico. A cada finca se le aplicará lo que corresponda.</p>
---	---

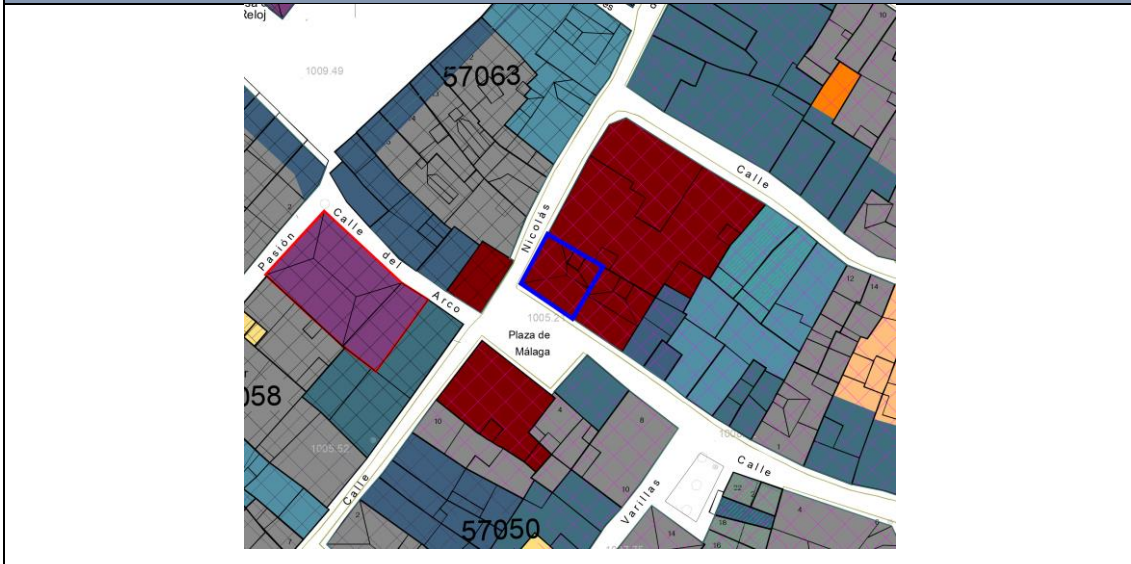
AP.32

Elementos perjudiciales a eliminar.	<p>Composición de fachada, materiales en fachadas inadecuados. Altura excesiva. Eliminación del cableado aéreo y de elementos para instalaciones en fachada. Tratamiento de fachadas con acabados continuos en tonalidades y texturas acordes con el entorno. Sustitución de elementos de evacuación de pluviales por otros de materiales y acabados integrados en el Conjunto Histórico. Sustitución de rejería de diseño poco adecuado en balcones. Sustitución de carpinterías en por otras en materiales, diseño y tonalidades acordes con el entorno. Colocación de cerramiento de balcones en el interior del muro. Las actuaciones sobre el edificio deberán dirigirse a su integración en el Conjunto Histórico. A cada finca se le aplicará lo que corresponda.</p>
--	--

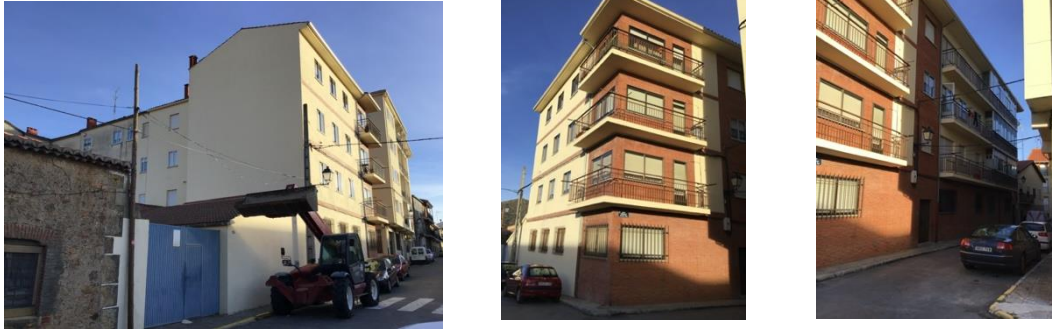
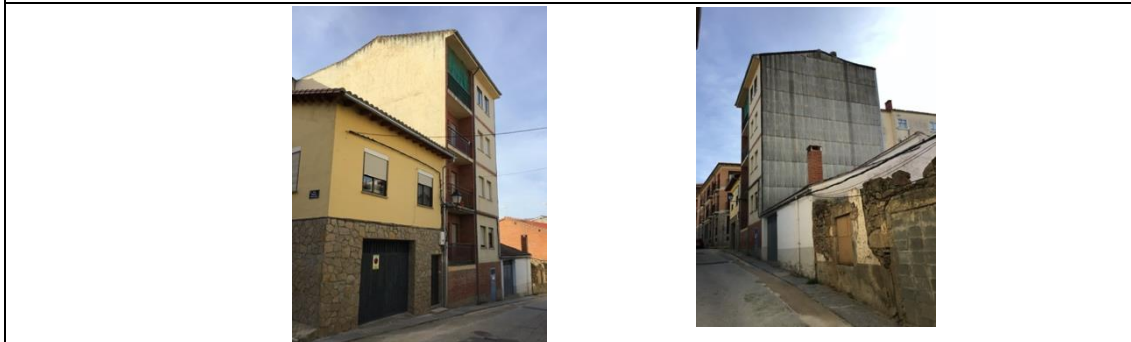
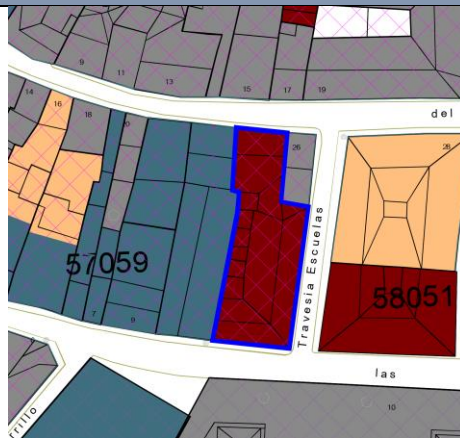
AP.33

<p>Elementos perjudiciales a eliminar.</p>	<p>Composición de fachada, materiales en fachadas inadecuados. Altura excesiva. Medianera con fuerte impacto visual.</p> <p>Eliminación del cableado aéreo y de elementos para instalaciones en fachada. Tratamiento de fachadas con acabados continuos en tonalidades y texturas acordes con el entorno. Sustitución de rejería de diseño poco adecuado en balcones. Sustitución de carpinterías en por otras en materiales, diseño y tonalidades acordes con el entorno. Colocación de carpinterías en el interior del muro. Sustitución de cerramientos de balcones por otros integrados en el Conjunto Histórico.</p>
---	---

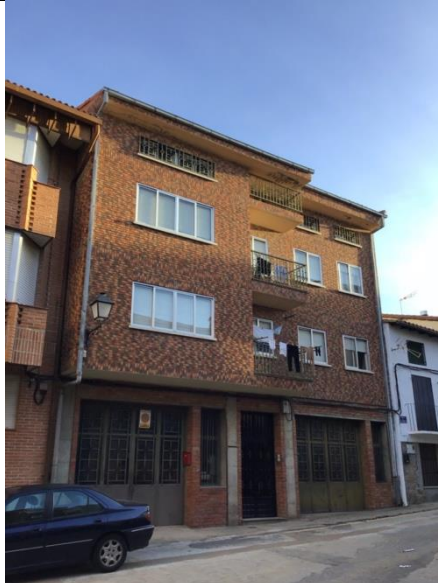
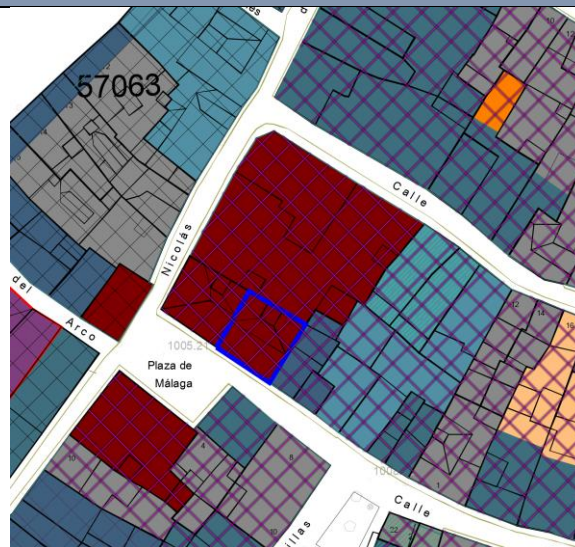
AP.34

Composición de fachada, materiales en fachadas inadecuados. Altura excesiva. Eliminación del cableado aéreo y de elementos para instalaciones en fachada. Tratamiento de fachadas y medianeras con acabados continuos en tonalidades y texturas acordes con el entorno. Sustitución de elementos de evacuación de pluviales por otros de materiales y acabados integrados en el Conjunto Histórico. Sustitución de rejería de diseño poco adecuado. Sustitución de carpinterías en por otras en materiales, diseño y tonalidades acordes con el entorno. Colocación de carpinterías en el interior del muro. Las actuaciones sobre el edificio deberán dirigirse a su integración en el Conjunto Histórico. A cada finca se le aplicará lo que corresponda.

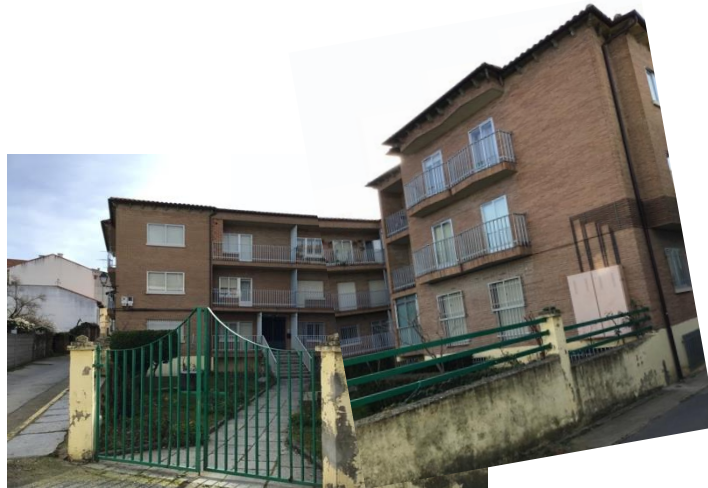
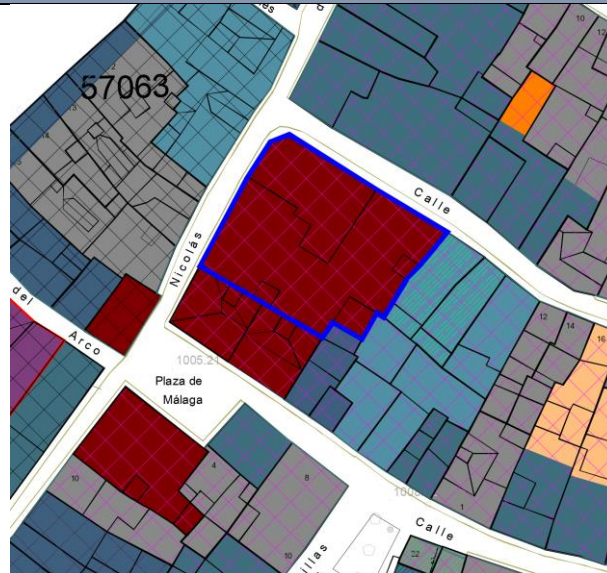
AP.35

<p>Elementos perjudiciales a eliminar.</p>	<p>Composición de fachada, materiales en fachadas inadecuados. Altura excesiva. Ocupación de la parcela no tradicional. Eliminación del cableado aéreo y de elementos para instalaciones en fachada. Tratamiento de fachadas y medianeras con acabados continuos en tonalidades y texturas acordes con el entorno. Sustitución de elementos de evacuación de pluviales por otros de materiales y acabados integrados en el Conjunto Histórico. integración de las instalaciones de gas sobre las fachadas mediante ocultación o mimetización bajo canaletas, falsas bajantes u otro elemento similar. Sustitución de rejería de diseño poco adecuado. Sustitución de carpinterías en por otras en materiales, diseño y tonalidades acordes con el entorno. Colocación de carpinterías en el interior del muro. Las actuaciones sobre el edificio deberán dirigirse a su integración en el Conjunto Histórico. A cada finca se le aplicará lo que corresponda.</p>

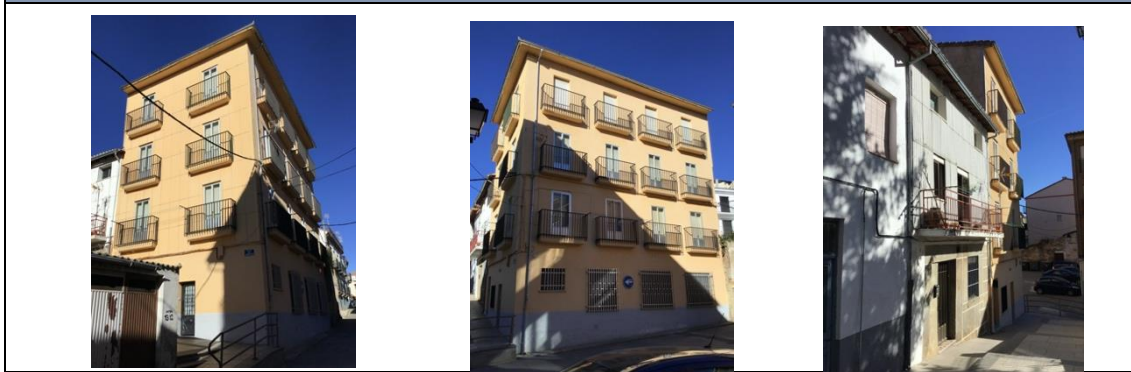
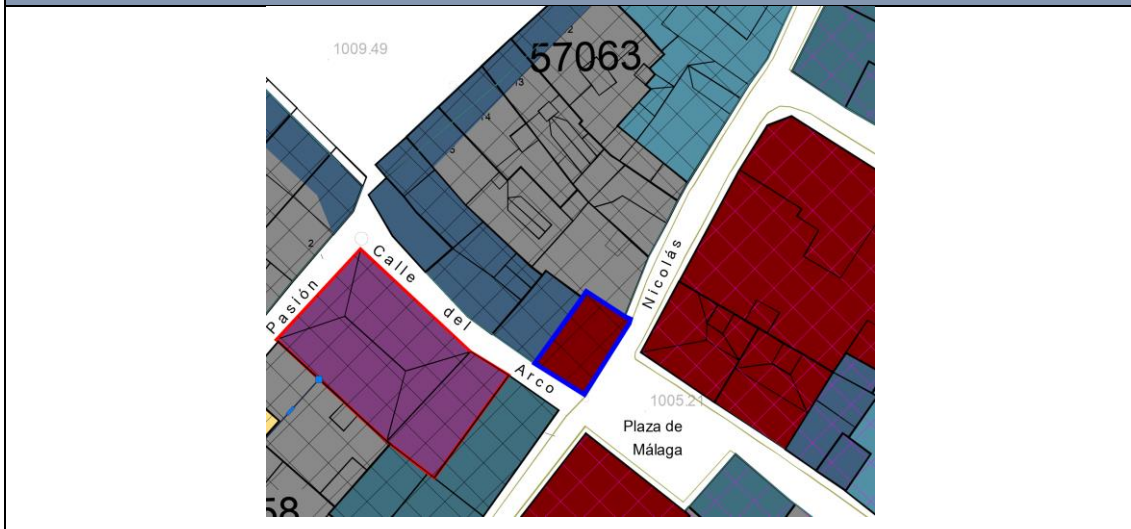
AP.36

Composición de fachada, materiales en fachadas inadecuados. Altura excesiva. Medianera con fuerte impacto visual.
 Eliminación del cableado aéreo y de elementos para instalaciones en fachada. Tratamiento de medianeras con acabados continuos en tonalidades y texturas acordes con el entorno.
 Sustitución de carpinterías en por otras en materiales, diseño y tonalidades acordes con el entorno. Colocación de carpinterías en el interior del muro. Sustitución de rejas en planta baja, en el interior del muro.
 Las actuaciones sobre el edificio deberán dirigirse a su integración en el Conjunto Histórico. A cada finca se le aplicará lo que corresponda.

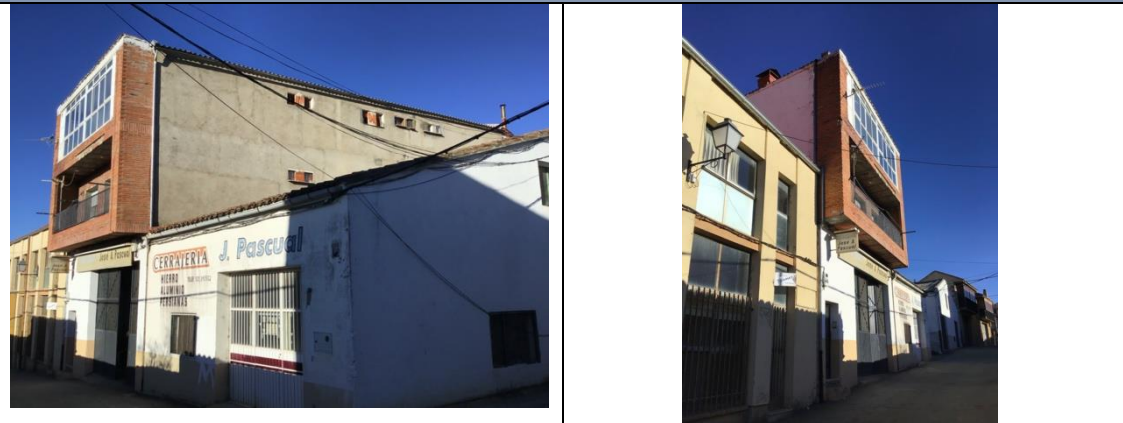
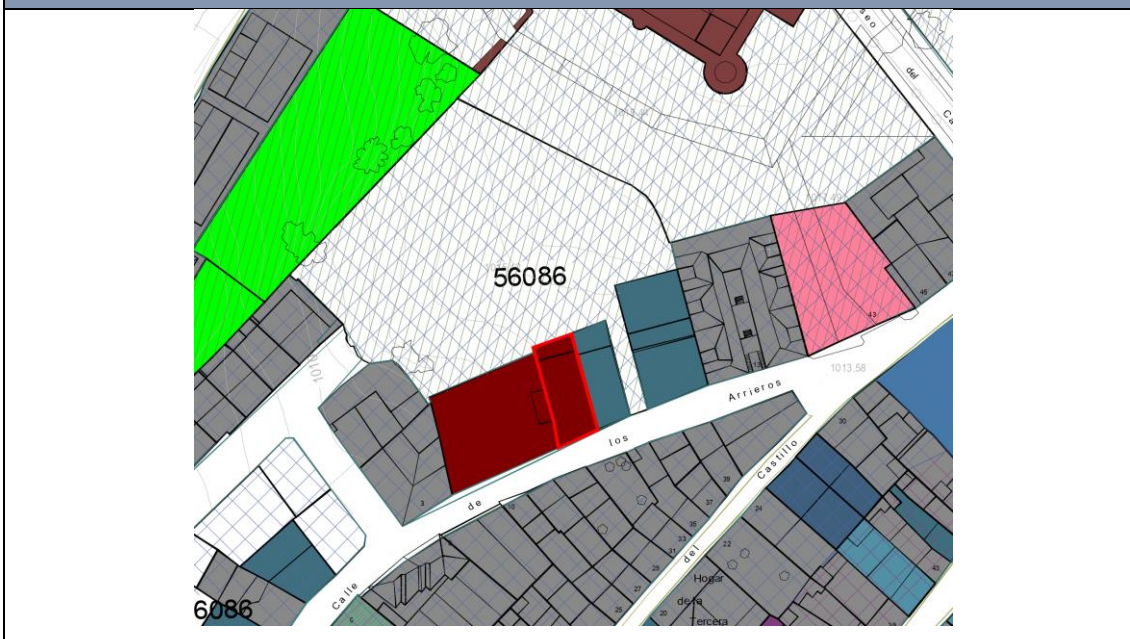
19.6	INMUEBLES CONSIDERADOS ESPECIALMENTE PERJUDICIALES PARA LA CONSERVACIÓN DEL CARÁCTER ESPECÍFICO DEL CONJUNTO HISTÓRICO.	AP.37
------	---	-------

Elementos perjudiciales a eliminar.	<p>Composición de fachada, materiales en fachadas inadecuados. Altura excesiva. Medianeras con fuerte impacto visual.</p> <p>Eliminación del cableado aéreo y de elementos para instalaciones en fachada. Tratamiento de fachadas con acabados continuos en tonalidades y texturas acordes con el entorno. Sustitución de rejería de diseño poco adecuado en balcón. Sustitución de carpinterías en por otras en materiales, diseño y tonalidades acordes con el entorno. Colocación de carpinterías en el interior del muro. Sustitución de cerramiento de balcón por otro integrado en el Conjunto Histórico.</p> <p>Las actuaciones sobre el edificio deberán dirigirse a su integración en el Conjunto Histórico. A cada finca se le aplicará lo que corresponda.</p>
--	---

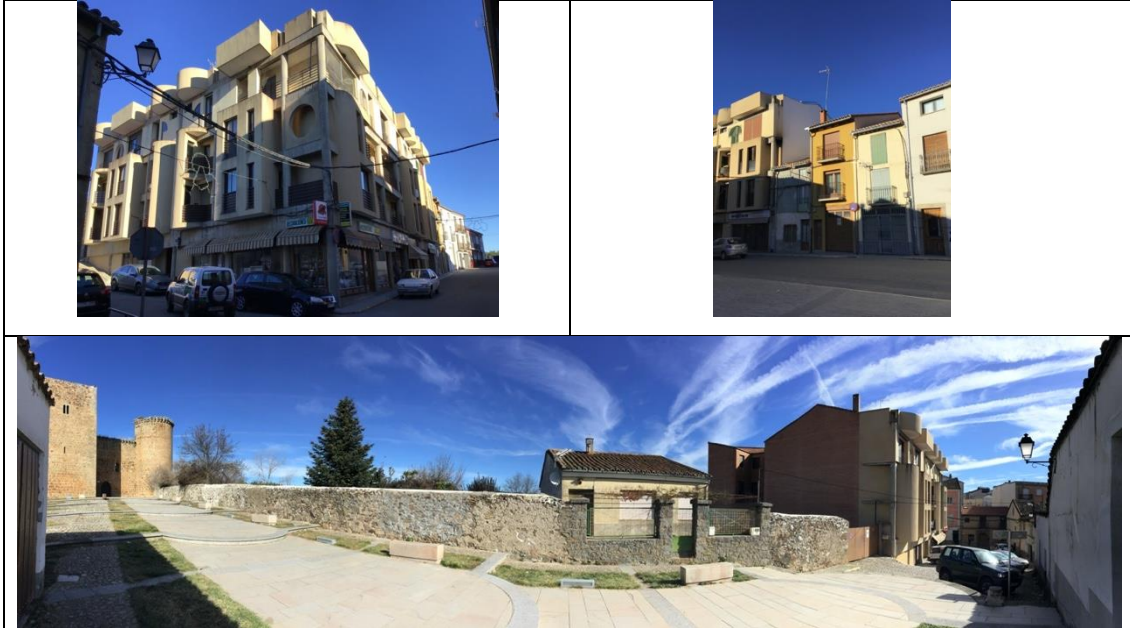
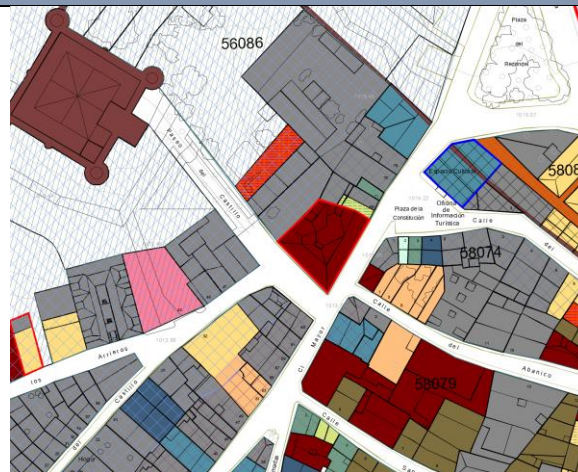
AP.38

Composición de fachada inadecuada. Altura excesiva. Medianeras con fuerte impacto visual. Eliminación del cableado aéreo y de elementos para instalaciones en fachada. Tratamiento de medianeras con acabados continuos en tonalidades y texturas acordes con el entorno. Sustitución de rejería de diseño poco adecuado en balcones. Eliminación de malla metálica en balcón superior de esquina y cierre ciego sobre barandilla en balcón de planta primera. Adecuación de los huecos en planta baja para su integración en el Conjunto Histórico. Sustitución de cerramiento de balcón por otro integrado en el Conjunto Histórico. Las actuaciones sobre el edificio deberán dirigirse a su integración en el Conjunto Histórico. A cada finca se le aplicará lo que corresponda.

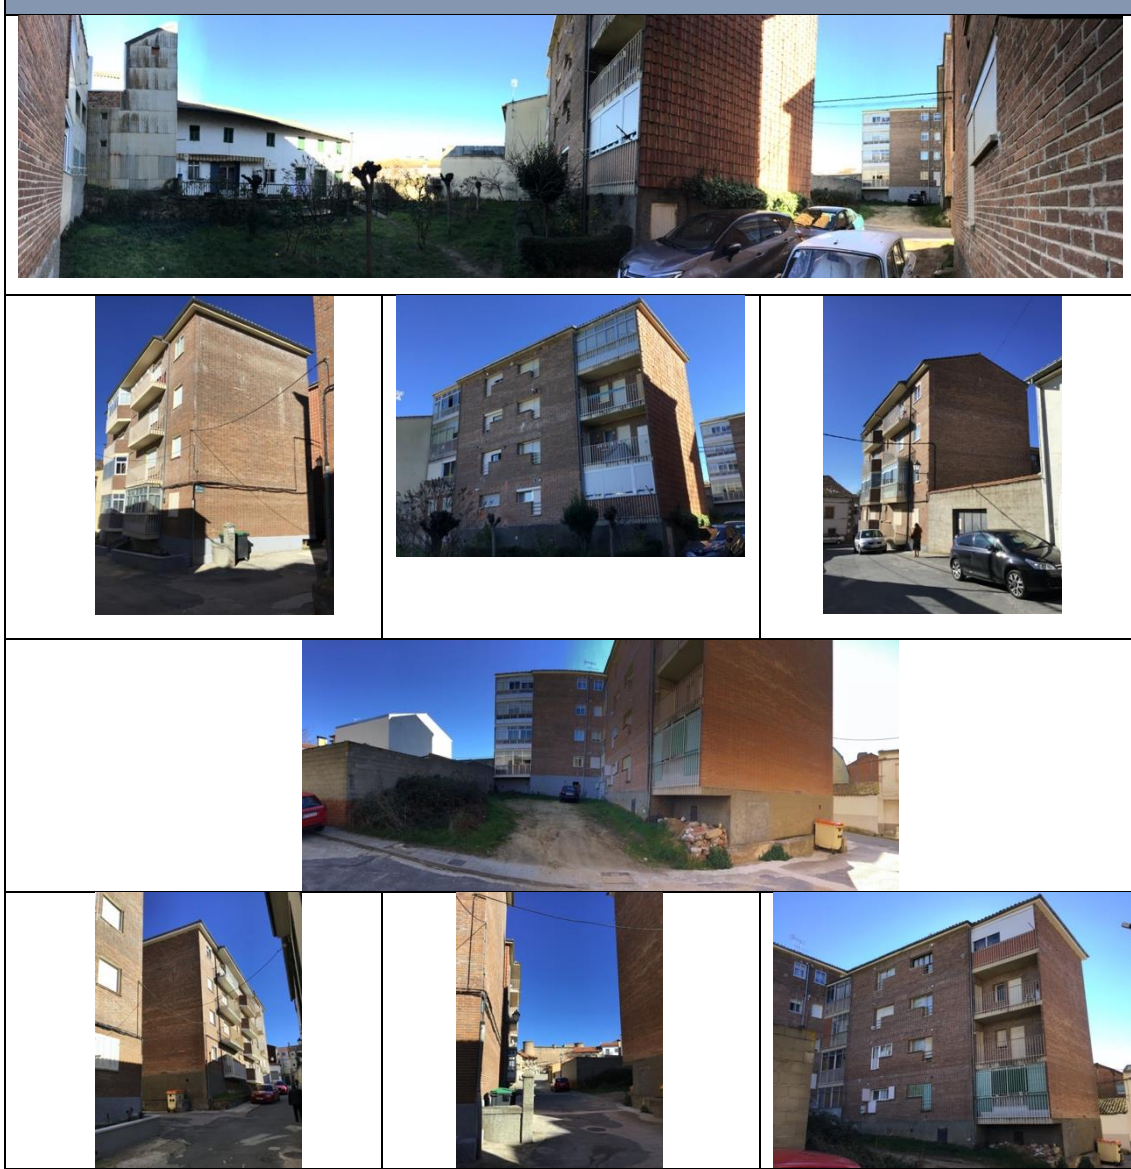
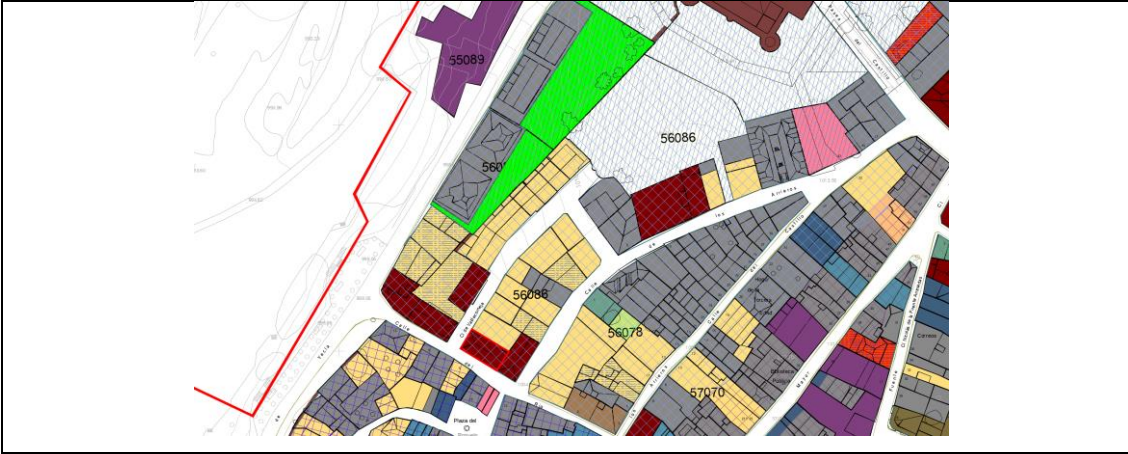
19.9/10/11/ 13	INMUEBLES CONSIDERADOS ESPECIALMENTE PERJUDICIALES PARA LA CONSERVACIÓN DEL CARÁCTER ESPECÍFICO DEL CONJUNTO HISTÓRICO.	AP.39
---------------------------	--	--------------

Composición de fachada, materiales en fachadas y medianera, inadecuados. Altura excesiva. Eliminación del cableado aéreo y de elementos para instalaciones en fachada. Tratamiento de fachadas y medianeras, con acabados continuos en tonalidades y texturas acordes con el entorno. Sustitución de elementos de evacuación de pluviales por otros de materiales y acabados integrados en el Conjunto Histórico. Sustitución de rejería de diseño poco adecuado. Sustitución de carpinterías en por otras en materiales, diseño y tonalidades acordes con el entorno. Colocación de carpinterías en el interior del muro. Conservación de los espacios sin edificar en adecuadas condiciones de ornato público, y cierre mediante cerramiento adaptado a las condiciones PEPCH. Las actuaciones sobre el edificio y espacios deberán dirigirse a su integración en el Conjunto Histórico. A cada finca se le aplicará lo que corresponda.

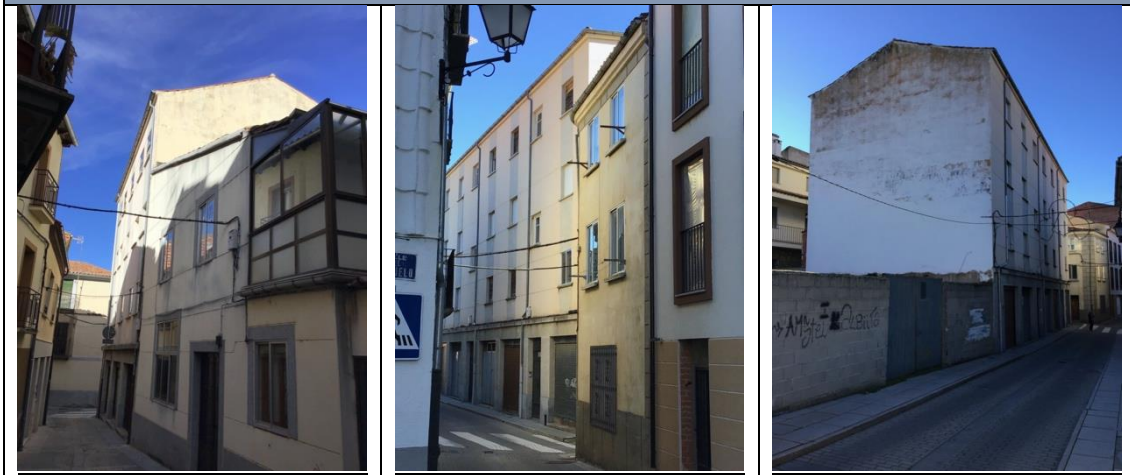
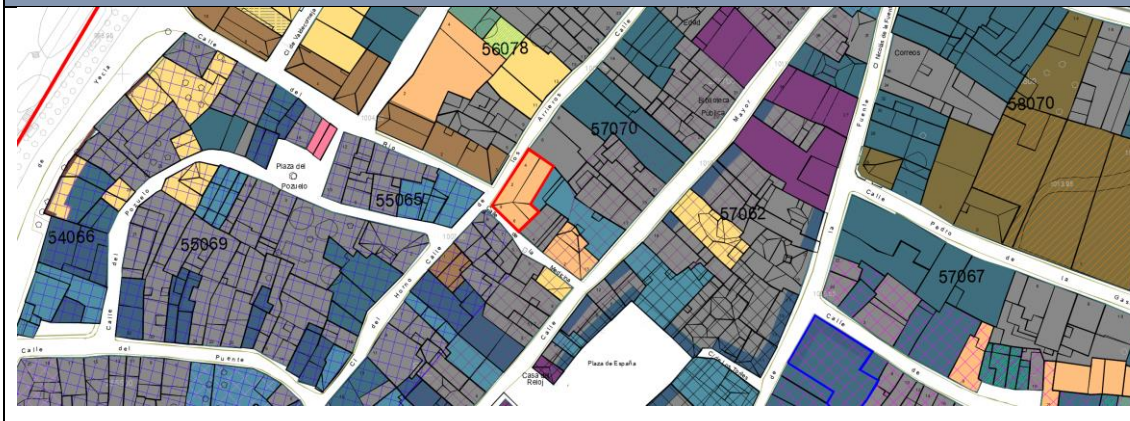
22.8	INMUEBLES CONSIDERADOS ESPECIALMENTE PERJUDICIALES PARA LA CONSERVACIÓN DEL CARÁCTER ESPECÍFICO DEL CONJUNTO HISTÓRICO.	AP.40
------	---	-------

Elementos perjudiciales eliminar.	<p>a</p> <p>Composición de fachada. Altura excesiva. Medianeras con fuerte impacto visual. Eliminación del cableado aéreo y de elementos para instalaciones en fachada. Tratamiento de medianeras con acabados continuos en tonalidades y texturas acordes con el entorno. Sustitución de carpinterías en por otras en materiales, diseño y tonalidades acordes con el entorno. Colocación de carpinterías en el interior del muro. Sustitución de cierres ciegos en planta baja. Las actuaciones sobre el edificio deberán dirigirse a su integración en el Conjunto Histórico. A cada finca se le aplicará lo que corresponda.</p>
--	--

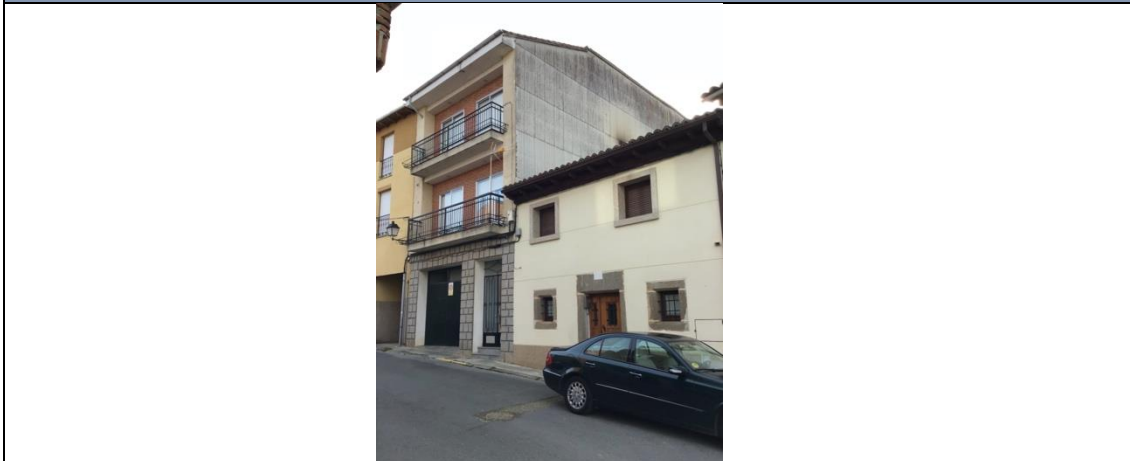
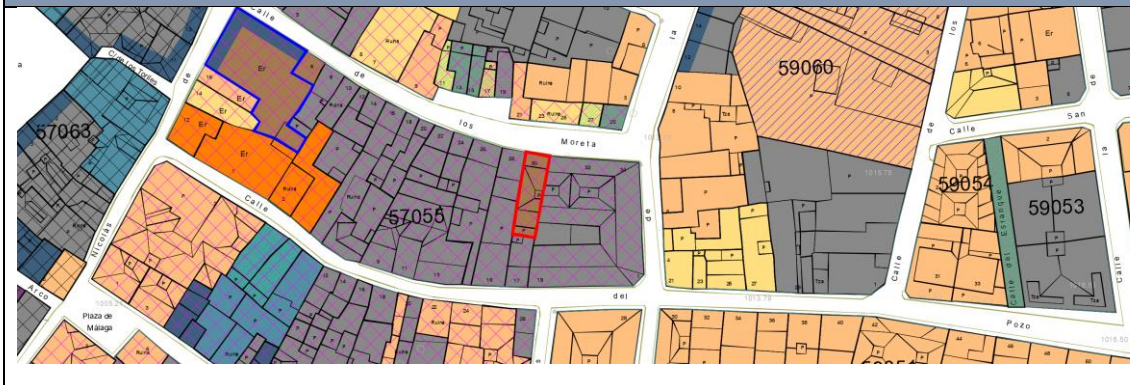
AP.43

Composición de fachada, materiales en fachadas inadecuados. Altura excesiva. Medianera con fuerte impacto visual.
 Eliminación del cableado aéreo y de elementos para instalaciones en fachada. Tratamiento de fachadas con acabados continuos en tonalidades y texturas acordes con el entorno. Sustitución de rejería de diseño poco adecuado en balcón. Sustitución de carpinterías en por otras en materiales, diseño y tonalidades acordes con el entorno. Colocación de carpinterías en el interior del muro.
 Las actuaciones sobre el edificio deberán dirigirse a su integración en el Conjunto Histórico. A cada finca se le aplicará lo que corresponda.

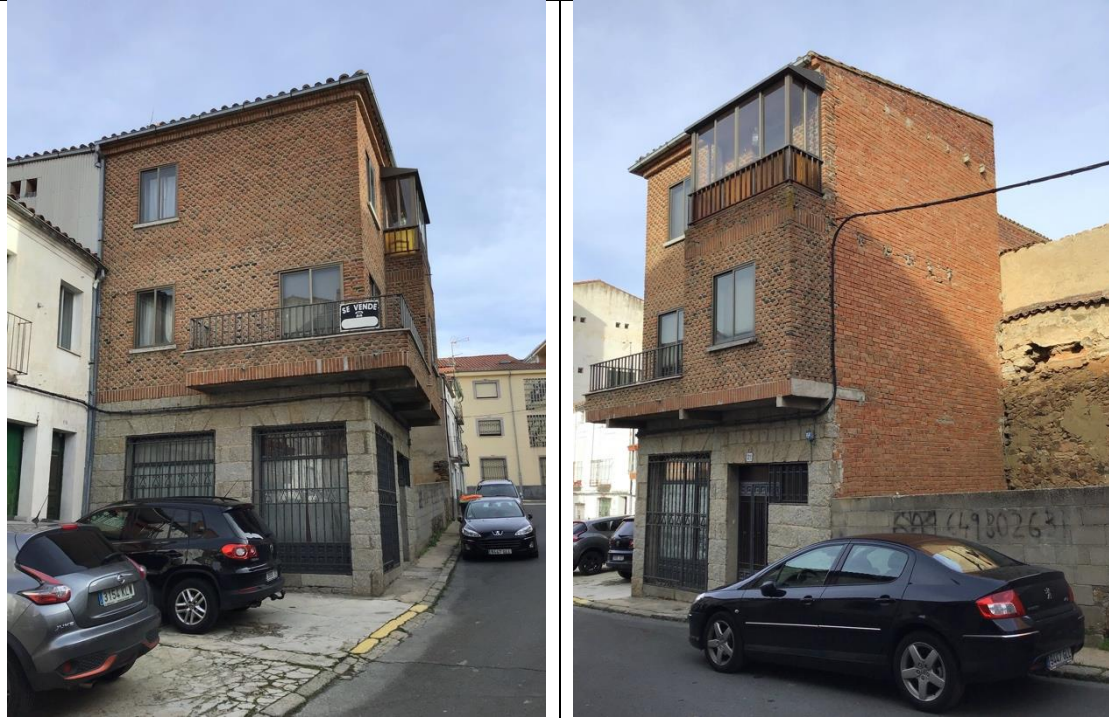
Elementos perjudiciales a eliminar.

Composición de fachada, materiales en fachadas inadecuados. Altura excesiva. Medianeras con fuerte impacto visual.
 Eliminación del cableado aéreo y de elementos para instalaciones en fachada. Tratamiento de fachadas y medianera con acabados continuos en tonalidades y texturas acordes con el entorno. Sustitución de rejería de diseño poco adecuado en balcón. Sustitución de carpinterías en por otras en materiales, diseño y tonalidades acordes con el entorno. Colocación de carpinterías en el interior del muro. Sustitución de cerramiento de balcón por otro integrado en el Conjunto Histórico.
 Las actuaciones sobre el edificio deberán dirigirse a su integración en el Conjunto Histórico. A cada finca se le aplicará lo que corresponda.

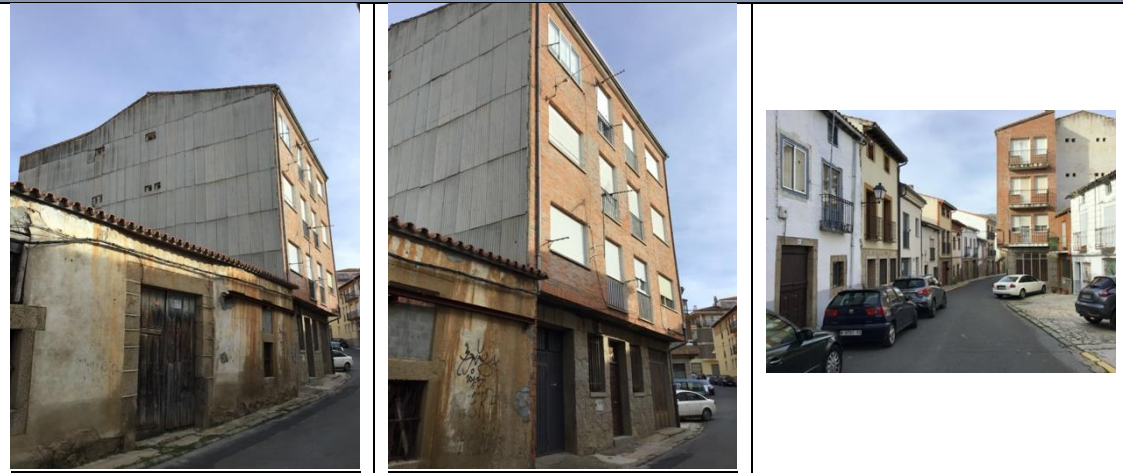
AP.46

<p>Elementos perjudiciales a eliminar.</p>	<p>Composición de fachada, materiales en fachadas inadecuados. Altura excesiva. Medianeras con fuerte impacto visual.</p> <p>Eliminación del cableado aéreo y de elementos para instalaciones en fachada. Tratamiento de fachadas y medianera con acabados continuos en tonalidades y texturas acordes con el entorno. Sustitución de rejería de diseño poco adecuado en balcón. Sustitución de carpinterías en por otras en materiales, diseño y tonalidades acordes con el entorno. Colocación de carpinterías en el interior del muro. Sustitución de cerramiento de balcón por otro integrado en el Conjunto Histórico.</p> <p>Las actuaciones sobre el edificio deberán dirigirse a su integración en el Conjunto Histórico. A cada finca se le aplicará lo que corresponda.</p>
---	---

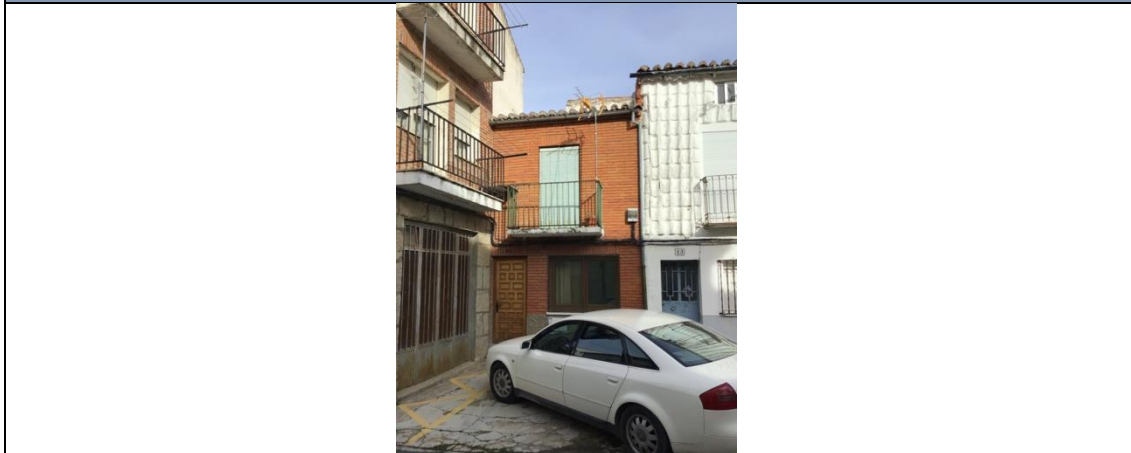
AP.47

Elementos perjudiciales a eliminar.

Materiales en fachada inadecuados.
 Eliminación del cableado aéreo y de elementos para instalaciones en fachada. Tratamiento de fachada con acabados continuos en tonalidades y texturas acordes con el entorno. Sustitución de rejería de diseño poco adecuado en balcón. Sustitución de carpinterías en por otras en materiales, diseño y tonalidades acordes con el entorno. Colocación de carpinterías en el interior del muro. Sustitución de cerramiento de balcón por otro integrado en el Conjunto Histórico.
 Las actuaciones sobre el edificio deberán dirigirse a su integración en el Conjunto Histórico. A cada finca se le aplicará lo que corresponda.

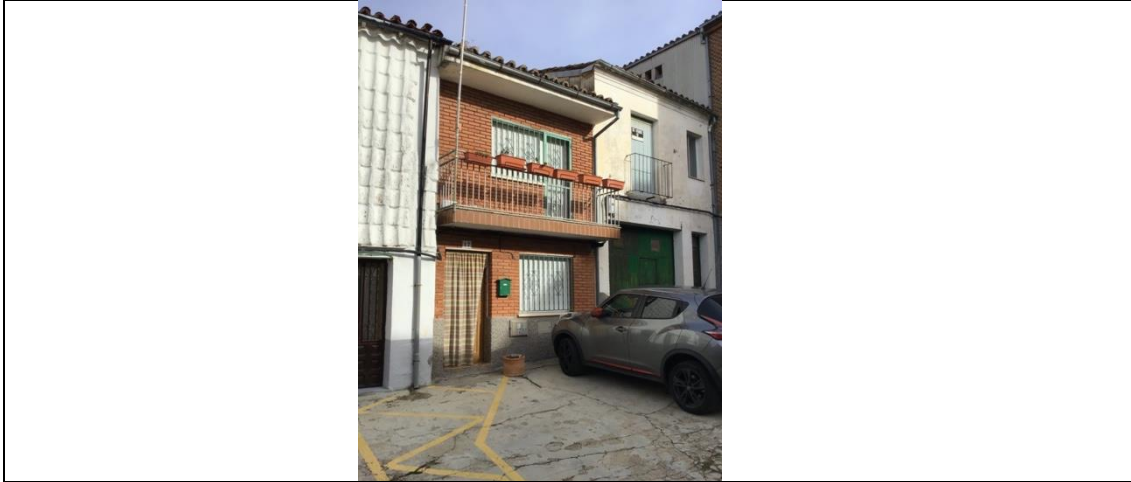
AP.48

Elementos perjudiciales a eliminar.	<p>Materiales en fachada inadecuados. Eliminación del cableado aéreo y de elementos para instalaciones en fachada. Tratamiento de fachada con acabados continuos en tonalidades y texturas acordes con el entorno. Sustitución de rejería de diseño poco adecuado en balcón. Sustitución de carpinterías en por otras en materiales, diseño y tonalidades acordes con el entorno. Colocación de carpinterías en el interior del muro. Sustitución de cerramiento de balcón por otro integrado en el Conjunto Histórico. Las actuaciones sobre el edificio deberán dirigirse a su integración en el Conjunto Histórico. A cada finca se le aplicará lo que corresponda.</p>
--	--

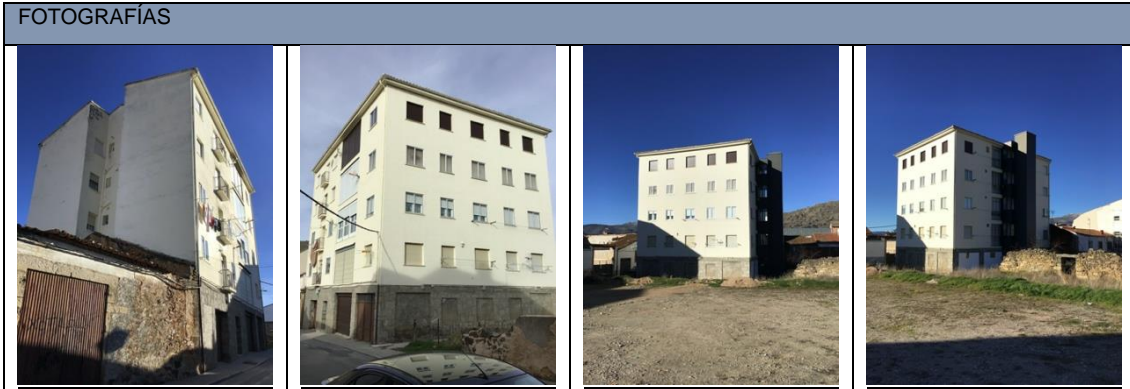
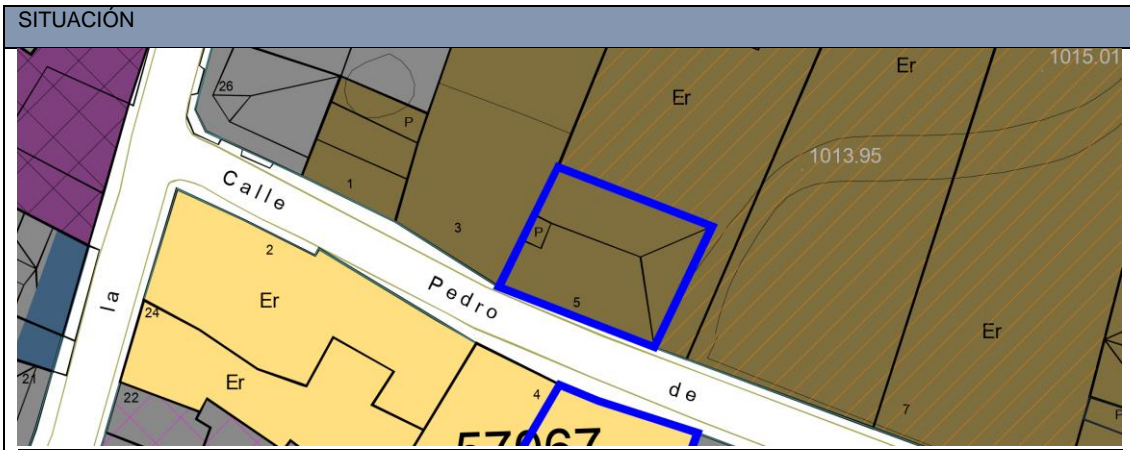
Elementos perjudiciales a eliminar.	<p>Composición de fachadas y carpinterías inadecuadas. Medianera con fuerte impacto visual. Altura excesiva.</p> <p>Eliminación del cableado aéreo y de elementos en fachada. Sustitución de carpinterías en por otras en materiales, diseño y tonalidades acordes con el entorno. Sustitución de persianas en huecos de gran dimensión con cajones en el exterior por otros en el interior, con diseño, material y tonalidades acordes con el Conjunto Histórico. Cierre de parcela adyacente mediante cerramiento adaptado a las condiciones PEPCH.</p> <p>Las actuaciones sobre el edificio deberán dirigirse a su integración en el Conjunto Histórico. A cada finca se le aplicará lo que corresponda.</p>
--	---

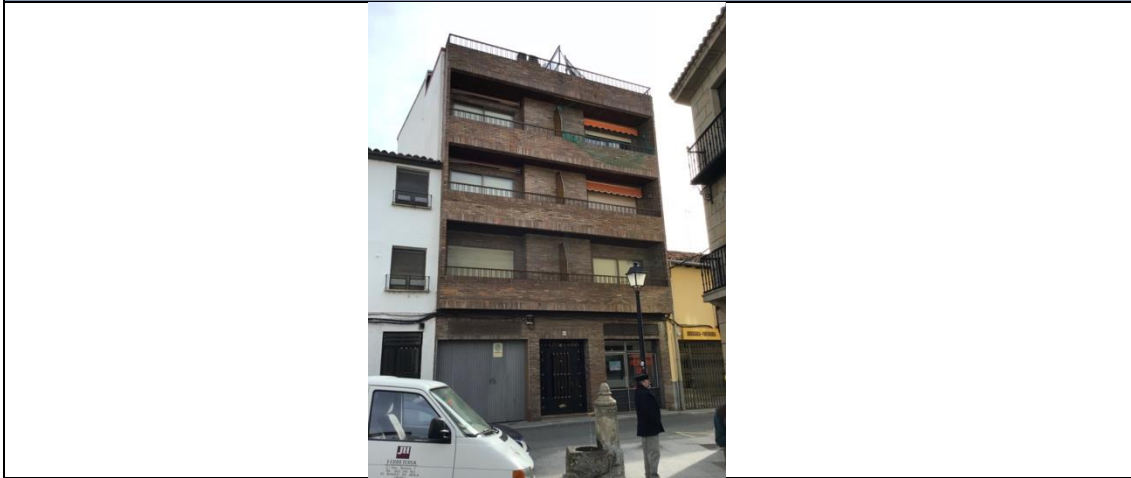
AP.50

Elementos perjudiciales a eliminar.

Composición de fachada, materiales en fachadas inadecuados. Altura excesiva. Medianeras con fuerte impacto visual.
 Eliminación del cableado aéreo y de elementos para instalaciones en fachada. Tratamiento de fachadas y medianera con acabados continuos en tonalidades y texturas acordes con el entorno. Sustitución de rejería y antepechos, de diseño poco adecuado en balcón. Sustitución de carpinterías en por otras en materiales, diseño y tonalidades acordes con el entorno. Colocación de carpinterías en el interior del muro.
 Eliminación de toldos inadecuados.
 Las actuaciones sobre el edificio deberán dirigirse a su integración en el Conjunto Histórico. A cada finca se le aplicará lo que corresponda.

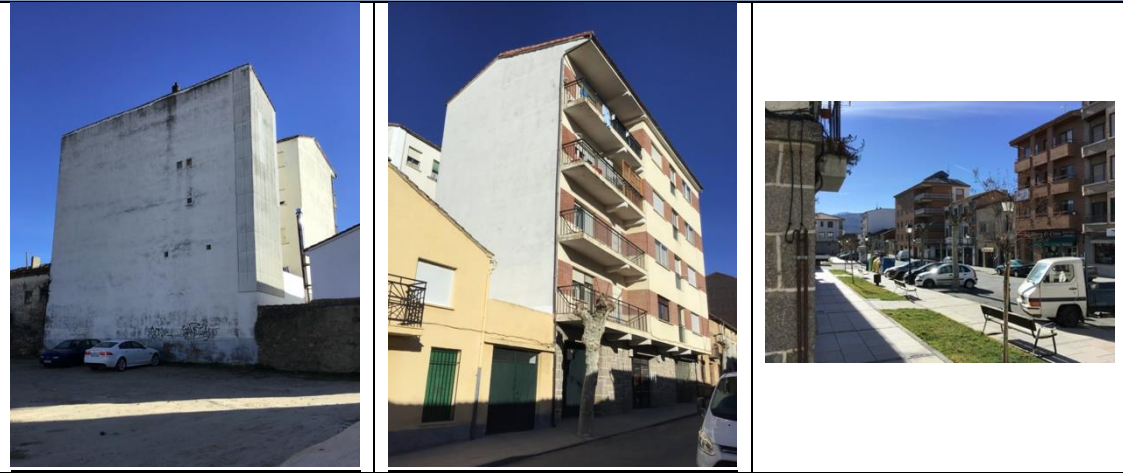
AP.51

Elementos perjudiciales a eliminar.

Composición de fachada, materiales en fachadas inadecuados. Altura excesiva. Medianera con fuerte impacto visual. Eliminación del cableado aéreo y de elementos para instalaciones en fachada. Tratamiento de fachadas con acabados continuos en tonalidades y texturas acordes con el entorno. Recuperar ornato de medianeras vistas desde la vía pública. Sustitución de rejería de diseño poco adecuado en balcón. Sustitución de carpinterías en por otras en materiales, diseño y tonalidades acordes con el entorno. Colocación de carpinterías en el interior del muro. Las actuaciones sobre el edificio deberán dirigirse a su integración en el Conjunto Histórico. A cada finca se le aplicará lo que corresponda.

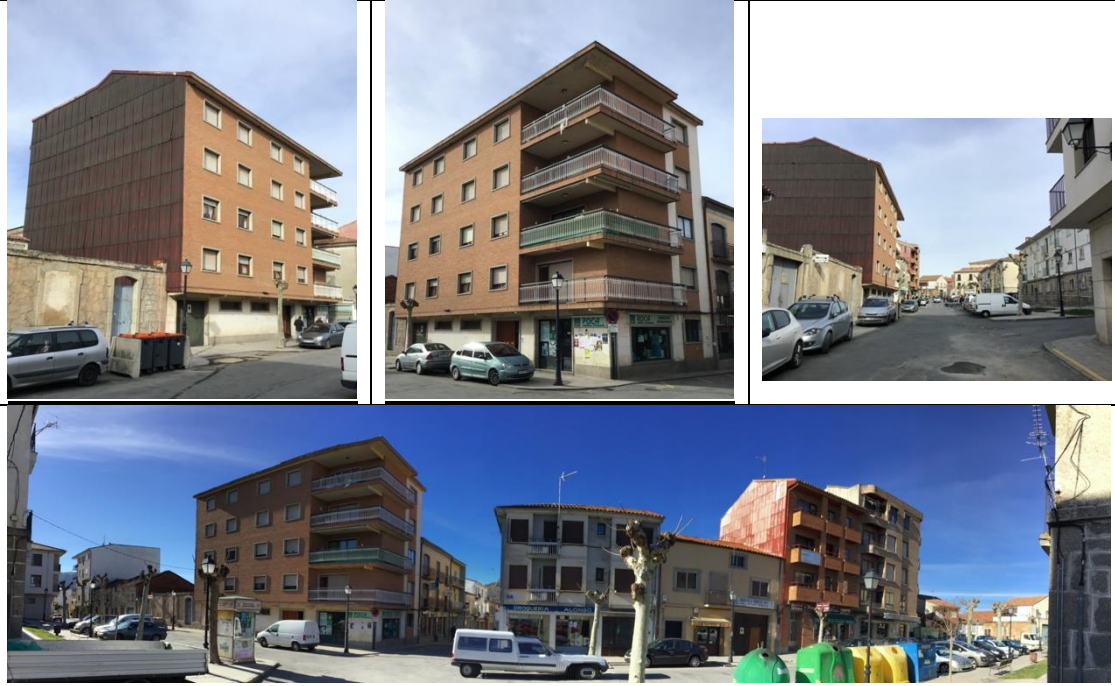
AP.52

Elementos perjudiciales a eliminar.

Composición de fachada, materiales en fachadas inadecuados. Altura excesiva. Medianera con fuerte impacto visual. Eliminación del cableado aéreo y de elementos para instalaciones en fachada. Tratamiento de fachadas con acabados continuos en tonalidades y texturas acordes con el entorno. Recuperar ornato de medianeras vistas desde la vía pública. Sustitución de rejería de diseño poco adecuado en balcones. Sustitución de carpinterías por otras en materiales, diseño y tonalidades acordes con el entorno. Colocación de carpinterías en el interior del muro. Sustitución del aplacado en planta baja comercial, por tratamiento acorde con el Conjunto Histórico. Las actuaciones sobre el edificio deberán dirigirse a su integración en el Conjunto Histórico. A cada finca se le aplicará lo que corresponda.

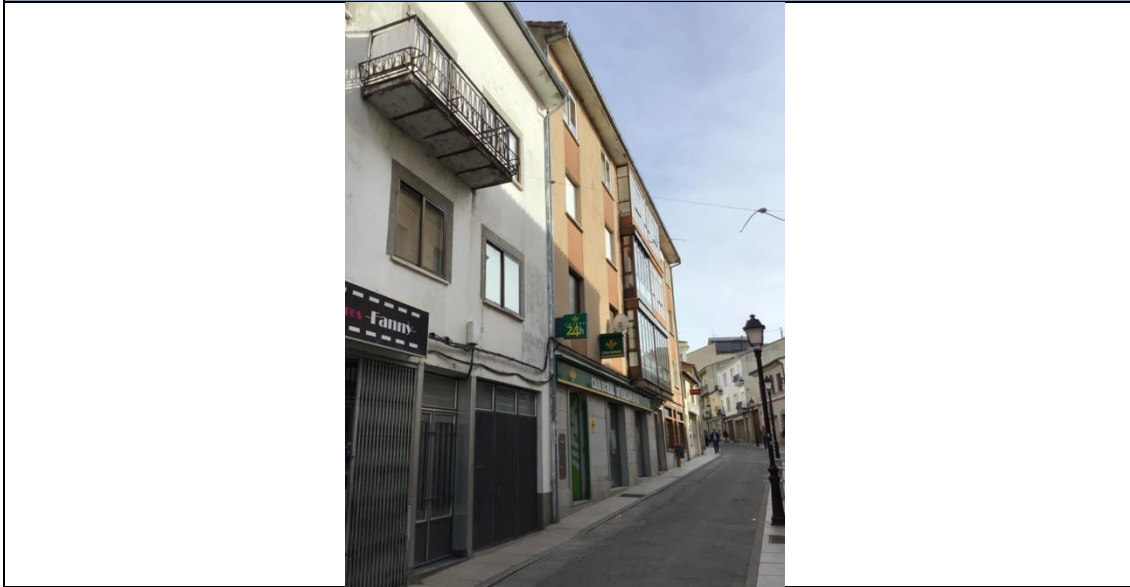
AP.53

Elementos perjudiciales a eliminar.

Composición de fachada y materiales en balcones inadecuados. Eliminación del cableado aéreo y de elementos para instalaciones en fachada. Sustitución de rótulo por otro adaptado a las condiciones PEPCH. Tratamiento de fachadas con acabados continuos en tonalidades y texturas acordes con el entorno. Sustitución de elementos de evacuación de pluviales por otros de diseño integrado en el Conjunto Histórico. Sustitución de cerramientos de balcones por otros adecuados en materiales, diseño y tonalidades acordes con el entorno. Sustitución del aplacado en planta baja comercial, por tratamiento acorde con el Conjunto Histórico. Las actuaciones sobre el edificio deberán dirigirse a su integración en el Conjunto Histórico. A cada finca se le aplicará lo que corresponda.
