Título: Diligencias de aprobación del PEPCH

Asunto: Plan Especial de Protección del Conjunto Histórico de El Barco de Ávila

PEPCH DEL CONJUNTO HISTÓRICO DE LA VILLA DE EL BARCO DE ÁVILA

**INTERVENCIONES
COMPLEMENTARIAS**

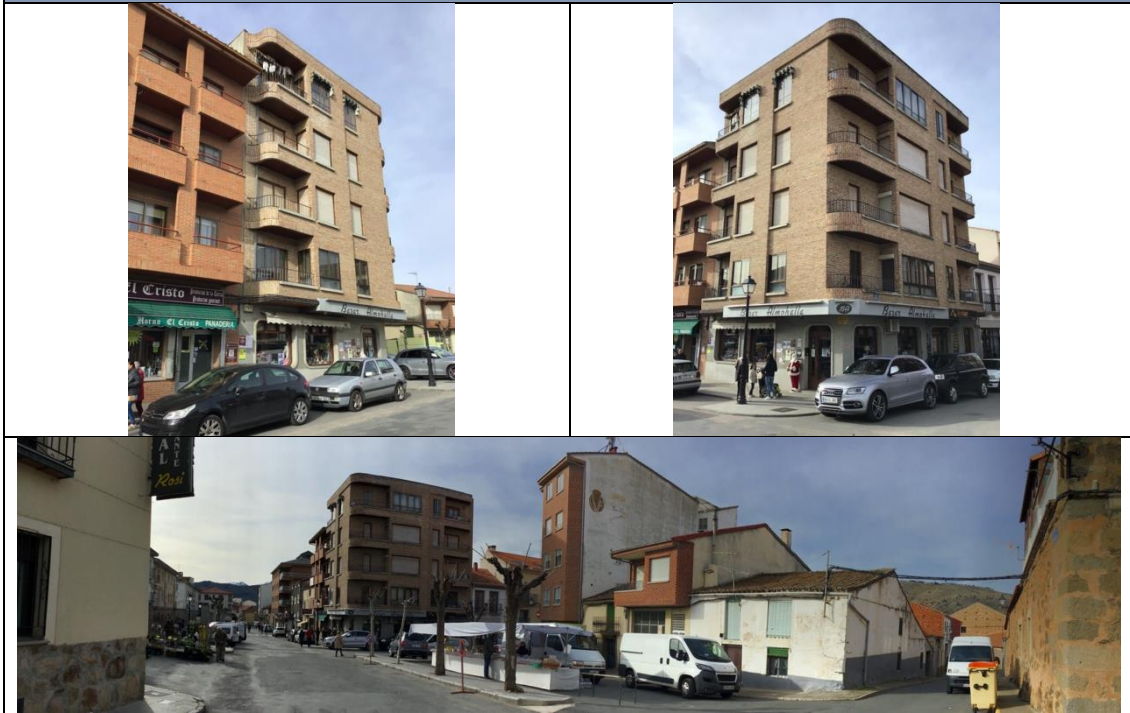
AP.54

Elementos perjudiciales a eliminar.	<p>Composición de fachada, materiales en fachadas inadecuados. Altura excesiva. Medianera con fuerte impacto visual.</p> <p>Eliminación del cableado aéreo y de elementos para instalaciones en fachada. Tratamiento de fachadas con acabados continuos en tonalidades y texturas acordes con el entorno. Recuperar ornato de medianeras vistas desde la vía pública. Sustitución de rejería y antepechos de diseño poco adecuado en balcones. Sustitución de carpinterías por otras en materiales, diseño y tonalidades acordes con el entorno. Colocación de carpinterías en el interior del muro. Sustitución del aplacado en planta baja comercial, por tratamiento acorde con el Conjunto Histórico.</p>
--	---

Las actuaciones sobre el edificio deberán dirigirse a su integración en el Conjunto Histórico. A cada finca se le aplicará lo que corresponda.
--	--

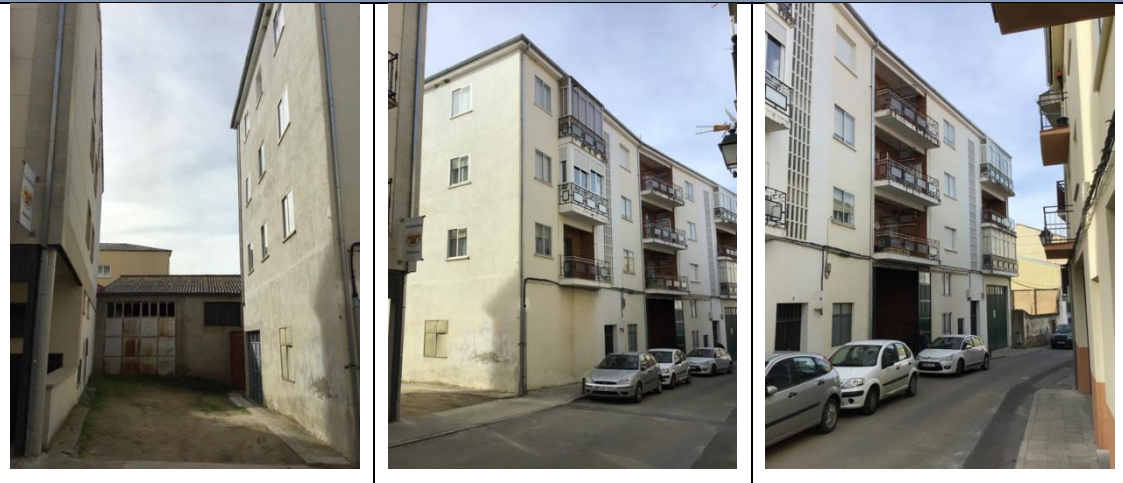
AP.55

<p>Elementos perjudiciales a eliminar.</p>	<p>Composición de fachada, materiales en fachadas inadecuados. Altura excesiva. Fachada lateral con fuerte impacto visual.</p> <p>Eliminación del cableado aéreo y de elementos para instalaciones en fachada. Tratamiento de fachadas con acabados continuos en tonalidades y texturas acordes con el entorno. Sustitución de rejería de diseño poco adecuado en balcones. Sustitución de carpinterías en por otras en materiales, diseño y tonalidades acordes con el entorno. Colocación de carpinterías en el interior del muro. Adecuación de los cerramientos en balcones al entorno. Cierre de parte de parcela abierta a la vía pública, conforme a la normativa PEPCH, con tratamiento respetuoso con el Conjunto Histórico.</p> <p>Las actuaciones sobre el edificio deberán dirigirse a su integración en el Conjunto Histórico. A cada finca se le aplicará lo que corresponda.</p>

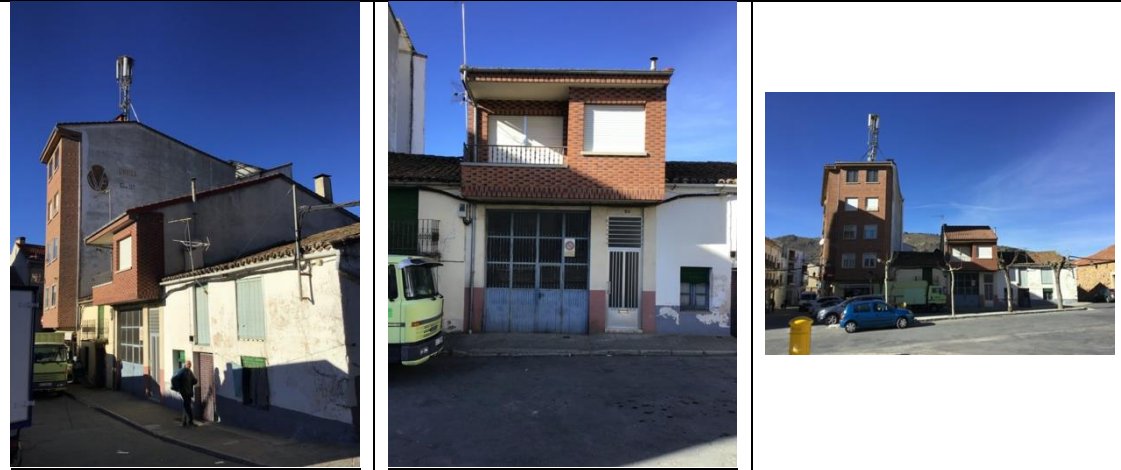
AP.56

Elementos perjudiciales eliminar.	<p>a</p> <p>Composición de fachada, materiales en fachadas inadecuados. Medianeras con fuerte impacto visual.</p> <p>Eliminación del cableado aéreo y de elementos para instalaciones en fachada. Tratamiento de fachada y medianeras con acabados continuos en tonalidades y texturas acordes con el entorno. Sustitución de rejería y antepecho de diseño poco adecuado en balcón. Sustitución de carpinterías en por otras en materiales, diseño y tonalidades acordes con el entorno.</p> <p>Las actuaciones sobre el edificio deberán dirigirse a su integración en el Conjunto Histórico.</p>
--	---

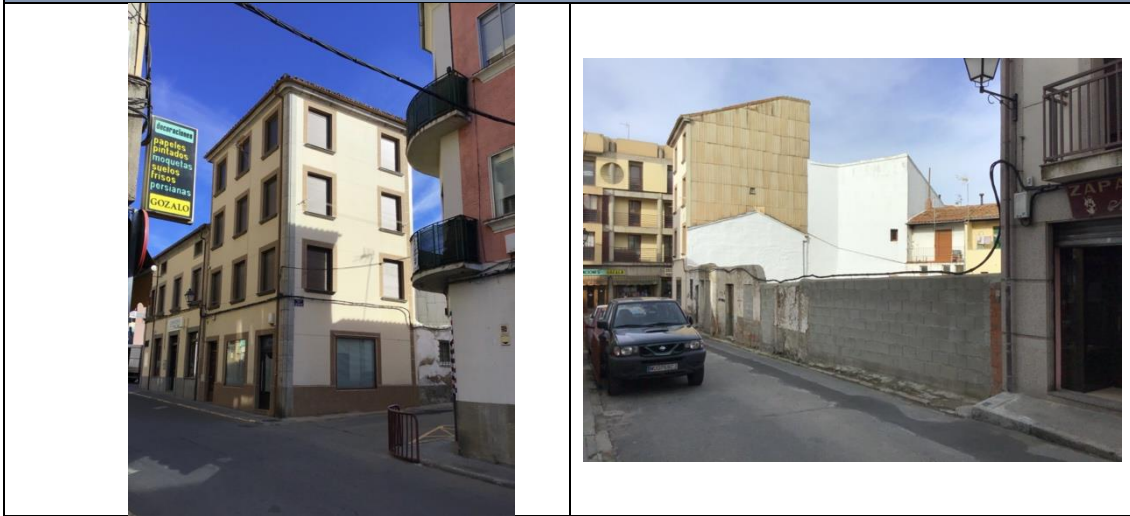
AP.57

<p>Elementos perjudiciales a eliminar.</p>	<p>Composición de fachada en planta baja comercial inadecuada. Medianeras con fuerte impacto visual.</p> <p>Eliminación del cableado aéreo y de elementos para instalaciones en fachada. Tratamiento medianeras con acabados continuos en tonalidades y texturas acordes con el entorno.</p> <p>Adecuación de la composición de huecos en planta baja comercial a los ejes compositivos del edificio, colocación de carpinterías en el interior del muro.</p> <p>Las actuaciones sobre el edificio deberán dirigirse a su integración en el Conjunto Histórico.</p>
---	---

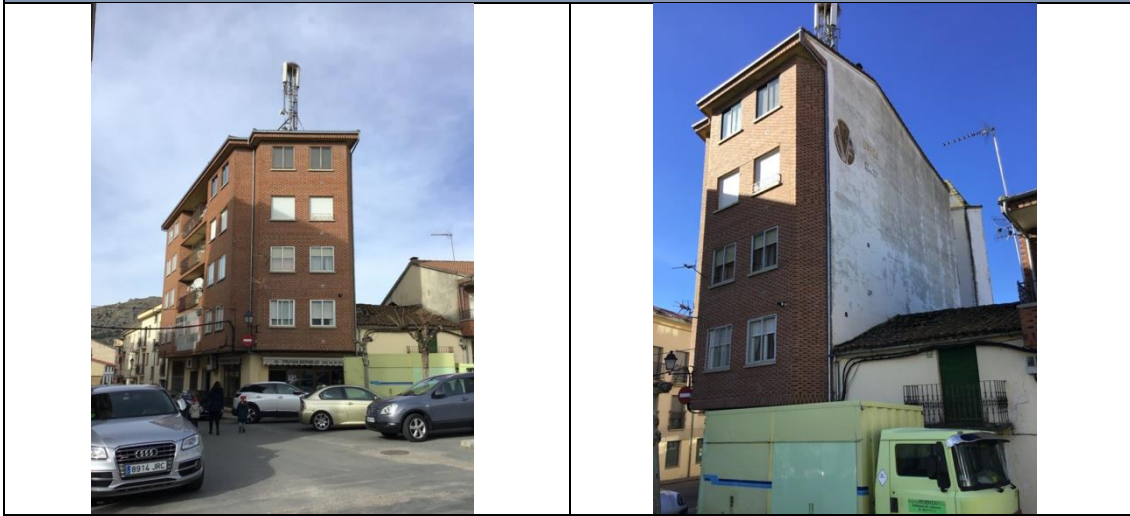
AP.58

Elementos perjudiciales a eliminar.

Composición de fachada, materiales en fachadas inadecuados. Altura excesiva. Medianera con fuerte impacto visual. Antena telecomunicaciones sobre cubierta con fuerte impacto visual en todo el Conjunto Histórico.
 Eliminación del cableado aéreo y de elementos para instalaciones en fachada. Tratamiento de fachadas y medianeras con acabados continuos en tonalidades y texturas acordes con el entorno. Recuperar ornato de medianeras vistas desde la vía pública. Sustitución de rejería de diseño poco adecuado en balcones. Sustitución de carpinterías por otras en materiales, diseño y tonalidades acordes con el entorno. Colocación de carpinterías en el interior del muro. Sustitución del cerramiento de balcones en planta primera, por otro con tratamiento acorde con el Conjunto Histórico.
 Las actuaciones sobre el edificio deberán dirigirse a su integración en el Conjunto Histórico. A cada finca se le aplicará lo que corresponda.

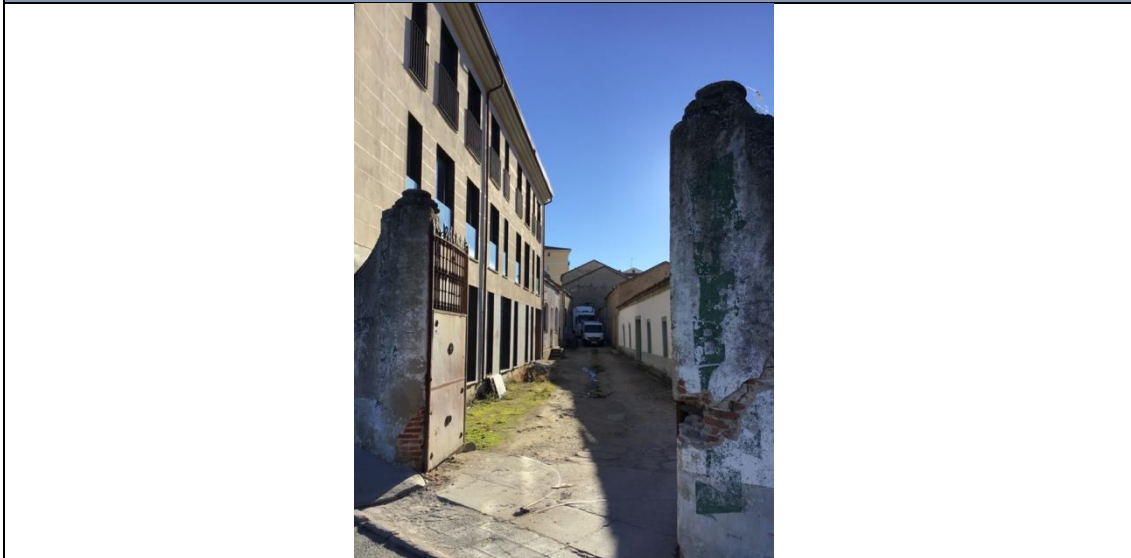
AP.59

Elementos perjudiciales a eliminar.

Espacio intersticial de titularidad privada, falta de urbanización y visto desde la vía pública. El carácter residual de las fachadas traseras de las edificaciones y su condición de espacio abierto aconsejan la intervención sobre él.

Cierre del espacio, impidiendo la visión desde la vía pública, mediante cerramientos realizados con materiales, diseño, tonalidades y texturas acordes con el Conjunto Histórico. Tratamiento de las fachadas y medianeras vistas desde la vía pública con acabados continuos en tonalidades y texturas acordes con el entorno. Sustitución o colocación de elementos de evacuación de pluviales por otros de materiales y acabados integrados en el Conjunto Histórico. Sustitución de carpinterías inadecuadas y vistas desde la vía pública, por otras en materiales, diseño y tonalidades acordes con el entorno. Obligado mantenimiento del ornato público y las condiciones higiénicas adecuadas. Las actuaciones sobre el espacio deberán dirigirse a su integración en el Conjunto Histórico. A cada finca se le aplicará lo que corresponda.

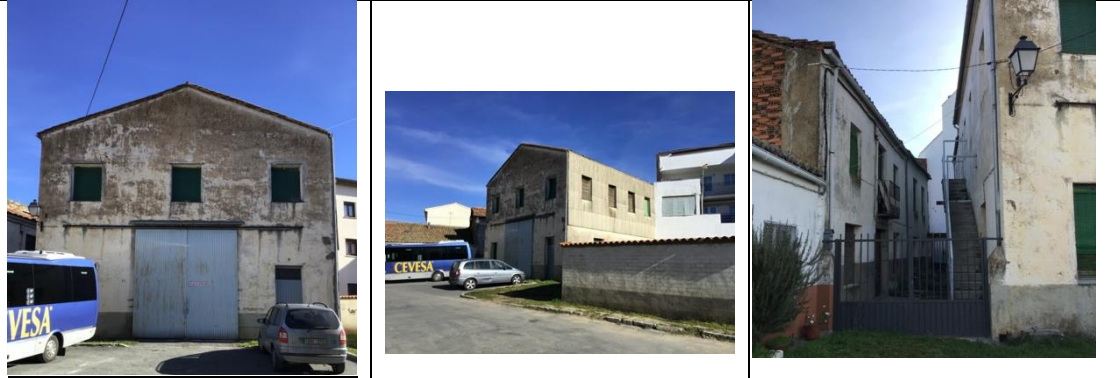
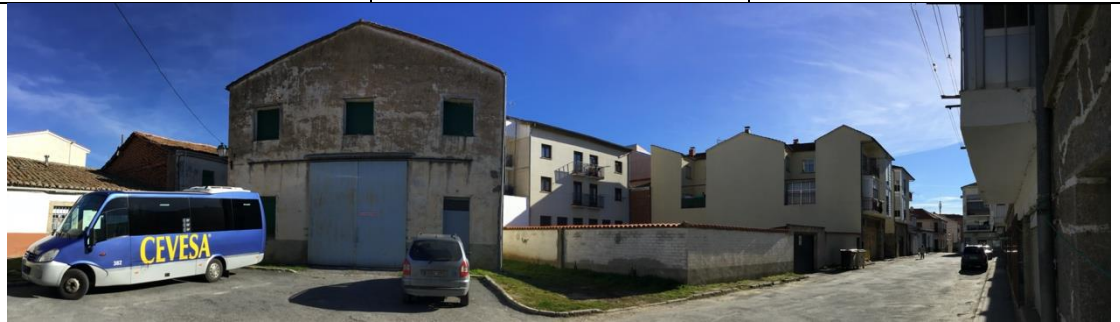
AP.60

<p>Elementos perjudiciales a eliminar.</p>	<p>Edificio de tipología inadecuada, de carácter exento ha creado espacios intersticiales en su entorno, de titularidad privada, falta de urbanización, sin cerramiento y visto desde la vía pública. El carácter residual de estas zonas y su condición de espacios abiertos aconsejan la intervención sobre ellos.</p> <p>Cierre del espacio, impidiendo la visión desde la vía pública, mediante cerramientos realizados con materiales, diseño, tonalidades y texturas acordes con el Conjunto Histórico. Tratamiento de las fachadas y medianeras vistas desde la vía pública con acabados continuos en tonalidades y texturas acordes con el entorno. Sustitución de carpinterías inadecuadas, por otras en materiales, diseño y tonalidades acordes con el entorno. Obligado mantenimiento del ornato público y las condiciones higiénicas adecuadas. Las actuaciones sobre el edificio y los</p>

espacios deberán dirigirse a su integración en el Conjunto Histórico. A cada finca se le aplicará lo que corresponda.

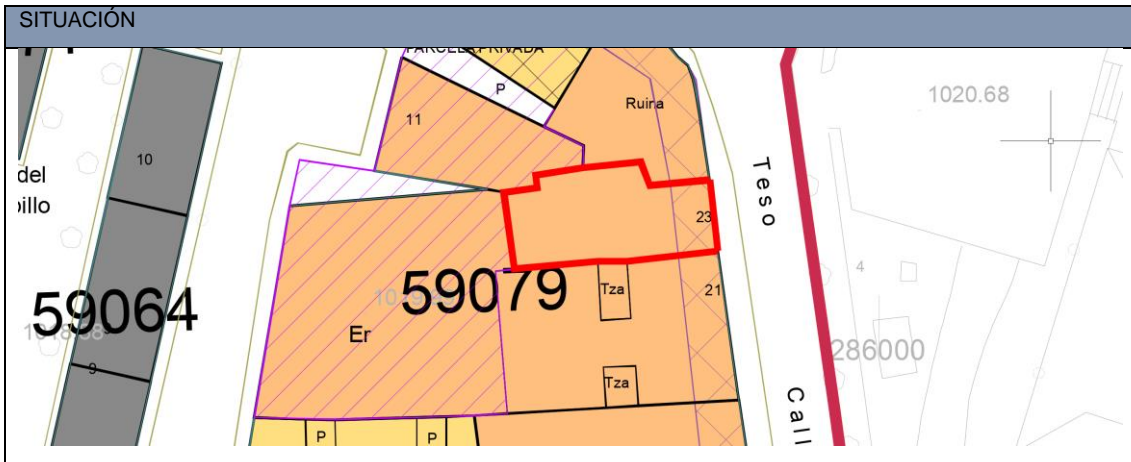
Elementos perjudiciales a eliminar.	Composición de fachada, materiales en fachadas inadecuados. Excesivo canto del alero. Edificación en bajo cubierta, y cerramiento inadecuado. Tratamiento de la planta baja. Eliminación del cableado aéreo y de elementos para instalaciones en fachada. Tratamiento de fachada y medianeras con acabados continuos en tonalidades y texturas acordes con el entorno. Sustitución de rejería de diseño poco adecuado en balcones. Sustitución de carpinterías en por otras en materiales, diseño y tonalidades acordes con el entorno. Sustitución de cierres en local comercial por otros adecuados al Conjunto Histórico. Las actuaciones sobre el edificio deberán dirigirse a su integración en el Conjunto Histórico. A cada finca se le aplicará lo que corresponda.
--	---

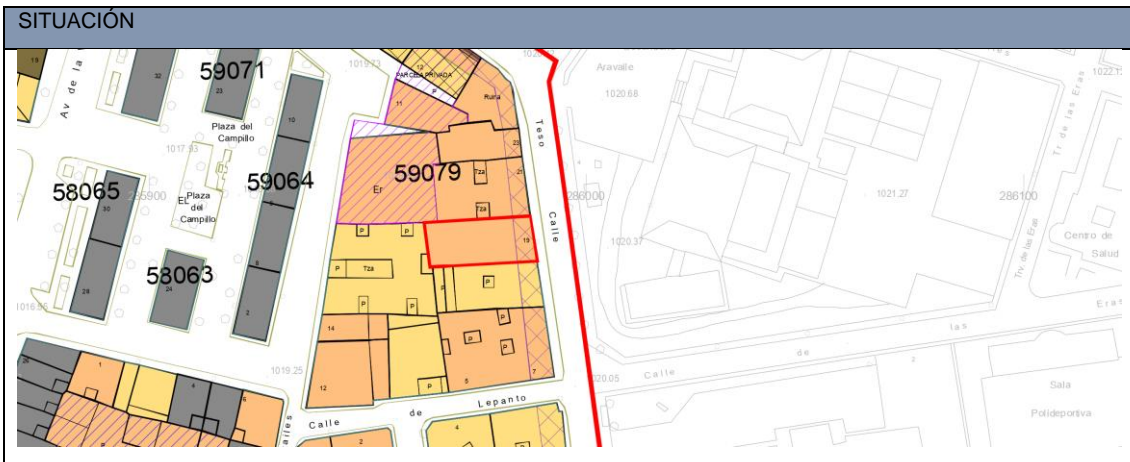
Elementos perjudiciales a eliminar.	Composición de fachada, materiales en fachadas inadecuados. Eliminación del cableado aéreo y de elementos para instalaciones en fachada. Sustitución de carpinterías en por otras en materiales, diseño y tonalidades acordes con el entorno. Las actuaciones sobre el edificio deberán dirigirse a su integración en el Conjunto Histórico.
--	--

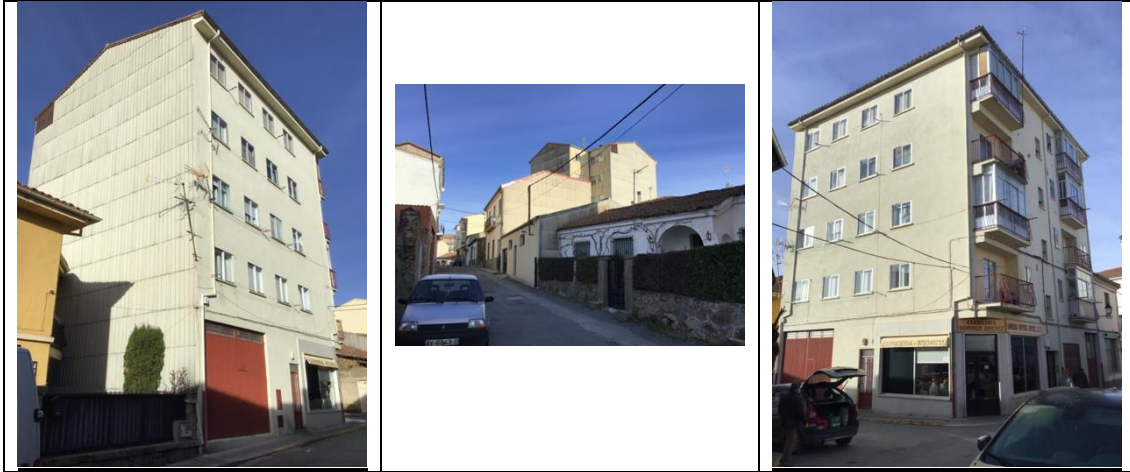
<h1>32.3</h1>	INMUEBLES CONSIDERADOS ESPECIALMENTE PERJUDICIALES PARA LA CONSERVACIÓN DEL CARÁCTER ESPECÍFICO DEL CONJUNTO HISTÓRICO.	<h1>AP.64</h1>
---------------	--	----------------

<p>Elementos perjudiciales a eliminar.</p>	<p>Composición de fachada, materiales en fachadas inadecuados. Altura excesiva. Medianera con fuerte impacto visual.</p> <p>Eliminación del cableado aéreo y de elementos para instalaciones en fachada. Tratamiento de medianera con acabados continuos en tonalidades y texturas acordes con el entorno.</p> <p>Sustitución de carpinterías en por otras en materiales, diseño y tonalidades acordes con el entorno. Colocación de carpinterías en el interior del muro. Adecuación de los cerramientos en balcones al entorno. Sustitución de cierre, rótulo y toldos, en local comercial, por otros adecuados al Conjunto Histórico</p> <p>Las actuaciones sobre el edificio deberán dirigirse a su integración en el Conjunto Histórico. A cada finca se le aplicará lo que corresponda.</p>
---	---

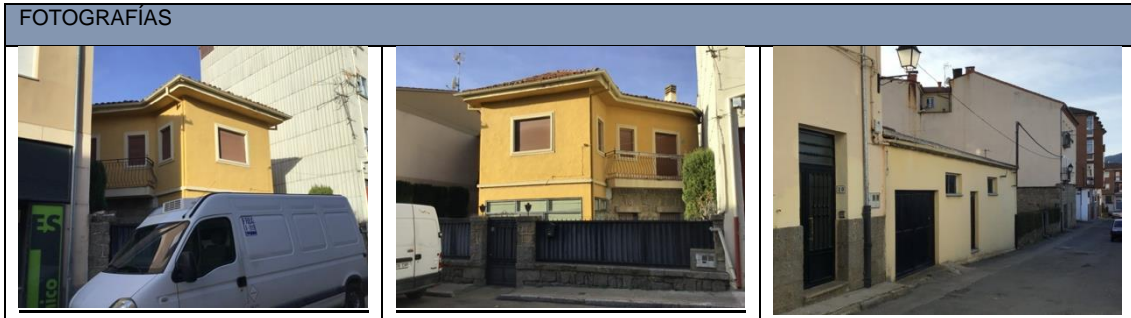
32.6	INMUEBLES CONSIDERADOS ESPECIALMENTE PERJUDICIALES PARA LA CONSERVACIÓN DEL CARÁCTER ESPECÍFICO DEL CONJUNTO HISTÓRICO.	AP.65
-------------	--	--------------

Elementos perjudiciales a eliminar.	<p>a</p> <p>Tipología y composición de fachada, inadecuados. Eliminación del cableado aéreo y de elementos para instalaciones en fachada. Sustitución de cierre de parcela por otro mejor integrado en el Conjunto Histórico. Las actuaciones sobre el edificio deberán dirigirse a su integración en el Conjunto Histórico.</p>
--	--

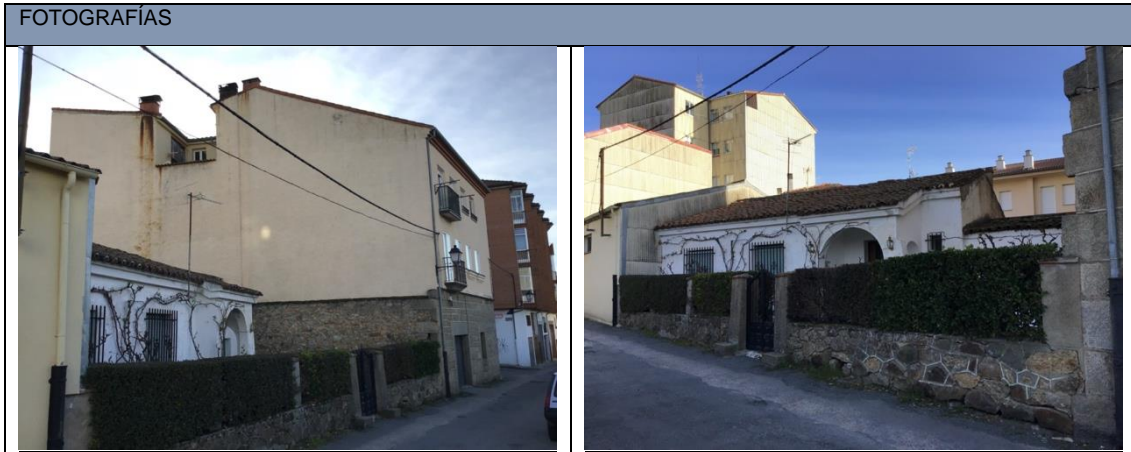
32.8	INMUEBLES CONSIDERADOS ESPECIALMENTE PERJUDICIALES PARA LA CONSERVACIÓN DEL CARÁCTER ESPECÍFICO DEL CONJUNTO HISTÓRICO.	AP.66
------	---	-------

Elementos perjudiciales a eliminar.	<p>Tipología y composición de fachada, inadecuados.</p> <p>Eliminación del cableado aéreo y de elementos para instalaciones en fachada. Sustitución de cierre de parcela por otro mejor integrado en el Conjunto Histórico. Las actuaciones sobre el edificio deberán dirigirse a su integración en el Conjunto Histórico.</p>
--	--

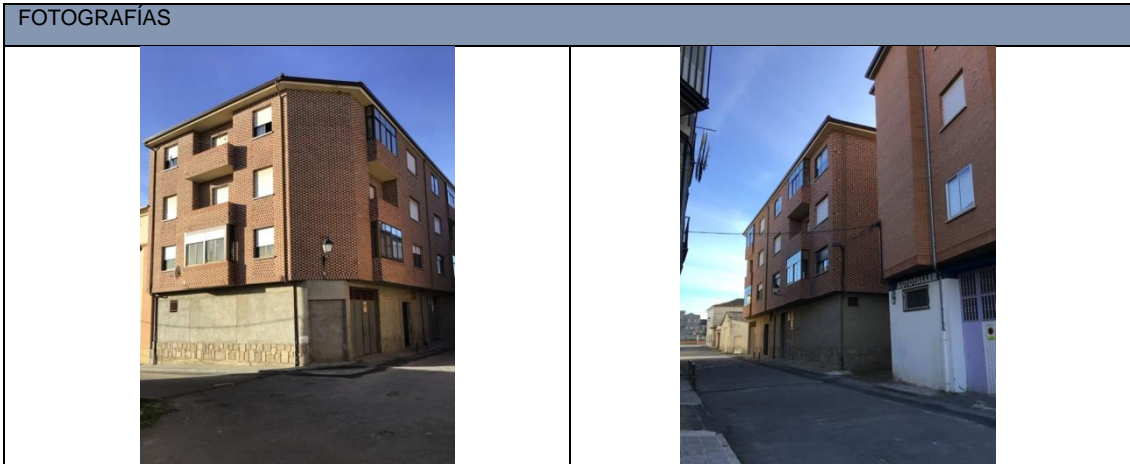
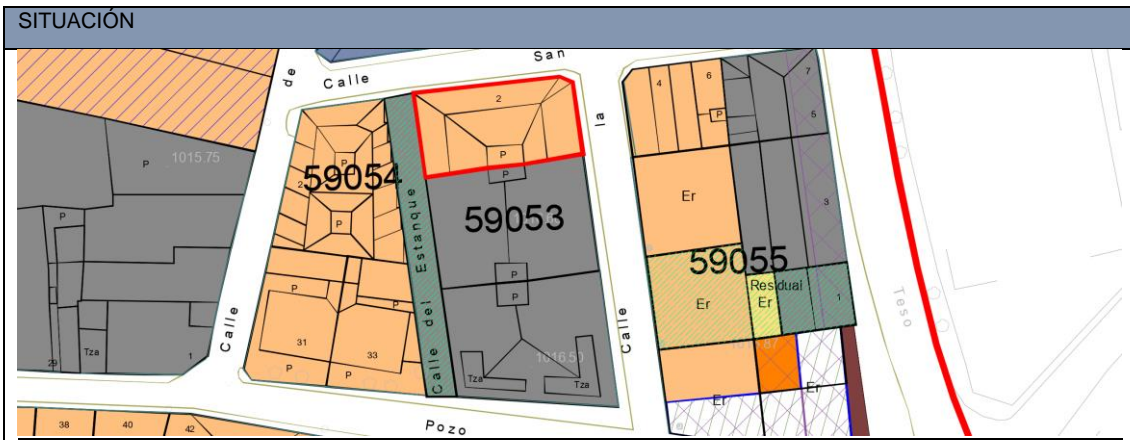
34.3	INMUEBLES CONSIDERADOS ESPECIALMENTE PERJUDICIALES PARA LA CONSERVACIÓN DEL CARÁCTER ESPECÍFICO DEL CONJUNTO HISTÓRICO.	AP.67
-------------	--	--------------

<p>Elementos perjudiciales a eliminar.</p>	<p>Composición y materiales de fachadas inadecuados Eliminación del cableado aéreo y de elementos para instalaciones en fachada. Tratamiento de fachadas con acabados continuos en tonalidades y texturas acordes con el entorno. Sustitución de carpinterías en por otras en materiales, diseño y tonalidades acordes con el entorno.</p> <p>El espacio abierto lateral, de titularidad no municipal, se deberá cerrar conforme a las normas PEPCH.</p> <p>Las actuaciones sobre el edificio deberán dirigirse a su integración en el Conjunto Histórico.</p>
---	--

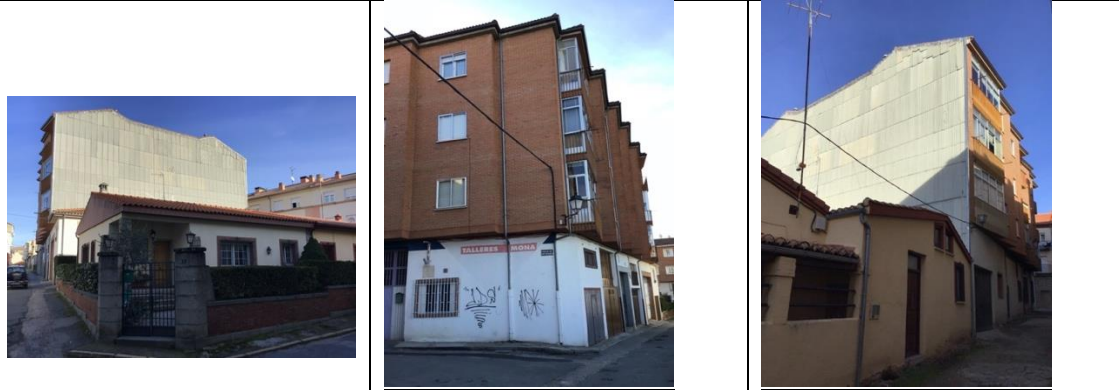
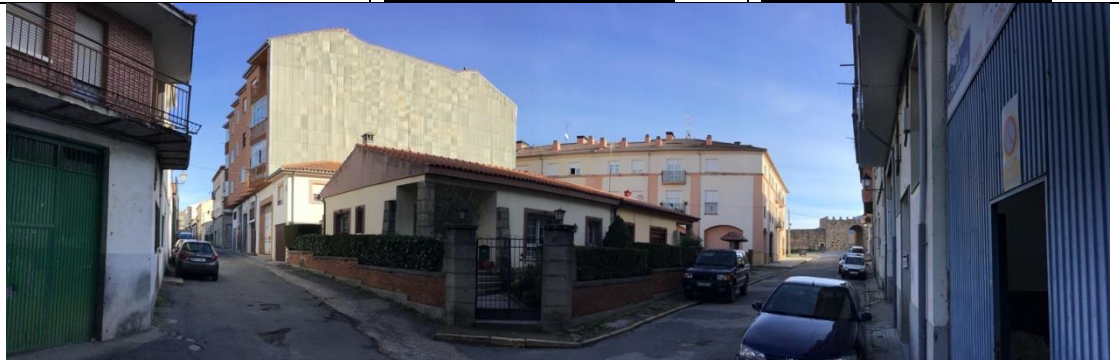
AP.68

Composición de fachada, materiales en fachadas inadecuados. Altura excesiva. Medianera con fuerte impacto visual.
 Eliminación del cableado aéreo y de elementos para instalaciones en fachada. Tratamiento de medianera con acabados continuos en tonalidades y texturas acordes con el entorno.
 Sustitución de carpinterías en por otras en materiales, diseño y tonalidades acordes con el entorno. Colocación de carpinterías en el interior del muro. Adecuación de los cerramientos en balcones al entorno. El espacio abierto lateral, de titularidad no municipal, se deberá cerrar conforme a las normas PEPCH.
 Las actuaciones sobre el edificio deberán dirigirse a su integración en el Conjunto Histórico. A cada finca se le aplicará lo que corresponda.

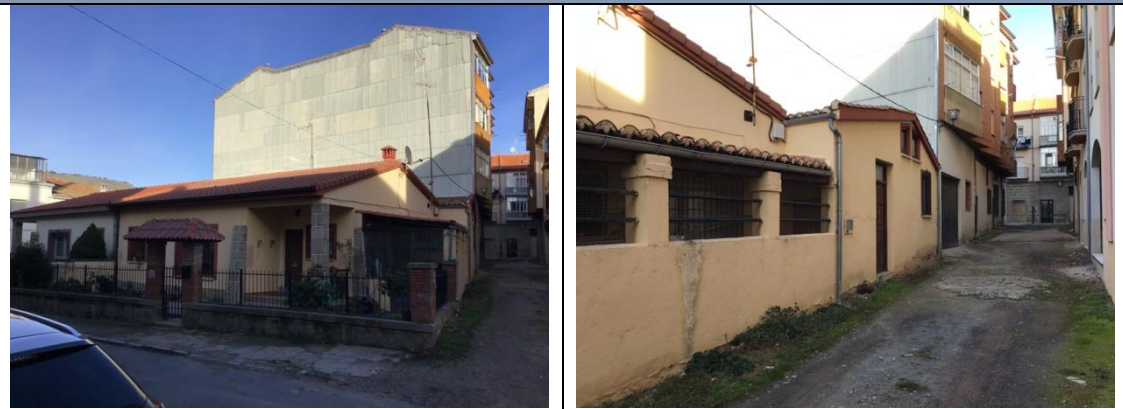
34.5	INMUEBLES CONSIDERADOS ESPECIALMENTE PERJUDICIALES PARA LA CONSERVACIÓN DEL CARÁCTER ESPECÍFICO DEL CONJUNTO HISTÓRICO.	AP.69
-------------	--	--------------

Elementos perjudiciales eliminar.	<p>a</p> <p>Tipología y composición de fachada, inadecuados.</p> <p>Eliminación del cableado aéreo y elementos para instalaciones en fachada. Sustitución de cierre de parcela por otro mejor integrado en el Conjunto Histórico. El espacio abierto lateral, de titularidad no municipal, se deberá cerrar conforme a las normas PEPCH. Las actuaciones sobre el edificio deberán dirigirse a su integración en el Conjunto Histórico.</p>
--	---

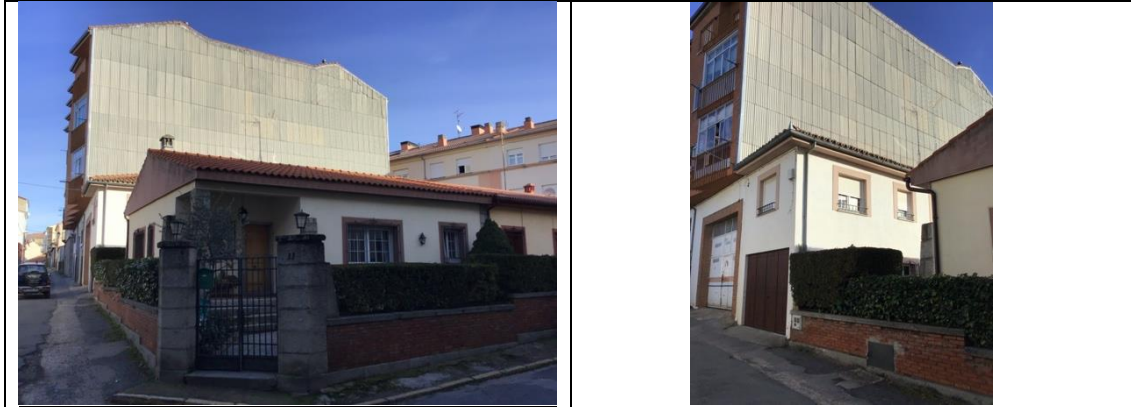
34.6	INMUEBLES CONSIDERADOS ESPECIALMENTE PERJUDICIALES PARA LA CONSERVACIÓN DEL CARÁCTER ESPECÍFICO DEL CONJUNTO HISTÓRICO.	AP.70
------	---	-------

Elementos perjudiciales a eliminar.	<p>Tipología y composición de fachada, inadecuados.</p> <p>Eliminación de elementos para instalaciones en fachada. Sustitución de cierre de parcela por otro mejor integrado en el Conjunto Histórico. El espacio abierto lateral, de titularidad no municipal, se deberá cerrar conforme a las normas PEPCH. Las actuaciones sobre el edificio deberán dirigirse a su integración en el Conjunto Histórico.</p>
--	--

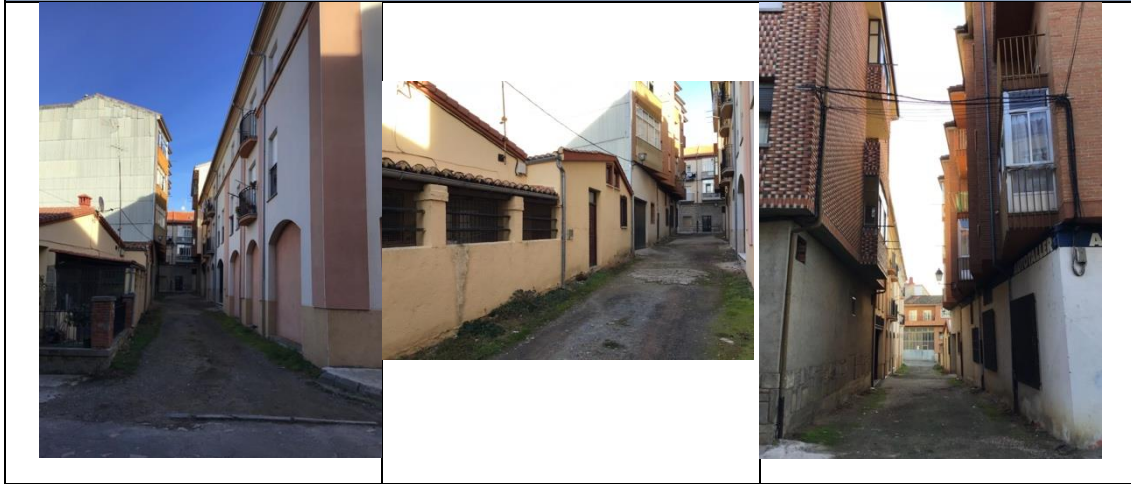
AP.71

Espacio intersticial de titularidad privada, falta de urbanización y abierto a la vía pública. El carácter residual de la zona y su condición de espacio abierto aconsejan la intervención sobre él. Cierre del espacio, impidiendo la visión desde la vía pública, mediante cerramientos realizados con materiales, diseño, tonalidades y texturas acordes con el Conjunto Histórico. Tratamiento de las fachadas y medianeras vistas desde la vía pública con acabados continuos en tonalidades y texturas acordes con el entorno. Eliminación del cableado aéreo y de elementos intrusos sobre fachadas, vistos desde la vía pública. Obligado mantenimiento del ornato público y las condiciones higiénicas adecuadas. Las actuaciones sobre el espacio deberán dirigirse a su integración en el Conjunto Histórico. A cada finca se le aplicará lo que corresponda.

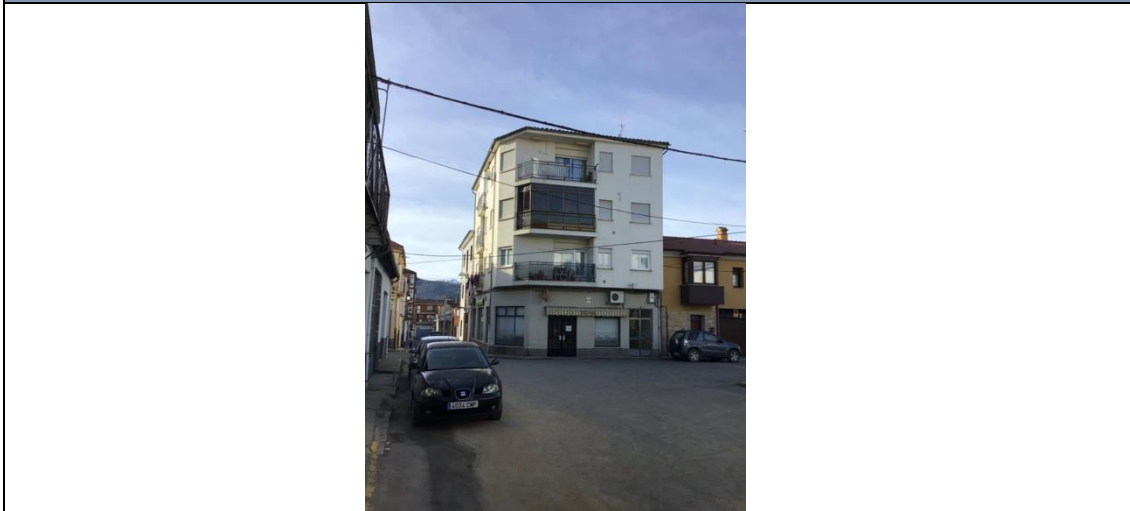
AP.72

Composición de fachada inadecuada. Altura excesiva. Medianeras con fuerte impacto visual. Eliminación del cableado aéreo y de elementos para instalaciones en fachada. Tratamiento de medianera con acabados continuos en tonalidades y texturas acordes con el entorno. Sustitución de carpinterías en por otras en materiales, diseño y tonalidades acordes con el entorno. Las actuaciones sobre el edificio deberán dirigirse a su integración en el Conjunto Histórico. A cada finca se le aplicará lo que corresponda.

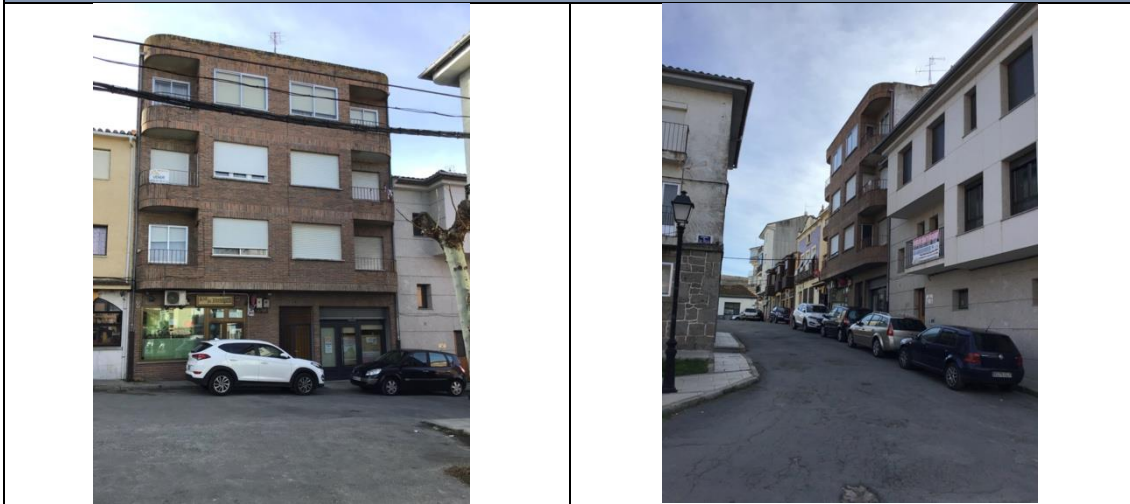
AP.73

Composición de fachada, materiales en fachadas inadecuados. Altura excesiva. Medianeras con fuerte impacto visual.
 Eliminación del cableado aéreo y de elementos para instalaciones en fachada. Tratamiento de fachadas y medianera con acabados continuos en tonalidades y texturas acordes con el entorno. Sustitución de rejería y antepechos, de diseño poco adecuado en balcones. Sustitución de carpinterías en por otras en materiales, diseño y tonalidades acordes con el entorno. Colocación de carpinterías en el interior del muro.
 Eliminación de toldos inadecuados. Adecuación de rótulo de local comercial a las condiciones PEPCH.
 Las actuaciones sobre el edificio deberán dirigirse a su integración en el Conjunto Histórico. A cada finca se le aplicará lo que corresponda.

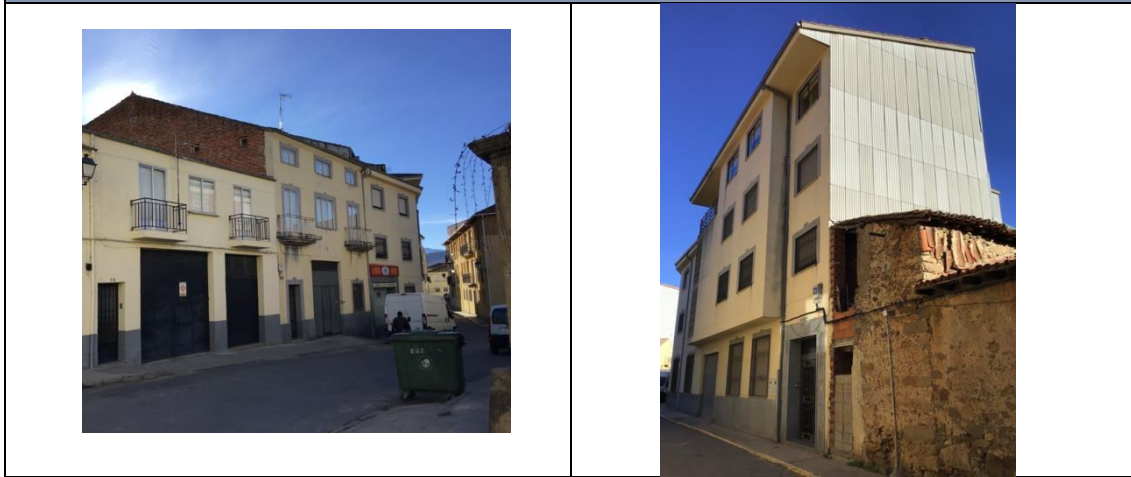
AP.74

Elementos perjudiciales a eliminar.	<p>Altura excesiva. Medianera con fuerte impacto visual. Eliminación del cableado aéreo y de elementos para instalaciones en fachada. Tratamiento de medianera con acabados continuos en tonalidades y texturas acordes con el entorno. Sustitución de carpinterías en por otras en materiales, diseño y tonalidades acordes con el entorno. Colocación de carpinterías en el interior del muro. Las actuaciones sobre el edificio deberán dirigirse a su integración en el Conjunto Histórico. A cada finca se le aplicará lo que corresponda.</p>
--	---
